กรณี : ลูกจ้างตกเครื่องผลิตกระดาษเสียชีวิต

๑.๑ ชื่อสถานประกอบกิจการเกิดอุบัติเหตุ คือ บริษัท ก.

ศูนย์ความปลอดภัยในการทำงานเขต ๗ (ราชบุรี)

กองความปลอดภัยแรงงาน กรมสวัสดิการและคุ้มครองแรงงาน

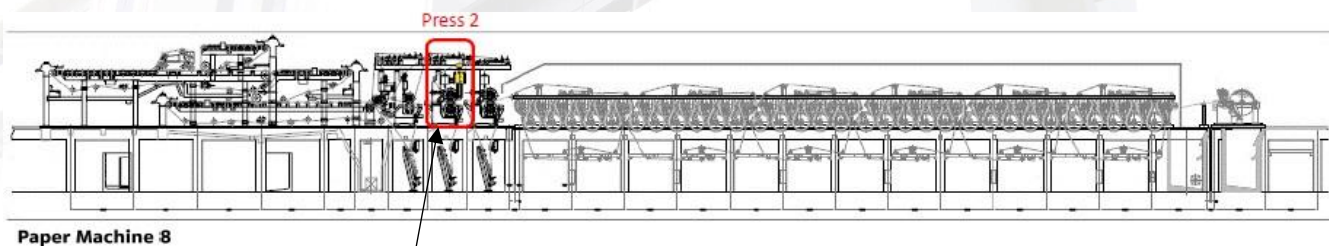
ภาพจำลองเครื่องผลิตกระดาษเครื่องที่ ๘

จุดที่เกิดอุบัติเหตุ

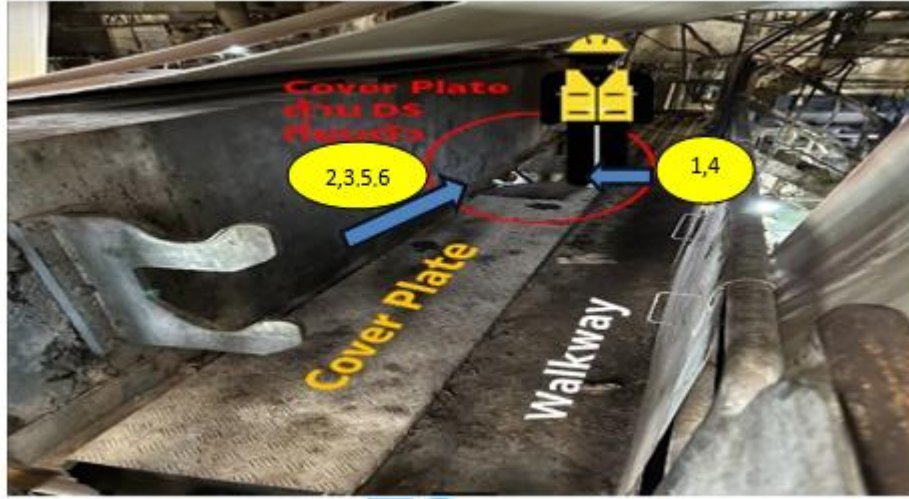
จุดบริเวณทางเดินสแกนผ้าสักหลาดที่เกิดอุบัติเหตุ

เวลาประมาณ ๐๙.๓๐ น. หัวหน้าแผนก paper Machine ผู้จัดการส่วนผู้อำนวยการโรงงาน พร้อมด้วยทีมเจ้าหน้าที่ความปลอดภัยในการทำงาน ได้เข้าตรวจสอบพื้นที่ บริเวณ Press Part เครื่องที่ ๘ พบว่าพื้น Cover Plate ที่ขยายเพิ่มจาก Walkway ยึดตัว และ support(ที่รองรับ Cover Plate) เกิดการพังงอไปด้านหลัง และ Cover Plate หลุดออกจาก Support ด้านเครื่องจักร หลังการตรวจสอบพบว่า ชุดรับแผ่นพื้นทางเดิน (cover plate) มีลักษณะการเสียรูป และ Bolt (น๊อต) ที่ยึดกับ Support ซึ่งมีทั้งหมด ๔ ตัว หายไป ๑ ตัว เกิดการพุ่งร่อน หลวม ๑ ตัวสันนิษฐานว่าลูกจ้างน่าจะเหยียบบนฝา Cover Plate จึงเกิดแรงกดบน Support และ Support เกิดการบิดตัว ส่งผลให้ Cover Plate ที่เกี่ยวกันอยู่หลุดออกจาก Support เป็นสาเหตุให้นาย A พลัดตกลงไปในช่อง Service (สำหรับยกลูก Roll ในช่วงที่มีการซ่อมบำรุง) และน่าจะถูก Press Roll หนีบอัดร่างกาย จนทำให้เสียชีวิตทันทีที่เกิดเหตุ

จุดที่ ๑,๔ จุดเส้นทางที่ลูกจ้างใช้เดินสแกนผ้าทุกครั้งที่มาตรวจสอบผ้าสักหลาด และเป็นจุดที่ Cover Plate ส่วนขยายต่อจาก Walkway ยุบตัวและช่องที่ลูกจ้างตกลงไป

จุดที่ (๒) จุด Support ที่รองรับ Cover plate

จุดที่ (๓) จุดที่ Cover plate หลุดจาก support ด้าน เครื่องจักร

จุดที่ (๕) จุดที่ support เกิดการบิดตัว

จุดที่ (๖) จุด Bolt ยึด support มี ๔ ตัว หายไป ๑ ตัว ผุกร่อน ๑ ตัว และหลวม ๑ ตัว

๕.๑.๓ นายจ้างต้องประเมินความเสี่ยงบริเวณทางเดิน และจัดทำแผนการตรวจสอบและบำรุงรักษา น็อตที่ยึดเกาะของ Cover Plate(ทางเดิน)กับ Support (ตัวรองรับ Cover Plate) อย่างสม่ำเสมอ

๕.๒.๒ นายจ้างควรออกแบบ Cover Plate ให้มีความลาดเอียง ไม่สามารถเดินผ่านได้ หรือทำสัญลักษณ์และสามารถตรวจสอบ น็อต(Bolt) ได้สะดวก

๕.๒.๓ นายจ้างต้องติดป้ายกำหนดเส้นทางเดินตรวจสอบสแกนผ้าฯ ให้เดินตรง Walkway ให้ชัดเจน และติดป้ายสัญลักษณ์เตือนอันตราย ป้ายระวังตก ติดไว้ตรงช่องสำหรับไวยกลูก Roll

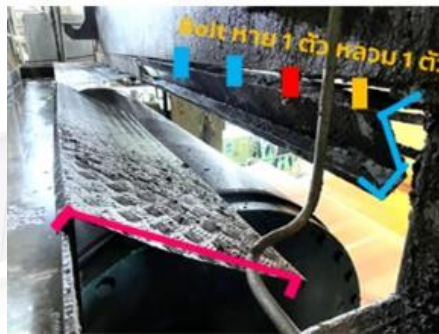
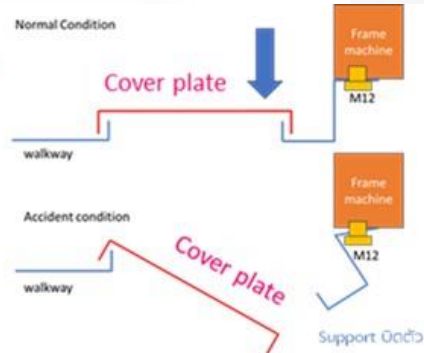
ลักษณะของ Cover Plate

- วัสดุทำจากแผ่นอลูมิเนียมหนา 2 มม. ลายเส้นเปิด
- ออกแบบลักษณะเป็นพื้นกันลื่น (Checkered Plate)
- พบว่าหลุดออกจาก Support 1 ด้าน (ด้านใน ฝั่ง D/S)

Support รับ Cover Plate พับไปด้านหลัง

- วัสดุทำจาก Stainless หนา 3 มม.
- มี Bolt ยึด Support ทั้งหมด 4 ตัว หายไป 1 ตัว หลวม 1 ตัว

๔.๒.๑ สภาพพื้นที่ที่ให้ลูกจ้างเดินเพื่อสแกนผ้าสักหลาด มีสภาพไม่ปลอดภัย ไม่มีแผนการตรวจสอบหรือประเมินสภาพความเป็นอันตราย หรือแผนการตรวจสอบและบำรุงรักษา น็อตที่ยึดเกาะของ Cover Plate(ทางเดิน)กับSupport (ตัวรองรับ Cover Plate)

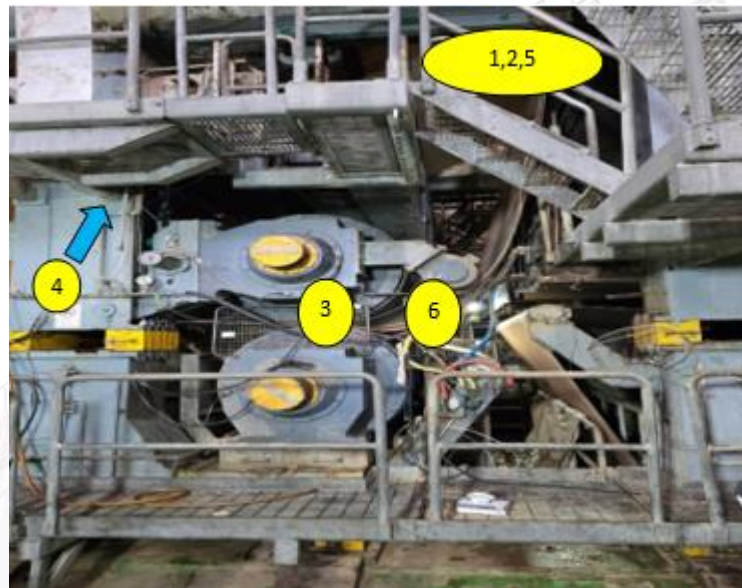
จุดที่เกิดอุบัติเหตุกับภาพเครื่องจักรจริง

จุด ๑,๒,๕ จุดที่ลูกจ้างยืนและเดินสแกนผ้าสักหลาด และจุดที่ตกลงไป (ซึ่งเป็นช่องสำหรับยกลูก Roll ช่วงที่มีการซ่อมบำรุง)

จุด ๔ ผ้าสักหลาดจะอยู่บริเวณนี้และวนขึ้นไปด้านบนเครื่องตรงจุดที่ลูกจ้างสแกนผ้า

จุด ๕ ชุตลูกกด

จุด ๖ จุดที่ลูกจ้างตก (ซึ่งความสูงจากพื้นที่ลูกจ้างยืนถึงจุดที่ตก ความสูงประมาณ ๑.๘๐ เมตร)

๔.๒.๒ ตรงเส้นทาง Cover Plate สำหรับยกลูก Roll เป็นช่องเปิดสามารถตกลงไปได้ และไม่มีป้ายสัญลักษณ์เตือนอันตราย
