กรณี ประตุเหล็กบานพับลัมทับลูกจ้างเสียชีวิต

๑.๑ ชื่อสถานประกอบกิจการ : บริษัท ม จำกัด
ประกอบกิจการ : จำหน่ายยานยนต์ อะไหล่รถยนต์ และศูนย์บริการ
ที่ตั้ง : ตำบลหนองผึ้ง อำเภอสารภี จังหวัดเชียงใหม่
สถานที่เกิดเหตุ : บริษัท ม จำกัด สาขาฝาง
ที่ตั้ง : ตำบลเวียง อำเภอฝาง จังหวัดเชียงใหม่

ศูนย์ความปลอดภัยในการทำงานเขต ๕

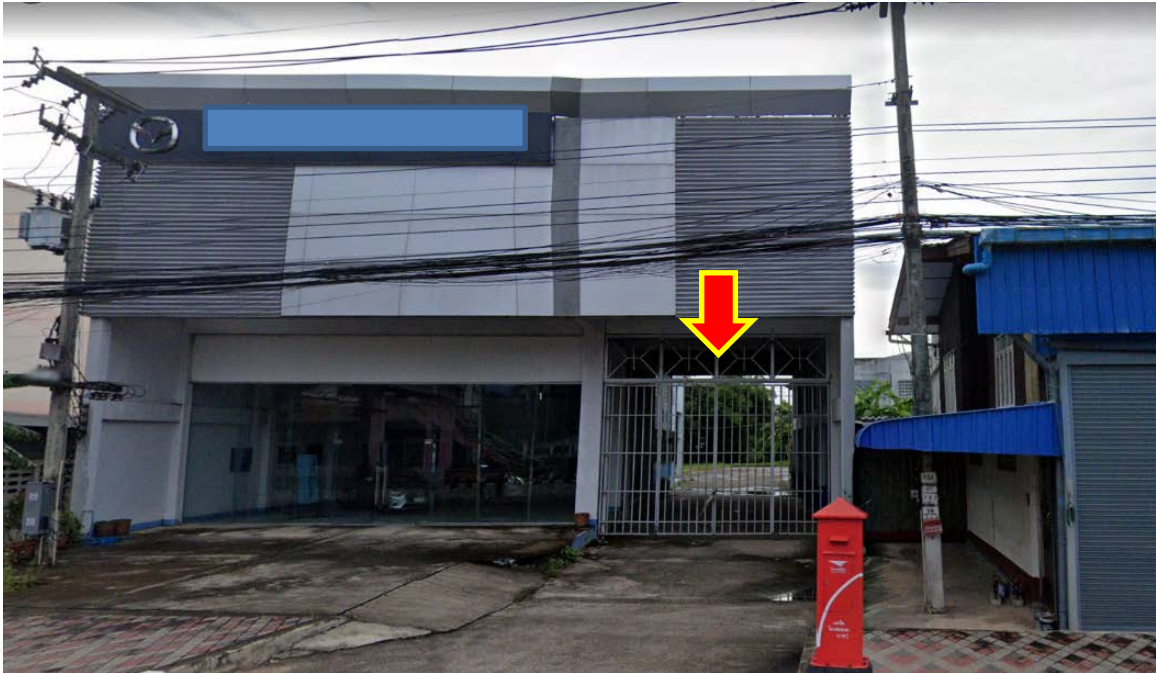
รูปภาพที่ ๑ สถานที่เกิดอุบัติเหตุ

จุดที่เกิดเหตุเป็นบริเวณทางเข้าโชว์รูม ซึ่งมีการติดตั้งประตูรั้วเหล็กแบบบานพับ ที่เมื่อเปิดประตูรั้ว
บานประตูรั้วจะพับเข้าไปเก็บข้างละ ๒ บาน ประตู ๑ บาน มีขนาดความกว้าง ๑ เมตร สูง ๓ เมตร ประตูเหล็ก
๒ บาน มีน้ำหนักประมาณ ๑๕๐ กิโลกรัม

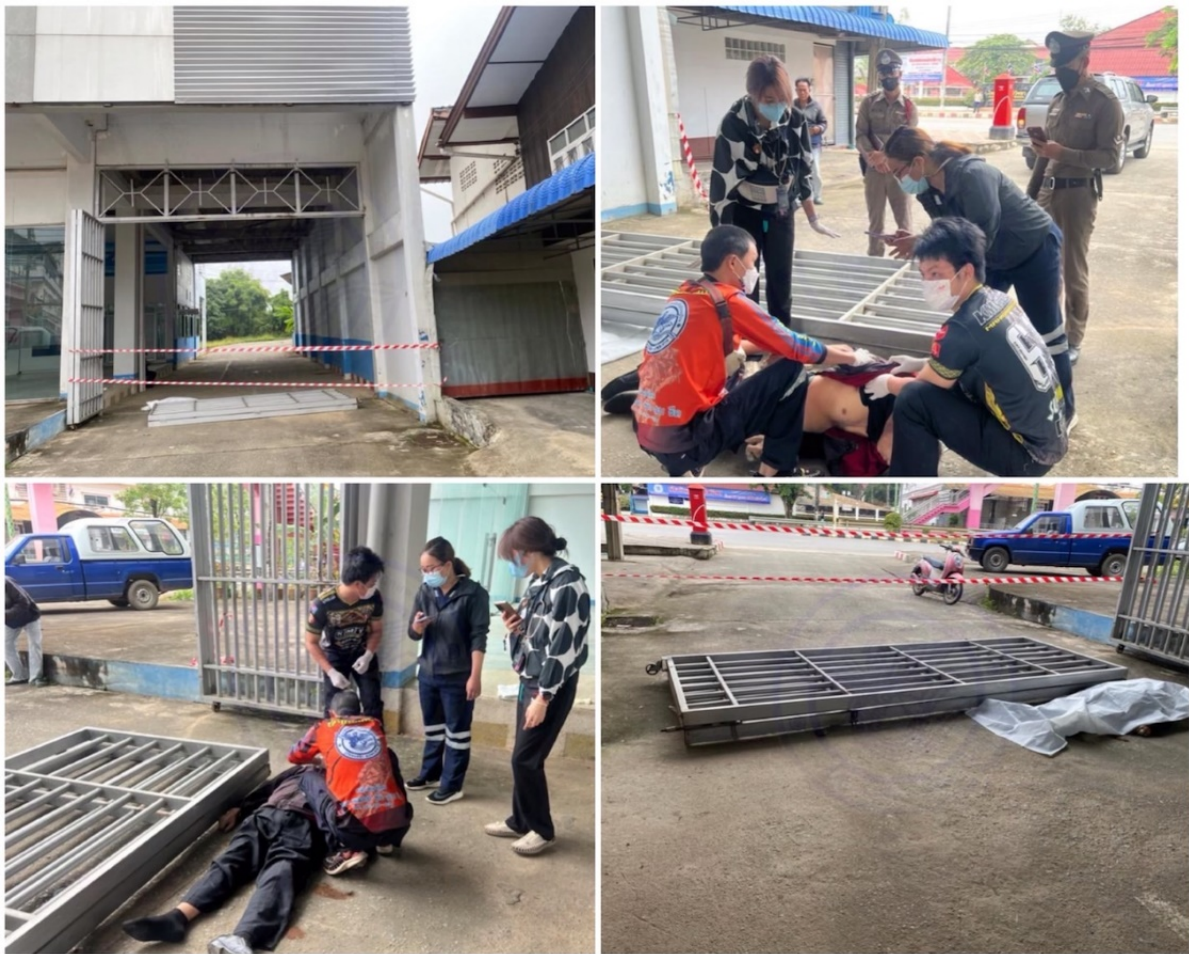
รูปภาพที่ ๒ การเข้าตรวจสอบผู้เสียชีวิตและสภาพพื้นที่หลังเกิดอุบัติเหตุ

นาย ส ให้ข้อเท็จจริงว่า ในวันที่เกิดอุบัติเหตุ นาย พ ได้เปิดประตูเหล็กบานพับให้ตนเพื่อเข้าไปสับเปลี่ยนเวอร์ แต่ในขณะที่กำลังเปิดประตู บานประตูเหล็กได้หลุดจากตัวยึดและล้มทับตัวนาย พ และตน แต่ตนสามารถหลุดออกจากประตูได้และได้รับบาดเจ็บเพียงเล็กน้อย หลังจากนั้นตนจึงรีบโทรแจ้งกู้ภัยให้มาช่วยเหลือ

เจ้าหน้าที่ตำรวจได้ตรวจสอบที่เกิดเหตุ พบว่า ประตูดังกล่าวเป็นประตูเหล็กขนาดใหญ่ มีน้ำหนักมาก แต่สลักประตูมีขนาดเล็ก ประกอบกับเป็นประตูเก่า มีสนิมและเกิดการผุกร่อนจากการใช้งานมานาน ประตูจึงล้มลงมาทับนาย พ เสียชีวิต โดยผลชันสูตรเบื้องต้นของโรงพยาบาลพบว่าผู้เสียชีวิตมีรอยถูกทับบริเวณหน้าอกและแขน

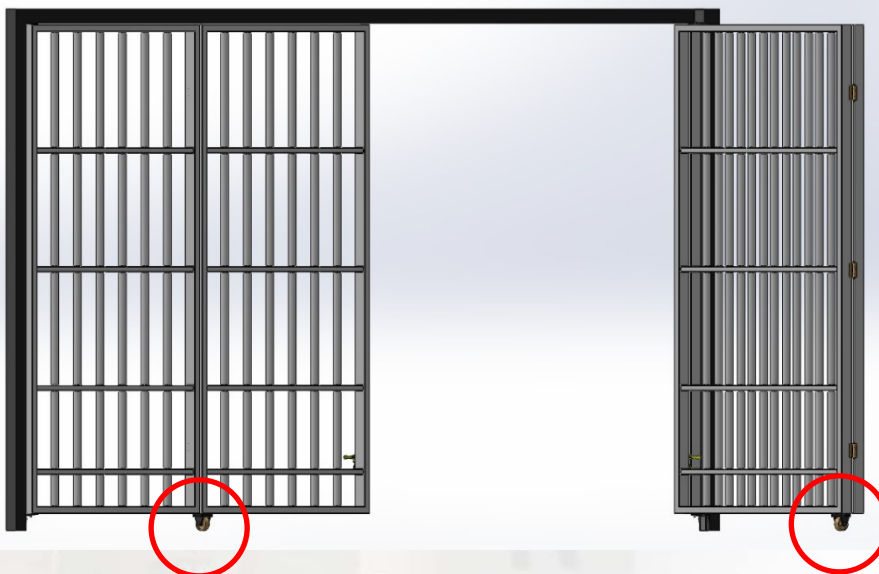
รูปภาพที่ ๓ ลักษณะการติดตั้งล้อประตูเหล็กบานพับ

- (๑) มีล้อสำหรับใช้เลื่อนปิด-เปิดประตู รองรับน้ำหนักประตูด้านละ ๑ ล้อ ไม่มีรางรองรับการเคลื่อนที่ของล้อ ประกอบกับขนาดและน้ำหนักของประตูกับล้อไม่มีความสมดุลกัน

(๑) ควรทำรางประตูรั้วให้กับล้อบานพับ เพื่อให้สามารถเปิด-ปิดประตูรั้วได้สะดวก อีกทั้งเป็นการบังคับประตูรั้วไม่ให้เหวี่ยงหรือแกว่งไปมา เพิ่มความสมดุลให้กับประตูเหล็กบานพับ

(๒) ใช้ล้อประตูรั้วเลื่อนขนาดที่เหมาะสม หรือเพิ่มจำนวนล้อเพื่อให้สามารถรับน้ำหนักของประตูรั้วทั้งบาน

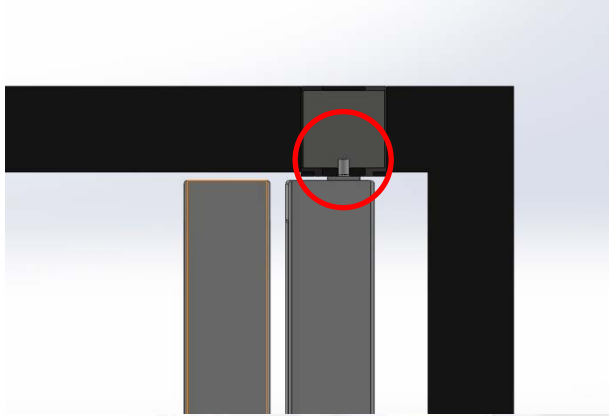
รูปภาพที่ ๔ การประกอบติดตั้งเตื่อยประตู

(๒) เตื่อยประตูที่อยู่ด้านบนมีขนาดสั้น ประกอบกับบุชรองรับน้ำหนักที่ยึดระหว่างประตูกับเสา ด้านล่างมีขนาดเล็ก ไม่มั่นคงแข็งแรง เมื่อมีการใช้งานในระยะเวลาานทำให้เกิดการหลุดตัว

(๓) เตื่อยประตูด้านบนต้องมีขนาดเหมาะสม ไม่สั้นจนเกินไป และบุชรองรับน้ำหนักที่ยึดระหว่างประตูกับเสาด้านล่างควรมีความมั่นคง แข็งแรง ซึ่งอาจใช้เหล็กกล่องยึดกับบุชเพื่อเพิ่มความแข็งแรง สามารถรองรับน้ำหนักของประตูได้อย่างมั่นคง
