กรณี : เกิดอุบัติเหตุเพลิงไหม้สถานประกอบการ

๑.๑ ชื่อสถานประกอบการ : บริษัท ท จำกัด

ประเภทกิจการ : ผลิตโฟมและบรรจุภัณฑ์จากโฟม

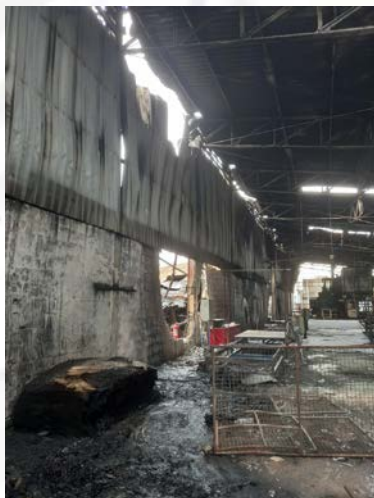
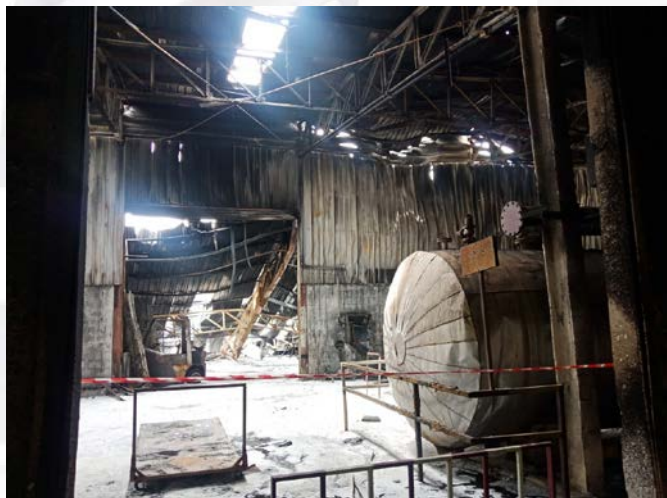
รูปที่ ๒ แสดงพื้นที่ภายในและโครงสร้างอาคารเก็บสินค้าสำเร็จรูปเพื่อรอจำหน่าย (Block Form Warehouse)

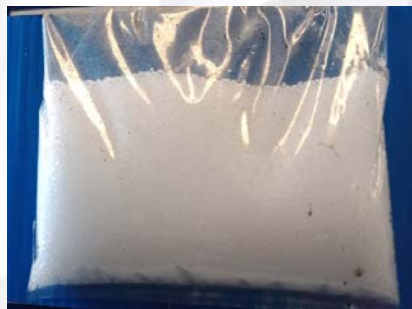
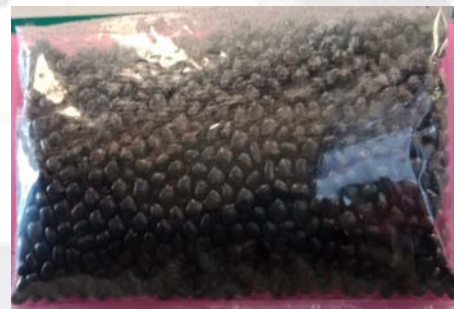
๑. เม็ดพลาสติกโพลีสไตรีน-โพลีเอทิลีน (Polystyrene Polyethylene : PSPE) ปริมาณจัดเก็บประมาณ ๗,๐๐๐ กิโลกรัม

รูปที่ ๔ แสดงเม็ดพลาสติกโพลีสไตรีน-โพลีเอทิลีน (PSPE)

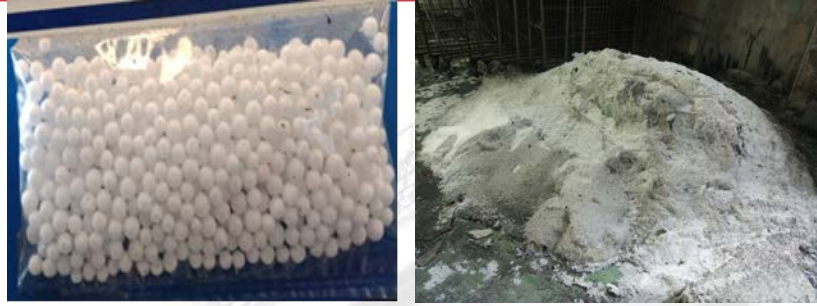
๒. เม็ดโฟมซึ่งเป็นเนื้อพลาสติกโพลีสไตรีน (Expanded Polystyrene : EPS) ปริมาณจัดเก็บ ประมาณ ๔,๘๐๐ กิโลกรัม และเม็ดโฟมซึ่งเป็นเนื้อพลาสติกโพลีโพรพิลีน (Expanded Polypropylene: EPP) ปริมาณจัดเก็บประมาณ ๕๒๐ กิโลกรัม ซึ่งจะใช้ก๊าซเพนเทนหรือบิวเทนเป็นสารที่ทำให้ขยายตัวและเก็บกักไว้ภายใน โดยมีอุณหภูมิจุดระเบิด (Ignition Temperature) ๒๕๐ องศาเซลเซียส (๕๐๐ องศาฟาเรนไฮต์) ,จุดวาบไฟ (Flash Point) -๔๐ องศาเซลเซียส สำหรับเพนเทน ,ค่าขีดจำกัดความไวไฟ (Flammable limits %) ค่าต่ำ ๑.๕ ค่าสูง ๗.๘ สำหรับเพนเทน การดับเพลิงใช้ผงเคมีแห้งหรือคาร์บอนไดออกไซด์ ใช้น้ำดับไฟไม่ได้ผลซึ่งน้ำสามารถใช้ฉีดคลุมป้องกันไม่ให้ไฟปะทุขึ้นได้

รูปที่ ๕ แสดงเม็ดโฟม (EPS) และเม็ดโฟม (EPP)

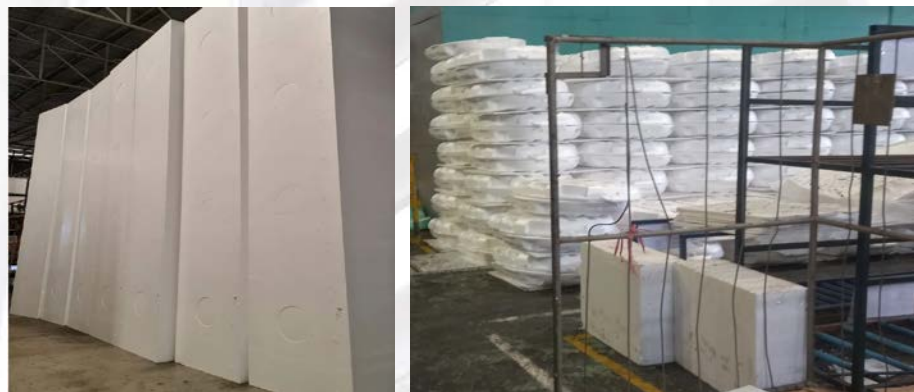
๓. โฟมก้อน หรือโฟมบล็อกที่ผลิตจากเม็ดโฟมโพลีสไตรีน (Expanded Polystyrene : EPS) ปริมาณจัดเก็บประมาณ ๓,๘๖๐ กิโลกรัม

รูปที่ ๖ แสดงโฟมก้อน หรือโฟมบล็อกที่ผลิตจากเม็ดโฟมโพลีสไตรีน (EPS)

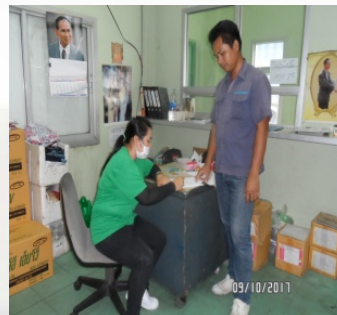
๑. เจ้าหน้าที่คลังสินค้ารับใบเบิกวัสดุดิบจากแผนกนี้้งยา และตรวจสอบความถูกต้อง

รูปที่ ๗ แสดงการเบิกวัสดุดิบ

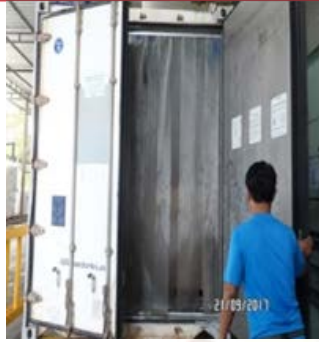
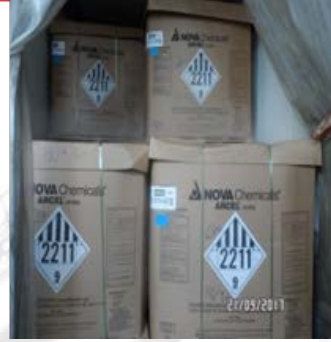
๒. เปิดตู้แช่เย็น(ตู้เย็นคอนเทนเนอร์) ตรวจสอบความเรียบร้อยของวัสดุดิบก่อนการเบิกจ่ายทุกครั้ง ได้แก่ ตรวจสอบจำนวน สภาพบรรจุภัณฑ์ เป็นต้น

รูปที่ ๘ แสดงการเปิดตู้แช่เย็น(ตู้เย็นคอนเทนเนอร์) ตรวจสอบความเรียบร้อยของวัตถุดิบ

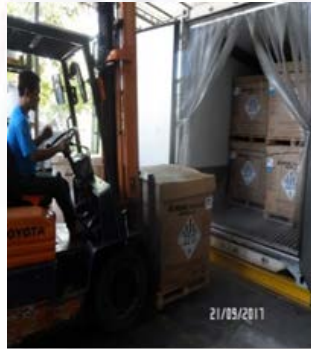
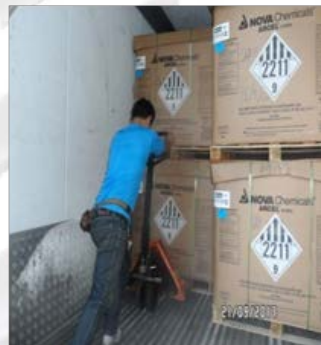
๓. ใช้รถยก (รถโฟล์คลิฟท์) หรือรถลากพาเลท (รถแฮนด์ลิฟท์) ตักหรือลากออกจากตู้คอนเทนเนอร์แช่เย็น

รูปที่ ๙ แสดงการตักหรือลากออกวัตถุดิบจากตู้คอนเทนเนอร์แช่เย็น

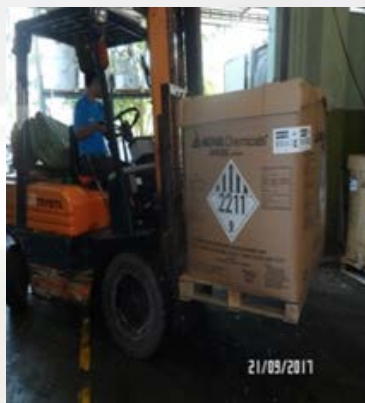
๔. ใช้รถยกตักวัตถุดิบนำไปส่งที่แผนกนึ่งยาเพื่อเตรียมนำไปเข้าสู่กระบวนการนึ่งด้วยความร้อนจากไอน้ำเพื่อให้ขยายตัวและฉีดยาเข้าแม่พิมพ์

รูปที่ ๑๐ แสดงการยกและเคลื่อนย้ายวัตถุดิบด้วยรถยก

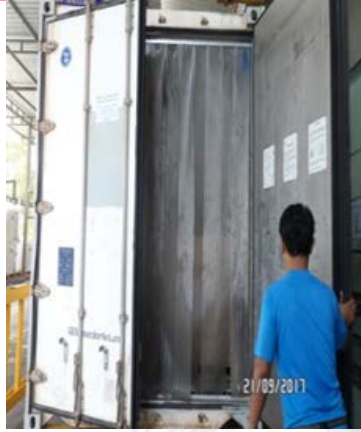
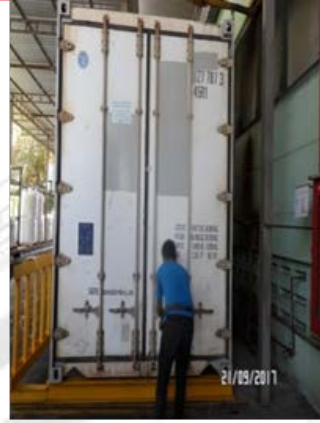
๕. ตรวจสอบเช็คความเรียบร้อยทุกครั้งก่อนปิดประตูตู้ เมื่อเบิก-จ่ายสินค้าเสร็จเรียบร้อยแล้ว ตรวจสอบแล้วล็อกปิดประตู

รูปที่ ๑๑ แสดงการปิดและล็อกประตูตู้คอนเทนเนอร์

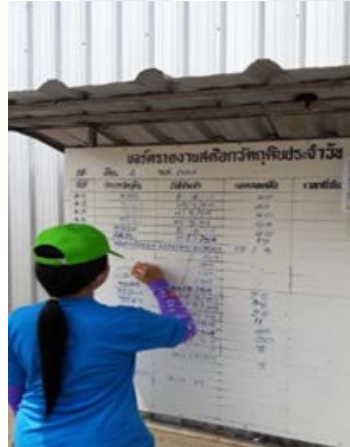
๖. บันทึกรายละเอียดการเบิก-จ่าย วัสดุดิบ ลงบนบอร์ดเพื่อใช้ตรวจสอบในการรับ วัสดุดิบครั้งต่อไป

รูปที่ ๑๑ แสดงการบันทึกรายละเอียดการเบิก-จ่าย วัสดุดิบ ลงบนบอร์ด

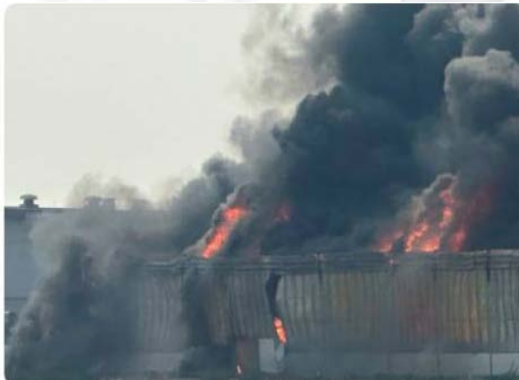
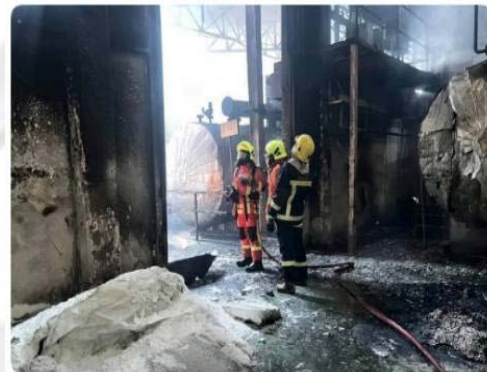
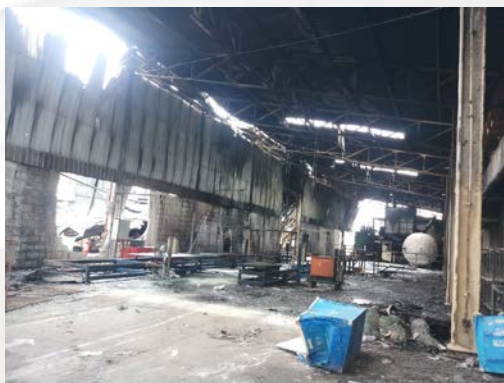
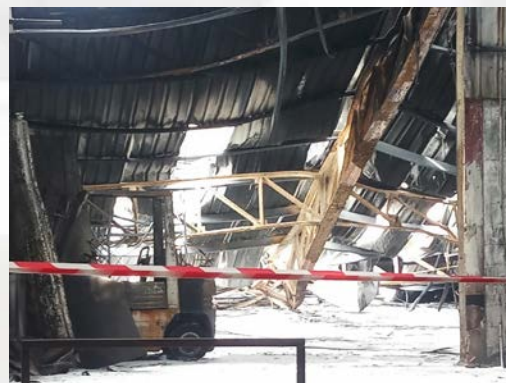
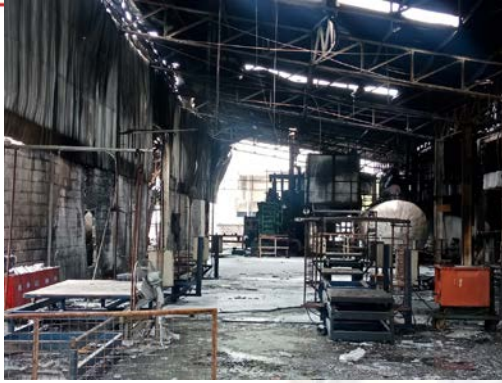
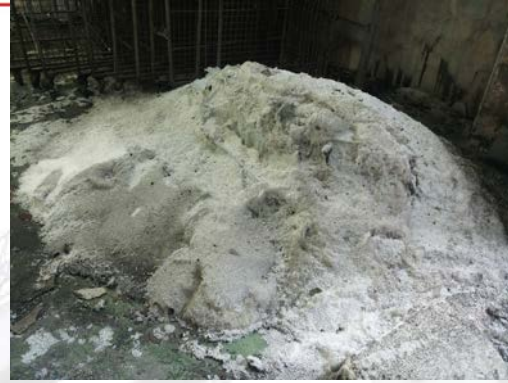
๒. นาย ศ ได้เร่งเครื่องยนต์เพื่อจะยกวัสดุออกจากตู้คอนเทนเนอร์ ได้มีประกายไฟกระเด็น ออกมาจากปลายท่อไอเสียด้านท้ายของรถยก เกิดประกายไฟวาบและลุกลามไปติดกับก้อนโฟมบล็อกซึ่งผลิตจาก เม็ดโฟมโพลีสไตรีน (Expanded Polystyrene : EPS) และวัสดุติดเม็ดโฟมโพลีสไตรีน (Expanded Polystyrene : EPS) ที่วางรวมกันไว้ตรงข้ามกับทางเข้าตู้เย็นคอนเทนเนอร์ ซึ่งอยู่ด้านหลังของรถยก และลูกไหม้เม็ดพลาสติกโพลีสไตรีน-โพลีเอทิลีน (PSPE) และกล่องกระดาษบรรจุภัณฑ์ ทำให้เกิดเพลิงลุกไหม้อย่างรวดเร็ว ส่งผลให้ไฟวกลูกจ้างทั้ง ๓ คน ได้รับบาดเจ็บ

รูปที่ ๑๓ แสดงพื้นที่อาคารเก็บสินค้าสำเร็จรูปเพื่อรอจำหน่าย (Block Form Warehouse) ที่ถูกไฟไหม้

๓.๕ การสูญเสียทรัพย์สินหรืออาคารสถานที่/เครื่องจักร ได้แก่ อาคารจัดเก็บวัตถุดิบสำหรับใช้ในกระบวนการผลิตและเก็บสินค้าสำเร็จรูปเพื่อรอจำหน่าย (Block Form Warehouse) ๑ หลัง พื้นที่ ประมาณ ๑,๐๒๕ ตารางเมตร รถยก ๑ คัน เครื่องอัดบล็อก ๑ เครื่อง ถังสะสมแรงดัน ๑ ถัง โต๊ะสำหรับตัดงาน ๑ โต๊ะ

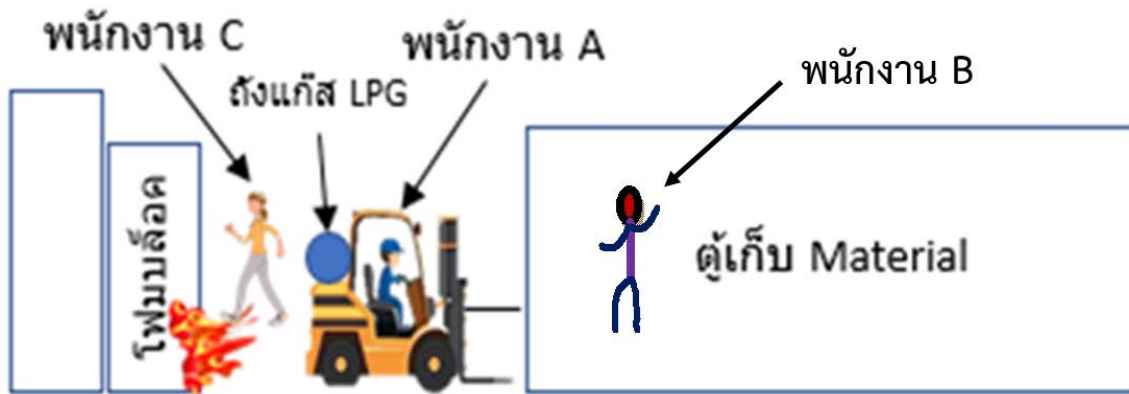
จากเหตุการณ์เพลิงไหม้ในครั้งนี้จากการตรวจสอบสถานที่เกิดเหตุ รถยกคันเกิดเหตุ วัสดุอุปกรณ์ และสอบถามข้อมูลจากพนักงาน ผู้เห็นเหตุการณ์ และผู้ที่เกี่ยวข้อง ประกอบกับข้อมูลการดำเนินการด้านความปลอดภัย ที่เกี่ยวข้อง พบว่าขณะเกิดเหตุลูกจ้างทำงานยกและเคลื่อนย้ายชิ้นงานโดยใช้รถยกที่มีการดัดแปลงโดยการติดตั้งก๊าซปิโตรเลียมเหลว (LPG) เป็นเชื้อเพลิง ให้ความร้อนโดยหม้อต้ม ทำให้แก๊ส LPG เกิดการขยายตัวแล้วผสมกับอากาศดูดเข้าทางท่อไอดีแบบระบบดูดหรือจ่ายแก๊สคงที่ (Fixed Mixer System) เข้าสู่ห้องเผาไหม้ โดยติดตั้งถังก๊าซชนิดเดียวกันกับที่ใช้งานในครัวเรือน ไม่ได้ใช้ถังก๊าซที่ใช้สำหรับรถยกโดยเฉพาะซึ่งจะมีข้อแตกต่างจากถังบรรจุก๊าซที่ใช้ตามครัวเรือนทั่วไปคือ ต้องมีการแยกถังบรรจูลิ้นจ่าย และลิ้นนิริภัยออกจากกัน ไม่มีการรับรองการดัดแปลงโดยวิศวกรหรือผู้ที่มีความรู้ความชำนาญให้เป็นไปตามมาตรฐานกฎหมายของกรมโรงงานอุตสาหกรรม และไม่ได้ตรวจสอบชิ้นส่วนและอุปกรณ์รวมทั้งตรวจสอบระบบการทำงานของเครื่องยนต์และระบบการทำงานของก๊าซปิโตรเลียมเหลว (LPG) ที่ใช้เป็นเชื้อเพลิง ให้มีสภาพใช้งานได้ดีและปลอดภัยก่อนการใช้งาน ประกอบกับพื้นที่การทำงานกับรถยกอยู่ใกล้กับพื้นที่การจัดเก็บวัสดุจำนวนมากที่สามารถติดไฟได้ง่าย เช่น โฟมก้อนหรือโฟมบล็อกโพลีสไตรีน (Expanded Polystyrene : EPS) เม็ดโฟมโพลีโพรพิลีน (Expanded Polypropylene: EPP) ซึ่งพื้นที่การทำงานดังกล่าวอาจมีความร้อนหรือสะเก็ดไฟจากจากท่อไอเสียของรถยกไปสัมผัสหรือกระเด็นไปโดนได้ โดยสาเหตุเบื้องต้นคาดว่า ขณะที่ลูกจ้างได้เร่งเครื่องยন্ত্রรถยกเพื่อจะยกวัสดุออกจากตู้คอนเทนเนอร์ได้ ประกายไฟกระเด็นออกมาจากปลายท่อไอเสียด้านท้ายของรถยก สาเหตุเนื่องมาจาก ๒ กรณี คือ

รูปที่ ๑๔ แสดงภาพจำลองเกิดเหตุเพลิงไหม้ขณะลูกจ้างทำงานยกวัสดุออกจากตู้คอนเทนเนอร์

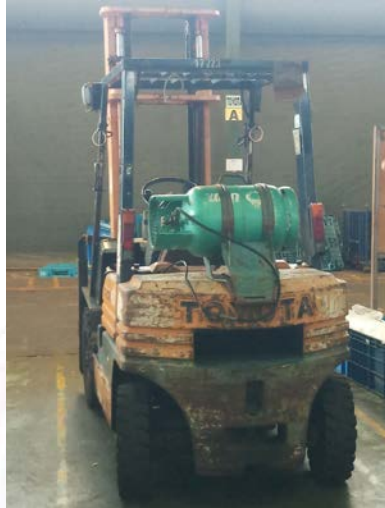
๑. เกิดการเผาไหม้ที่ไม่สมบูรณ์ของเครื่องยนต์ ซึ่งข้อสันนิษฐานเบื้องต้นคาดว่า การติดตั้งถังก๊าซปิโตรเลียมเหลว (LPG) ซึ่งเป็นถังชนิดเดียวกันกับที่ใช้งานในครัวเรือน ซึ่งมีชุดลิ้นบรรจูลิ้นจ่าย และลิ้นนิริภัยเป็นชุดเดียวกันไม่ได้ติดตั้งคนละจุดแยกออกจากกัน และติดตั้งไว้บริเวณกึ่งกลางของถัง เมื่อมีการนอนถังก๊าซที่อยู่ภายในถังซึ่งมีสถานะเป็นของเหลวจะไปปิดกั้นการทำงานของลิ้นนิริภัยเมื่อก๊าซเกิดการขยายตัวส่งผลให้ก๊าซถูกปล่อยออกจากถังทางลิ้นจ่ายเพียงจุดเดียวทำให้มีแรงดันก๊าซมากหากวาล์วหรือชุดควบคุมแรงดันชำรุดส่งผลให้อัตราของก๊าซไหลมากขึ้นเมื่อเข้าสู่เครื่องยนต์ของรถยกส่งผลให้อัตราการเผาไหม้ไม่สัมพันธ์กันเกิดการเผาไหม้ที่ไม่สมบูรณ์ขึ้นได้ทำให้มีก๊าซคาร์บอนมอนอกไซด์ หรือเขม่าของคาร์บอน และมีความร้อนหรือประกายไฟกระเด็นออกมาทางท่อไอเสียของรถได้ เกิดไฟวาบลุกติดขึ้นมา ซึ่งข้อสันนิษฐานเบื้องต้นคาดว่า สายหรือข้อต่อของระบบก๊าซเกิดการชำรุดเนื่องจากไม่มีการตรวจสอบหรือบำรุงรักษาก่อนการใช้งานส่งผลให้ก๊าซอาจมีการรั่วซึมออกมาหรืออาจมาจากภายในถังมีก๊าซอยู่ประมาณครึ่งถังซึ่งอยู่ในระดับของลิ้นนิริภัยพอดีเมื่อมีการเร่งเครื่องยนต์หรือรถยกเคลื่อนไหวทำให้ระดับก๊าซต่ำกว่าระดับลิ้นนิริภัยจึงเกิดการปล่อยหรือระบายก๊าซออกมาพอดี จึงเป็นจังหวะที่

ทำให้เกิดเป็นไฟลุกไหม้ขึ้น และกระเด็นไปโดนก้อนโฟมบล็อก หรือโฟมบล็อกซึ่งผลิตจากเม็ดโพลีสไตรีน (Expanded Polystyrene : EPS) ที่กองอยู่บริเวณด้านหลังรถยก ทำให้เกิดเพลิงลุกไหม้และลุกลามไปติดวัตถุติดเม็ดโพลีสไตรีน (Expanded Polystyrene : EPS) และเม็ดโพลีโพรพิลีน (Expanded Polypropylene: EPP) ที่มีส่วนประกอบของสารเพนเทน ซึ่งเพลิงได้ลุกไหม้อย่างรวดเร็ว

รูปที่ ๑๕ แสดงการติดตั้งถังแก๊สปิโตรเลียมเหลว (LPG) ซึ่งเป็นถังชนิดเดียวกันกับที่ใช้ในงานในครัวเรือน

๕.๑.๑ การใช้งานรถยกที่มีการตัดแปลงโดยการติดตั้งก๊าซปิโตรเลียมเหลว (LPG) เป็นเชื้อเพลิง จะต้องได้รับการออกแบบ การประกอบ การติดตั้ง การตรวจสอบหรือการทดสอบ ให้เป็นไปตามมาตรฐานความปลอดภัย

๑. ถังก๊าซที่ใช้กับรถฟอร์คลิฟต้องเป็นไปตามมาตรฐานผลิตภัณฑ์อุตสาหกรรมถังก๊าซปิโตรเลียมเหลวสำหรับรถฟอร์คลิฟ กรณีที่ยังมิได้มีการกำหนดมาตรฐานดังกล่าวให้เป็นไปตามมาตรฐานผลิตภัณฑ์ถังก๊าซปิโตรเลียมเหลว **มอก. ๒๗**

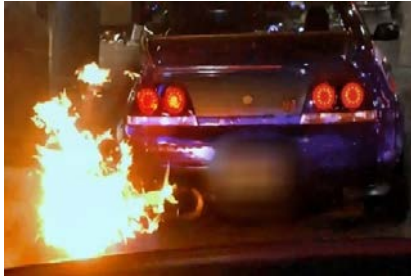
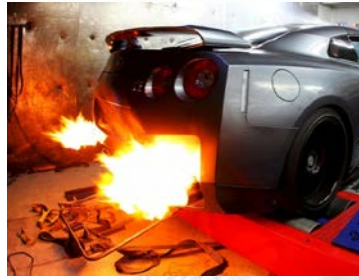
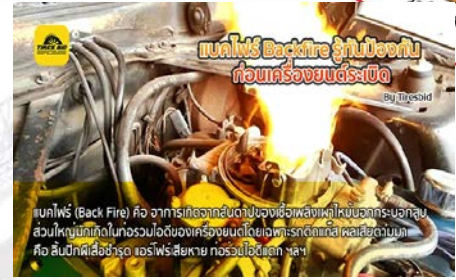
๒. เกิดการเผาไหม้นอกกระบอกสูบ หรือการจุดระเบิดย้อนหรือแบคไฟร์ (Back Fire) โดยจะเกิดการเผาไหม้เชื้อเพลิงที่ตกค้างอยู่ภายในท่อร่วมไอดี โดยถ้าหากมีส่วนผสมของก๊าซที่บางเกินไป จะมีค่าออกซิเจนสูงอยู่ในระบบท่อไอดีและระบบท่อไอเสีย และจะสันดาปหรือเผาไหม้ตัวเองได้ง่ายเมื่อมีอุณหภูมิที่เหมาะสม โดยที่ไม่ต้องพึ่งการจุดระเบิดจากหัวเทียน เกิดการเผาไหม้ที่ไม่สมดุลกัน จะเกิดเสียงดังคล้ายระเบิดและหากมีออกซิเจนมากพอก็จะเกิดไฟลุกไหม้ขึ้นได้ ซึ่งข้อสันนิษฐานเบื้องต้นคาดว่า สภาพชิ้นส่วน อุปกรณ์ หรือระบบการทำงานของเครื่องยนต์และแก๊สปิโตรเลียมเหลว (LPG) ที่ใช้เป็นเชื้อเพลิง ขำรดหรือไม่สมบูรณ์ เช่น อัตราการจ่ายเชื้อเพลิงไม่เหมาะสมน้อยหรือบางเกินไป ป้อนเชื้อเพลิงแรงดันตก หัวฉีดเชื้อเพลิงทำงานผิดปกติ มาตรฐานอากาศประมวลผลผลิตหัวเทียนขำรดหรือหมดสภาพ คอยล์จุดระเบิดเสื่อม-ขำรด สายหัวเทียนร้ว-ขำรดเสียหาย แหวนลูกสูบหลวม ส่งผลให้เกิดคราบเขม่าในห้องเผาไหม้มากเกินไป โรเตอร์หรือฝาครอบจานจ่ายขำรดเสียหาย วาล์วร้ว แรงดันแก๊สต่ำกว่าค่าที่กำหนดเนื่องจากแก๊สใกล้หมดถัง หม้อต้มขำรดเสียหายจนจ่ายแก๊สบางเกินไป ประกอบกับระบบการทำงานของรถยกที่มีการตัดแปลงโดยการติดตั้งแก๊สปิโตรเลียมเหลว (LPG) เป็นเชื้อเพลิงเป็นแบบระบบดูดหรือจ่ายแก๊สคงที่ (Fixed Mixer System) โดยการให้ความร้อนโดยหม้อต้ม ทำให้แก๊ส LPG เกิดการขยายตัวแล้วผสมกับอากาศดูดเข้าทางท่อไอดีเข้าสู่ห้องเผาไหม้ ซึ่งในกรณีที่เร่งเครื่องยนต์อย่างรวดเร็วทำให้ปริมาณเชื้อเพลิงแก๊ส LPG และอากาศเข้าสู่ห้องเผาไหม้ ในปริมาณที่ไม่สมดุลกันน้อยหรือบางเกินไป จนเกิดการระเบิดเป็นเปลวไฟย้อน (Back Fire) ออกทางท่อไอดีและท่อไอเสีย ไปติดกับก้อนโฟมบล็อก หรือโฟมบล็อกซึ่งผลิตจากเม็ดโพลีสไตรีน (Expanded Polystyrene : EPS) ที่กองอยู่บริเวณด้านหลังรถยก ทำให้เกิดเพลิงลุกไหม้และลุกลามไปติดวัตถุติดเม็ดโพลีสไตรีน (Expanded Polystyrene : EPS) เม็ดโพลีโพรพิลีน (Expanded Polypropylene: EPP) ที่มีส่วนประกอบของสารเพนเทน ซึ่งเพลิงได้ลุกไหม้อย่างรวดเร็ว

รูปที่ ๑๖ แสดงตัวอย่างการเกิดระเบิดย้อนหรือแบคไฟร์ (Back Fire)

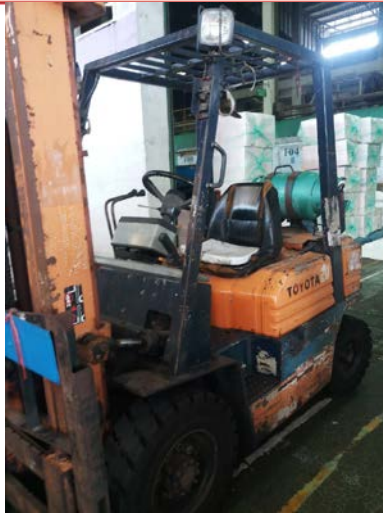
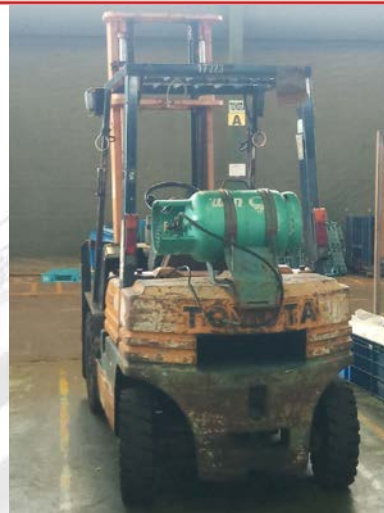
๔.๒.๑ รถยกขนาดพิกัดยก ๒ ตัน มีสภาพเก่าชิ้นส่วนและอุปกรณ์บางอย่างชำรุด เช่น สภาพล้อยางสึกหรอ โครงสร้างเป็นสนิม น้ำมันไฮดรอลิกรั่วซึม สัญญาณแสงหรือเสียงชำรุด ไม่มีเข็มขัดนิรภัย เป็นต้น และมีการดัดแปลงโดยการติดตั้งก๊าซปิโตรเลียมเหลว (LPG) เป็นเชื้อเพลิง และเป็นแบบระบบดูดหรือจ่ายก๊าซคงที่ (Fixed Mixer System) โดยการให้ความร้อนโดยหม้อต้ม ทำให้ก๊าซ LPG เกิดการขยายตัวแล้วผสมกับอากาศดูดเข้าทางท่อไอดีเข้าสู่ห้องเผาไหม้ หากการปรับตั้งค่าปริมาณเชื้อเพลิงก๊าซ LPG และอากาศเข้าที่ห้องเผาไหม้ ในปริมาณที่ไม่สมดุลกันน้อยหรือบางเกินไป หากมีการเร่งเครื่องยนต์อย่างรวดเร็วอาจทำให้เกิดการระเบิดเป็นเปลวไฟย้อน (Back Fire) หรือการเผาไหม้นอกกระบอกสูบ หรือการจุดระเบิดย้อน ออกทางท่อไอดีและท่อไอเสียได้ และการติดตั้งถังก๊าซจะเป็นถังชนิดเดียวกันกับที่ใช้งานในคริวเรื่อน ไม่ได้ใช้ถังก๊าซที่ใช้สำหรับรถยกโดยเฉพาะซึ่งจะมีข้อแตกต่างจากถังบรรจุก๊าซที่ใช้ตามคริวเรื่อนทั่วไปคือ ต้องมีการแยกลิ้นบรรจูลิ้นจ่าย และลิ้นนิรภัยออกจากกัน ซึ่งการวางถังในแนวนอนจะทำให้ก๊าซที่อยู่ภายในถังซึ่งมีสถานะเป็นของเหลวจะไปปิดกั้นการทำงานของลิ้นนิรภัยเมื่อก๊าซเกิดการขยายตัวส่งผลให้ก๊าซถูกปล่อยออกจากถังทางลิ้นจ่ายเพียงจุดเดียวทำให้มีแรงดันก๊าซมากหากควาล์วหรือชุดควบคุมแรงดันชำรุดส่งผลให้อัตราของก๊าซไหลมากขึ้นเมื่อเข้าสู่เครื่องยนต์ของรถยกส่งผลให้อัตราการเผาไหม้ไม่สัมพันธ์กันเกิดการเผาไหม้ที่ไม่สมบูรณ์ขึ้นได้ทำให้มีก๊าซคาร์บอนมอนนอกไซด์ หรือเขม่าของคาร์บอน และมีความร้อนหรือประกายไฟกระเด็นออกมาทางท่อไอเสียของรถได้

รูปที่ ๑๗ แสดงสภาพรถยกที่มีการติดตั้งก๊าซปิโตรเลียมเหลว (LPG) เป็นเชื้อเพลิง

๕.๑.๓ จะต้องมีการตรวจสอบชิ้นส่วนและอุปกรณ์ของรถยนต์ รวมทั้งตรวจสอบระบบการทำงานของเครื่องยนต์และระบบการทำงานของก๊าซปิโตรเลียมเหลว (LPG) ที่ใช้เป็นเชื้อเพลิงตามรายละเอียดคุณลักษณะและคู่มือการใช้งานที่ผู้ผลิตหรือวิศวกรกำหนดขึ้น โดยเฉพาะการตรวจสอบชิ้นส่วน อุปกรณ์ และระบบการทำงานที่มีผลต่อประสิทธิภาพและความปลอดภัยในการทำงานของรถยนต์ รวมทั้งการป้องกันสาเหตุที่อาจนำไปสู่การเกิดการเผาไหม้นอกกระบอกสูบ หรือการจุดระเบิดย้อนหรือแบคไฟร์ (Back Fire) เช่น การตรวจสอบอัตราการจ่ายเชื้อเพลิงให้มีความเหมาะสมไม่มากหรือน้อยเกินไป แรงดันปั๊มเชื้อเพลิง การทำงานของหัวฉีดเชื้อเพลิง การประมวลผลของมาตรวัดอากาศ สภาพหัวเทียนและสายหัวเทียน คอยล์จุดระเบิด แหวนลูกสูบ โรเตอร์หรือฝาครอบจานจ่าย วาล์วก๊าซ ปริมาณและแรงดันก๊าซในถัง ชุดหม้อต้มก๊าซ ตรวจสอบสภาพสายและรอยรั่วของก๊าซ เป็นต้น ก่อนการใช้งานหรือตามระยะเวลาที่รายละเอียดคุณลักษณะและคู่มือการใช้งานที่ผู้ผลิตหรือวิศวกรกำหนด โดยต้องตรวจสอบให้มีสภาพใช้งานได้ดีและปลอดภัยหากชิ้นส่วนใดชิ้นส่วนหนึ่งหรือหลายชิ้นชำรุดหรือบกพร่องจะต้องดำเนินการแก้ไขหรือซ่อมแซมให้ใช้งานได้ดีก่อนการใช้งานทุกครั้ง

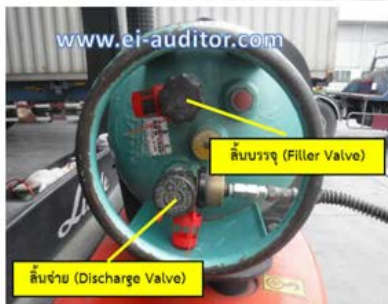
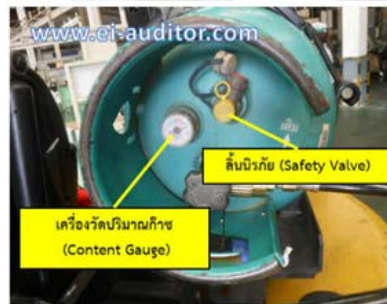
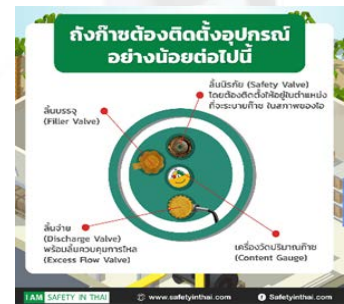
๒. ถังก๊าซต้องติดตั้งอุปกรณ์อย่างน้อยต่อไปนี้

๒.๑ ลิ้นบรรจุ (Filler Valve)

๒.๒ ลิ้นจ่าย (Discharge Valve) พร้อมลิ้นควบคุมการไหล (Excess Flow Valve)

๒.๓ เครื่องวัดปริมาณก๊าซ (Content Gauge)

๒.๔ ลิ้นนิรภัย (Safety Valve) โดยต้องติดตั้งให้อยู่ในตำแหน่งที่จะระบายก๊าซในสภาพของไอและอุปกรณ์ต่างๆข้างต้นบางรายการอาจรวมเข้าเป็นชุดเดียวกันได้ ยกเว้นลิ้นบรรจุและลิ้นจ่าย

รูปที่ ๑๘ แสดงถังก๊าซปิโตรเลียมเหลว (LPG) ที่ใช้กับรถฟอร์คลิฟที่ตามมาตรฐานอุตสาหกรรม

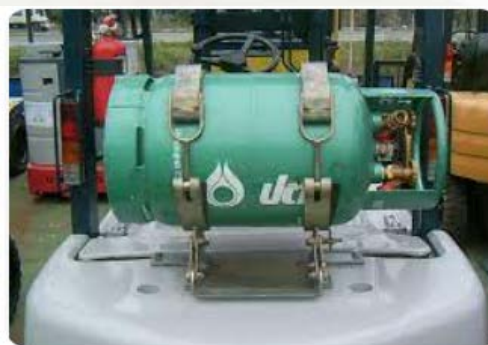
๖. การติดตั้งถังก๊าซให้ใช้สายรัดถังหรือขาถัง โดยต้องติดตั้งอย่างมั่นคง แข็งแรง เหมาะสม และสะดวกในการเปลี่ยนถังก๊าซ

รูปที่ ๑๙ แสดงการติดตั้งถังก๊าซปิโตรเลียมเหลว (LPG) โดยใช้สายรัดถังหรือขาถัง ที่มั่นคง แข็งแรง
