กรณี เพลิงไหม้โกดังเก็บเมล็ดพันธุ์และวัสดุทางการเกษตร

๑.๑ ชื่อสถานประกอบกิจการ : บริษัท ส จำกัด
ประกอบกิจการ : ผลิตและจำหน่ายเมล็ดพันธุ์ข้าวโพด
ที่ตั้ง : ตำบลแม่ปิ้ง อำเภอพร้าว จังหวัดเชียงใหม่

ศูนย์ความปลอดภัยในการทำงานเขต ๕

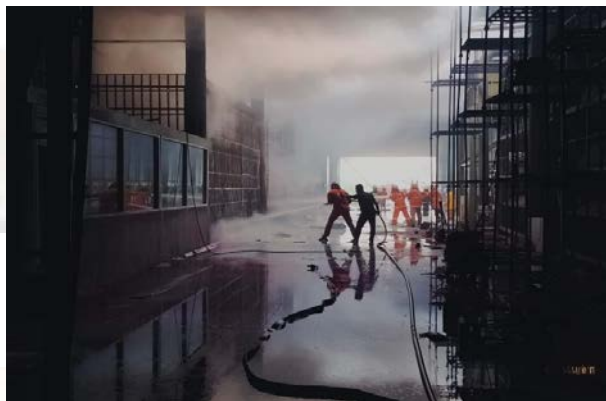
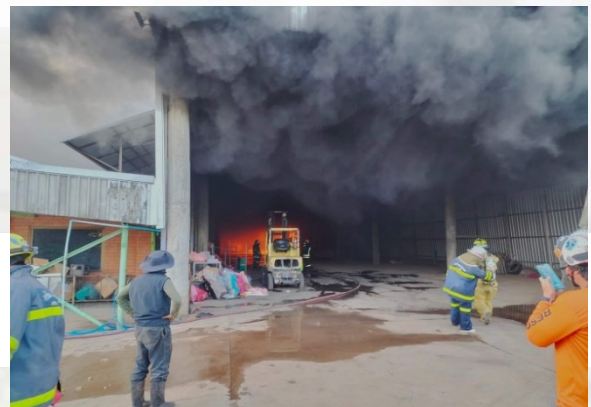
รูปภาพที่ ๒ เจ้าหน้าที่ดับเพลิงทำการดับเพลิงขณะเกิดเหตุ

โดยเวลาประมาณ ๑๖.๔๕ น. ขณะที่ลูกจ้างกำลังเดินตรวจสอบอุณหภูมิเตาอบแห้งลำไยในอาคารโกดัง ๑ ได้เห็นเพลิงลุกไหม้ขึ้นที่บริเวณตอนกลางฝั่งขวาของอาคารโกดัง ๒ โดยเพลิงได้ลุกไหม้ที่กองกระสอบพลาสติกบรรจุข้าวโพดอบแห้ง บริเวณกลางกองกระสอบ ในช่องเก็บกระสอบช่องที่ ๑ เพลิงลุกไหม้สูงประมาณ ๒ เมตร ลูกจ้างจึงรีบใช้ถังดับเพลิงเข้าทำการดับเพลิง แต่ไม่สามารถควบคุมเพลิงได้ จึงโทรศัพท์แจ้งให้เจ้าหน้าที่ดับเพลิงในพื้นที่และใกล้เคียงมาทำการดับเพลิงไว้ได้ ซึ่งใช้เวลาประมาณ ๒ ชั่วโมงจึงสามารถควบคุมเพลิงไว้ได้ โดยไม่มีผู้ได้รับบาดเจ็บหรือเสียชีวิตแต่อย่างใด
