กรณี ไฟไหม้ห้องอบไม้ยางพารา

๑.๑ ชื่อสถานประกอบการ : บริษัท จ จำกัด

ประกอบกิจการ : แปรรูปไม้ยางพารา

ศูนย์ความปลอดภัยในการทำงานเขต ๘ (สุราษฎร์ธานี)

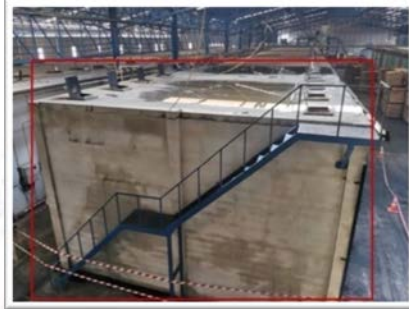
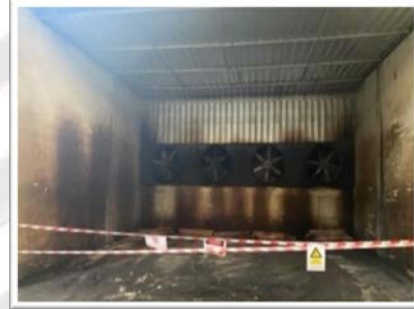
ภาพ : ห้องอบไม้

๑.๑ ห้องอบไม้ มีลักษณะเป็นห้องสี่เหลี่ยมคอนกรีตปิดทึบ มีขนาดพื้นที่ ๒๘๘.๗๕ ตารางเมตร (กว้าง ๗ เมตร ยาว ๗.๕ เมตร และสูง ๕.๕ เมตร) และมีจำนวนติดกันหลายห้อง

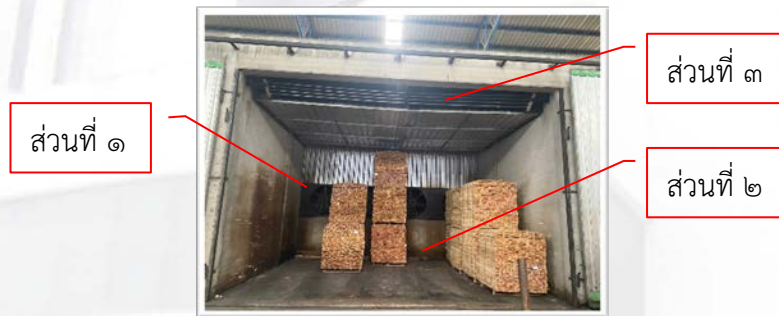
ภาพ : ภายในห้องอบไม้ (๓ ส่วน)

- ภายในห้องอบไม้ มีการแบ่งพื้นที่ออกเป็น ๓ ส่วนหลัก ๑) ส่วนหลังจะกันผนังเป็นจุดติดตั้งพัดลมไฟฟ้ากระจายความร้อนและเป็นช่องบนเพดานสำหรับพัดเป่าลมเพื่อกระจายความร้อนด้านหน้า ๒) ส่วนกลางเป็นพื้นที่สำหรับวางไม้อบ ๓) ส่วนหน้าเป็นช่องบนเพดานสำหรับพัดเป่าลมเพื่อกระจายความร้อนจากด้านหน้าห้องอบไปด้านหลังห้องอบ

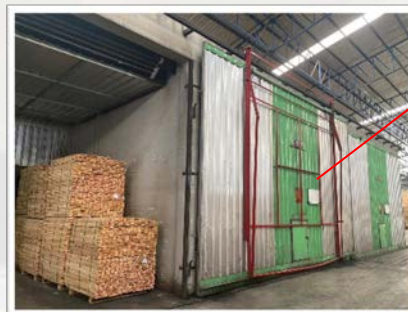
ภาพ : ประตูเตาอบด้านหน้า

- ประตูด้านหน้ามีหน้าขนาดใหญ่ทำด้วยวัสดุเหล็กพร้อมกับหุ้มฉนวนป้องกันความร้อน เปิดและปิดด้วยการเลื่อนสไลด์บานประตูไปด้านซ้ายหรือขวาเพื่อนำไม้เข้าและออก

ประตูด้านหน้า

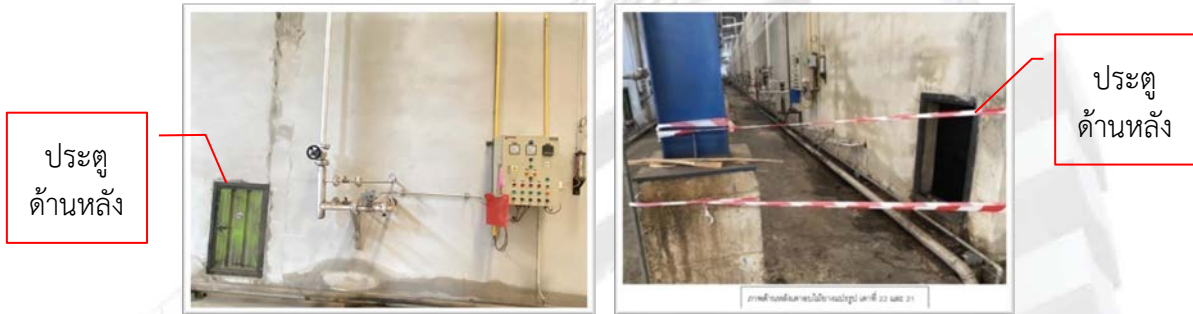
ภาพ : ประตูเตาอบด้านหลัง

- ประตูด้านหลังเตาอบ (ช่อง Service) ทำด้วยวัสดุเหล็กพร้อมกับหุ้มฉนวนป้องกันความร้อน เปิดและปิดด้วยการสวิงประตูเข้าด้านในห้องอบไม้ สำหรับเข้าตรวจสอบระบบการทำงานภายในห้องอบไม้ เช่น ระบบการกระจายลม (พัดลม) เป็นต้น

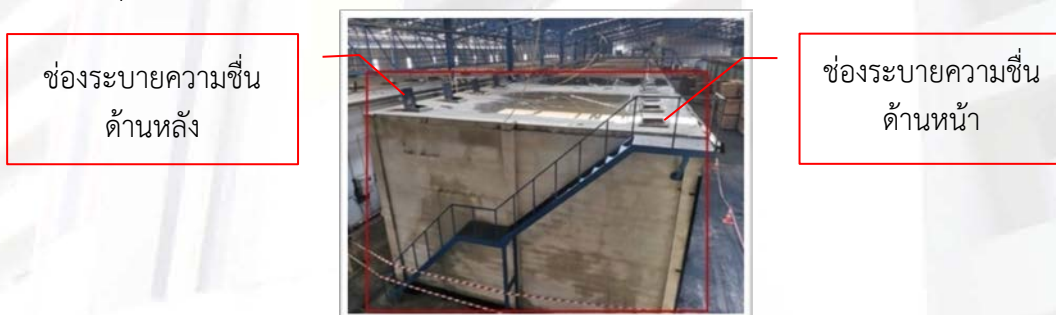
ภาพ : ช่องระบายความชื้น

- ช่องระบายความชื้น มีลักษณะเป็นช่องคอนกรีตอยู่บริเวณด้านบนบนห้องอบไม้จำนวน ๒ ช่อง คือ ด้านหน้าและด้านหลัง มีบานเปิดและปิดทำด้วยเหล็ก และขณะการอบไม้กำหนดให้เปิดและปิดสลับกันทุกระยะเวลา ๑ ชั่วโมง ไปจนครบเวลาการอบไม้

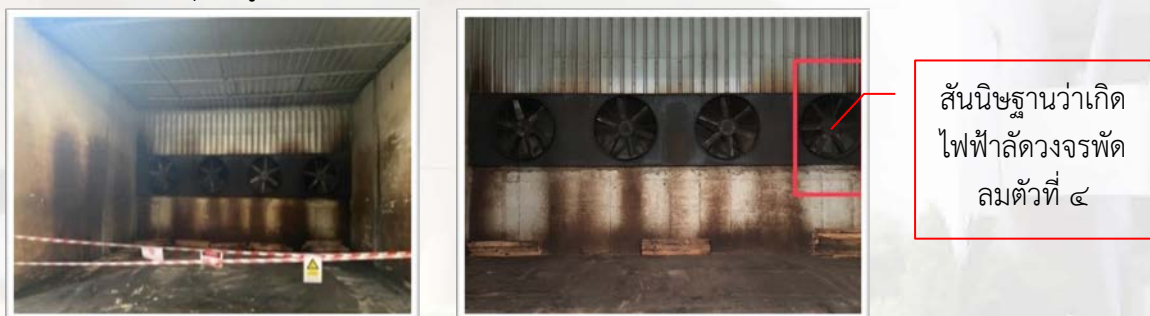
ภาพ : พัดลมไฟฟ้ากระจายความร้อน

- พัดลมไฟฟ้ากระจายความร้อน ภายในห้องอบไม้จะมีพัดลมฯ จำนวน ๔ ตัวทำงานด้วยระบบควบคุมอัตโนมัติ มีการทำงาน ๒ ขั้นตอนหลัก คือ พัดกระจายลมร้อนด้านหน้าและพัดกระจายลมร้อนด้านหลัง โดยเมื่อเริ่มต้นอบไม้พัดลมฯ จะพัดกระจายลมร้อนด้านหลัง (พัดเป่าลมร้อนจากด้านหลังห้องอบไปด้านหน้าห้องอบ) เป็นระยะเวลา ๖ ชั่วโมง แล้วจะสลับไปมาระหว่างพัดกระจายลมร้อนด้านหลังและหน้าทุก ๔ ชั่วโมง และจะหยุดทำงานเมื่ออุณหภูมิภายในห้องอบถึง ๘๐ องศาเซลเซียส และจะทำงานอีกครั้งเมื่ออุณหภูมิภายในห้องอบต่ำกว่า ๘๐ องศาเซลเซียส ไปจนครบเวลาการอบไม้

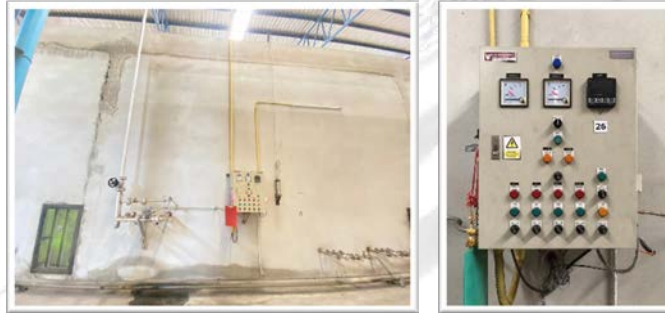
ภาพ : ระบบควบคุมห้องอบไม้

- ระบบควบคุมห้องอบไม้ เป็นระบบควบคุมอัตโนมัติติดตั้งอยู่บริเวณภายนอก ด้านหลังห้องอบไม้ เช่น กำหนดและควบคุมอุณหภูมิห้องอบไม้ ควบคุมระบบพัดลมไฟฟ้ากระจายความร้อน เป็นต้น

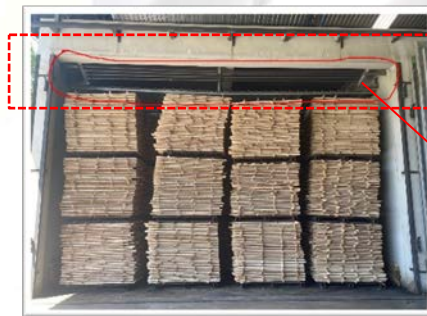
ภาพ : แนวท่อไอน้ำ

๑.๒ หลักการทำงานของห้องอบไม้ ห้องอบไม้จะได้รับการถ่ายเทความร้อนจากไอน้ำที่ผลิตมาจากหม้อน้ำ (Boiler) ส่งผ่านระบบท่อเข้าสู่ห้องอบไม้และพัดกระจายลมด้วยพัดลมไฟฟ้ากระจายความร้อนและควบคุมอุณหภูมิภายในห้องอบที่ ๘๐ องศาเซลเซียส และระบายความชื้นออกจากห้องอบไม้ทุก ๑ ชั่วโมง ซึ่งควบคุมด้วยระบบอัตโนมัติ

แนวท่อไอน้ำ

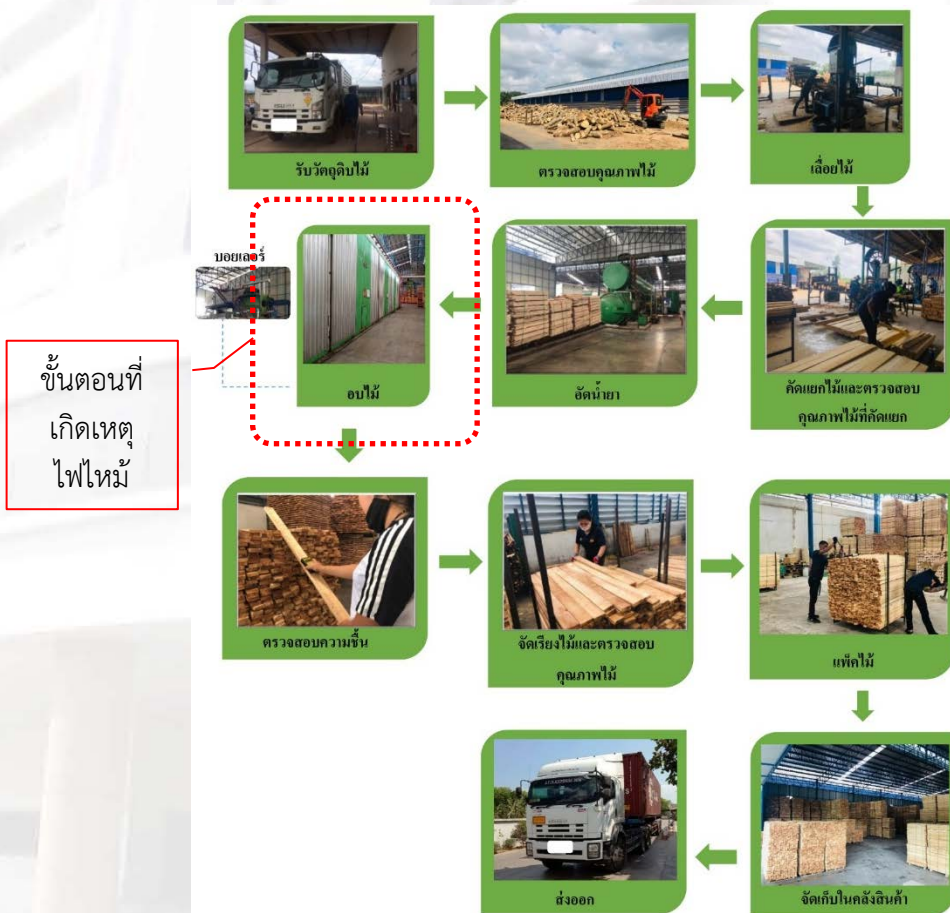
กระบวนการผลิตไม้ยางพาราแปรรูปและอัดน้ำยา

ซึ่งมีรายละเอียดขั้นตอนกระบวนการผลิตไม้ยางพาราแปรรูปและอัดน้ำยา ๕ ขั้นตอน ดังนี้

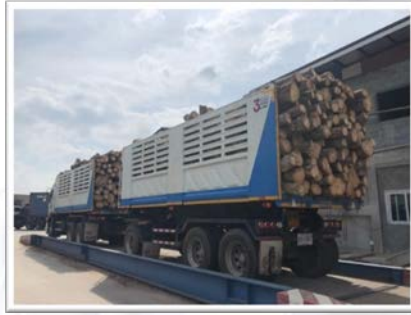
๑.๑ เมื่อลูกค้านำท่อนไม้มาส่ง แผนกรับวัตถุดิบจะทำการชั่งน้ำหนักท่อนไม้ที่รับเข้าและนำไปเก็บไว้ที่บริเวณลานเทไม้และบันทึกน้ำหนักท่อนไม้ที่รับเข้าลงในระบบคอมพิวเตอร์

ภาพ : การชั่งน้ำหนักไม้รับเข้า

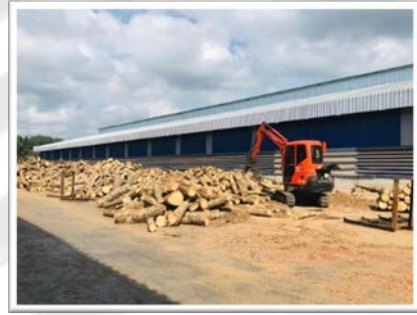
ภาพ : ลานเทไม้รับเข้า

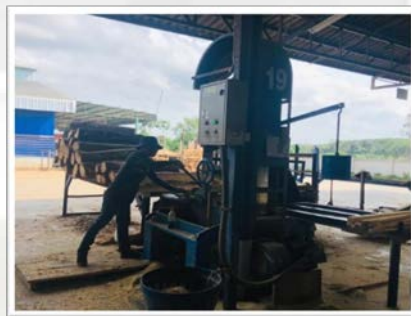
๒.๑ นำท่อนไม้เข้าเครื่องเลื่อยสายพาน เพื่อทำการเปิดปีกไม้ ปอกเปลือกไม้ ตัดตาไม้ให้เรียบและทำการตัด ซอยไม้ ให้เป็นแผ่นไม้ที่มีขนาดต่างๆ ตามความต้องการของลูกค้า และทำการคัดแยกไม้ที่เลื่อยเสร็จแล้วโดยแยกเป็นเกรดไม้จำนวน ๓ เกรด ได้แก่ เกรด AB (๒๕ mm.), BC (๒๐ mm.) และไม้ลัง (ไม้ลาย)

ภาพ : การเลื่อยไม้ด้วยเครื่องเลื่อยสายพาน

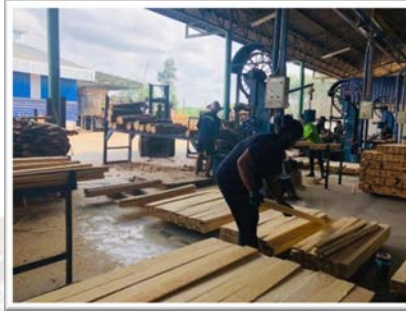
๒.๒ แผนกควบคุมคุณภาพทำการตรวจสอบคุณภาพแผ่นไม้ที่พนักงานโต๊ะเลื่อยคัดแยกตามเกรดไว้ว่าถูกต้องหรือไม่ กรณีถูกต้องตรงตามมาตรฐานที่กำหนดให้ส่งต่อไปยังหน่วยอัดน้ำยาและทำการอบต่อไป กรณีไม่ผ่านมาตรฐานที่กำหนดให้แจ้งพนักงานโต๊ะเลื่อยทำการคัดแยกใหม่ และทำการบันทึกข้อมูลจำนวนไม้แต่ละเกรดของแต่ละโต๊ะเลื่อย ลงในบันทึกคุณภาพการแปรรูปไม้

ภาพ : การตรวจคุณภาพแผ่นไม้ที่ผ่านการแปรรูป

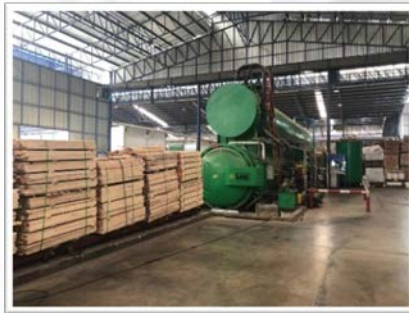
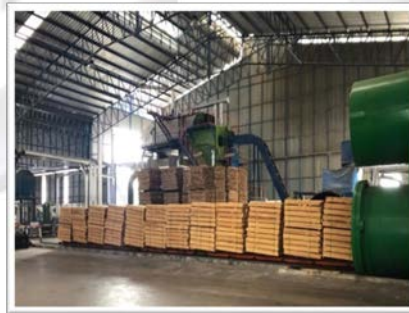
๓.๑ แผนกอัดน้ำยา นำแผ่นไม้ที่จัดเรียงไว้เข้าที่อัดน้ำยา และทำการอัดน้ำยาเข้าเนื้อไม้ตามปริมาณที่กำหนดไว้ โดยทำการอัดแบบสุญญากาศจำนวน ๒ รอบ รวมใช้ระยะเวลาในการอัดอย่างน้อย ๑ ชั่วโมง ๔๕ นาที ต่อ ๑ ชุด เมื่อครบตามระยะเวลาที่กำหนดให้เปิดฝาที่อัดน้ำยาและนำไม้ที่อัดน้ำยาเสร็จออกมา เพื่อทำการตัดปลายซึ่งบ่งและส่งต่อไปยังแผนกเตาอบเพื่อทำการอบต่อไป

ภาพ : การอัดน้ำยาไม้

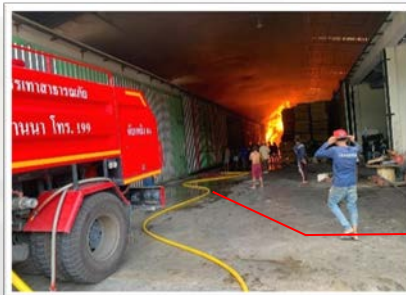
ภาพ : ขณะเกิดเหตุไฟไหม้

วันที่ ๕ เมษายน ๒๕๖๖ เวลาประมาณ ๑๕.๓๐ น. พนักงานแผนกอบไม้ได้สังเกตเห็นควันบนห้องอบไม้หมายเลข ๒๒ จึงขึ้นไปตรวจสอบด้านบนห้องอบไม้บริเวณช่องระบายความชื้นพบกลุ่มควันจึงลงมาปิดระบบควบคุมการทำงานของห้องอบไม้และได้ไปแจ้งหัวหน้างานเพื่อตัดระบบไฟฟ้าภายในอาคารทั้งหมด พนักงานผู้แจ้งเหตุและหัวหน้างานได้เข้ามาทำการเปิดประตูห้องอบไม้ด้านหน้า พบเปลวไฟกำลังลุกไหม้แผ่นไม้ จึงใช้ถังดับเพลิงฉีดดับไฟแต่ไม่สามารถดับไฟได้และแจ้งเจ้าหน้าที่ความปลอดภัยในการทำงานระดับวิชาชีพเพื่อประสานหน่วยงานภายนอกเข้ามาช่วยดับไฟ ได้แก่ เทศบาลตำบลบ้านนา, บ้านนาสาร องค์การบริหารส่วนตำบลควนสุบรรณ โดยสามารถควบคุมไฟไหม้ให้อยู่ในบริเวณที่จำกัดได้ จนกระทั่งเวลา ๑๖.๐๐ น. ได้ประสานหน่วยงานภายนอกเพิ่มเติม ได้แก่ เทศบาลตำบลบ้านส้อง, คลองปราบ องค์การบริหารส่วนตำบลท่าชี, ตำบลลำพูน, ตำบลทุ่งเตาใหม่, ตำบลควนศรี และบริษัท เอสซีจี จำกัด เข้าช่วยดับไฟและสามารถควบคุมไฟไหม้ได้ในเวลา ๑๘.๓๐ น. ซึ่งในเหตุการณ์ดังกล่าวลูกจ้างชื่อ นาย M สัญชาติเมียนมา แผนกขึ้นปีกไม้ได้เข้าช่วยดึงสายน้ำดับเพลิงและสั่นลัมทำให้บาดเจ็บบริเวณข้อเท้าข้างขวาเป็นผลลออกและได้นำส่งโรงพยาบาลบ้านนาสาร ส่วนสาเหตุการเกิดไฟไหม้อยู่ระหว่างการตรวจสอบของศูนย์พิสูจน์หลักฐาน ๘ ในเบื้องต้นสถานประกอบการสันนิษฐานว่าเกิดจากกระแสไฟฟ้าลัดวงจรบริเวณพัดลมไฟฟ้ากระจายความร้อน

ลักษณะ
สายน้ำ
ดับเพลิงที่
ลูกจ้างช่วย
ดึงและสั่น
ลัม

จุดที่
สันนิษฐาน
ว่าเกิดไฟฟ้า
ลัดวงจรพัด
ลมตัวที่ ๔

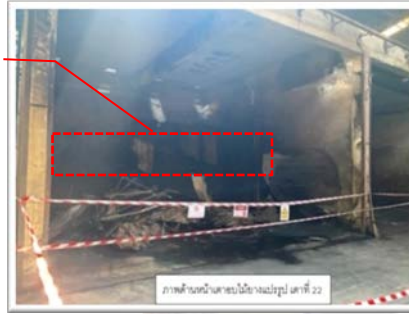
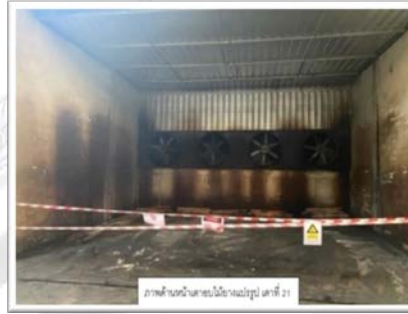
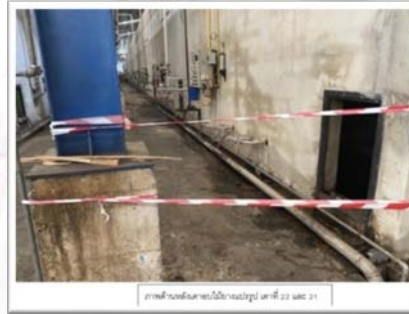
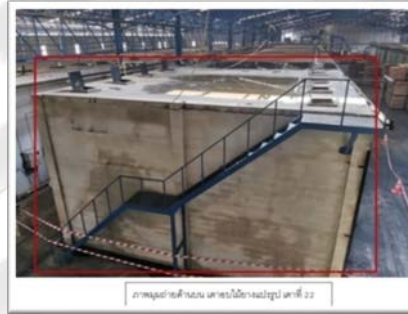
ภาพ : ความเสียหายห้องอบไม้

ภาพด้านหน้าภายในโรงงมรูป ๒๒

ภาพด้านหน้าภายในโรงงมรูป ๒๑

ภาพด้านข้างภายในโรงงมรูป ๒๓ และ ๒๑

ภาพมุมถ่ายด้านบน ภายในโรงงมรูป ๒๒

- ห้องอบไม้ยางพาราที่ ๗,๘,๒๑ และ ๒๒ ได้รับความเสียหายบางส่วน

- โครงสร้างหลังคาบริเวณเหนือห้องอบไม้ยางพาราที่ ๒๑ และ ๒๒ ได้รับความเสียหายบางส่วน

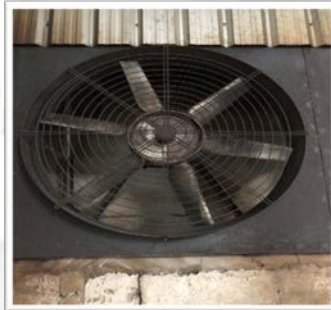
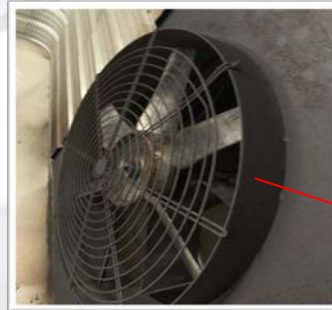
ภาพ : พัดลมไฟฟ้ากระจายความร้อนด้านหน้า

ด้านหน้า
พัดลม
ไฟฟ้า
กระจาย
ความร้อน

- ขณะที่พัดลมไฟฟ้ากระจายความร้อนทำงานย่อมเกิดการสั่นสะเทือน (Vibration) ตามรอบการหมุนหรือการเคลื่อนที่ของใบพัดลม ซึ่งอาจมีสาเหตุมาจาก ชิ้นส่วนของอุปกรณ์หมุนไม่สมดุล การยึดแน่นหลวมคลาย สึกหรอ และการบิดตัวของชิ้นส่วน เป็นต้น อาจทำให้จุดเชื่อมต่อสายไฟฟ้าหลวมหรือหลุดจนเกิดกระแสไฟฟ้าลัดวงจร

- ฝุ่นไม้ที่ติดสะสมบริเวณมอเตอร์พัดลมไฟฟ้ากระจายความร้อน ซึ่งเมื่อเกิดกระแสไฟฟ้าลัดวงจร อาจทำให้เกิดการสันดาปกับฝุ่นไม้จนติดไฟและพัดลมฯ ได้พัดกระจายเข้าไปให้ห้องอบไม้ทำให้เกิดไฟไหม้แผ่นไม้ได้

- ควรกำหนดให้บุคลากรช่างไฟฟ้าหรือพนักงานที่มีความรู้ความสามารถและเชี่ยวชาญเข้าร่วมตรวจสอบห้องอบไม้ ระบบควบคุมไฟฟ้าและอุปกรณ์ทั้งหมดก่อนใช้งาน
- ควรใช้อุปกรณ์หรือเครื่องมือที่เกี่ยวข้องในการวัดค่าไฟฟ้าของอุปกรณ์ต่างๆ กอปรกับการตรวจสอบด้วยการสังเกต ซึ่งจะทำให้สามารถทราบถึงความผิดปกติของอุปกรณ์และวงจรไฟฟ้าได้
- ควรมีการตรวจสอบหรือตรวจวัดอุณหภูมิความร้อนของมอเตอร์พัดลมไฟฟ้ากระจายความร้อนขณะทำงานด้วยอุปกรณ์หรือเครื่องตรวจวัดอุณหภูมิ (เทอร์โมสแกน Thermoscan) เพื่อสังเกตความผิดปกติและทวนสอบค่าอุณหภูมิมาตรฐานของมอเตอร์ตามข้อกำหนดของผู้ผลิต
- ควรมีการเดินสายไฟฟ้าภายในท่อร้อยสายไฟฟ้าที่แข็งแรงและปลอดภัย ทั้งสายไฟฟ้าที่ใช้งานทั่วไปและใช้งานกับเครื่องจักรทุกประเภท
- ควรมีการทำความสะอาดห้องอบไม้และอุปกรณ์ที่เกี่ยวข้องทั้งหมด ในขั้นตอนก่อนหรือหลังการอบไม้ทุกครั้ง เพื่อป้องกันฝุ่นไม้สะสมที่อุปกรณ์ไฟฟ้าและป้องกันการสันดาป

- ควรจัดให้มีการตรวจสอบอุณหภูมิความร้อนของมอเตอร์พัดลมไฟฟ้ากระจายความร้อนขณะทำงานด้วยอุปกรณ์หรือเครื่องตรวจวัดอุณหภูมิ (เทอร์โมสแกน Thermoscan) เพื่อสังเกตความผิดปกติและทวนสอบค่าอุณหภูมิมาตรฐานของมอเตอร์ตามข้อกำหนดของผู้ผลิต
- ควรมีจัดให้มีระบบน้ำดับเพลิงและอุปกรณ์ประกอบเพื่อใช้ในการดับเพลิงที่สามารถดับเพลิงขั้นต้นได้อย่างเพียงพอในทุกส่วนของอาคารตามที่กฎหมายกำหนด

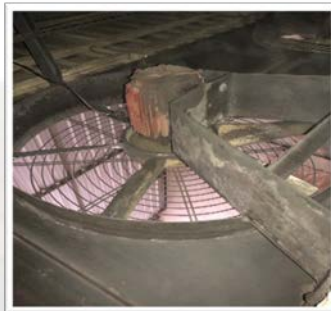
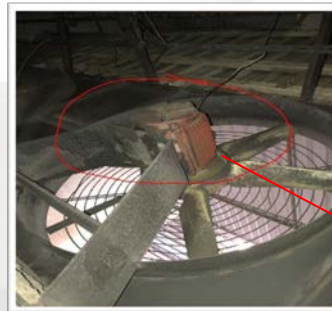
ภาพ : พัดลมไฟฟ้ากระจายความร้อนด้านหลัง

ด้านหลัง
พัดลม
ไฟฟ้า
กระจาย
ความร้อน
(มอเตอร์
ไฟฟ้า)

- สายไฟฟ้าที่ใช้เชื่อมต่อพัดลมไฟฟ้ากระจายความร้อน ไม่ได้เดินสายไฟฟ้าภายในท่อร้อยสายไฟฟ้าที่แข็งแรงและปลอดภัย ซึ่งอาจทำให้สายไฟฟ้าชำรุดได้เนื่องจากความร้อนภายในห้องอบไม้ และการชำรุดภายในฉนวนทำให้ไม่สามารถตรวจสอบหรือสังเกตเห็นความผิดปกติได้อย่างชัดเจน
