## กรณี : เพลิงไหม้โกดังผลิตยางพารา

### ๒. ข้อมูลทั่วไป/รายละเอียดและลำดับเหตุการณ์การเกิด อุบัติเหตุ

ศูนย์ความปลอดภัยในการทำงานเขต ๔ (อุดรธานี)

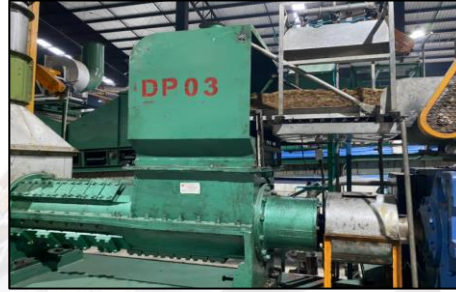
## ภาพแสดงกระบวนการผลิตเครื่องจักร Cooling Chain

- เครื่องจักร เครื่องมือ อุปกรณ์ (จำนวน ชนิด ประเภท กลไกการทำงาน ขั้นตอนการทำงาน ข้อมูลการตรวจสอบบำรุงรักษา ฯลฯ) : เครื่องจักร Cooling Chain เป็นเครื่องจักรที่ดำเนินการผสมยางพาราเข้ากับผลิตภัณฑ์ยางเหลืองโดยแบ่งส่วนย่อย คือ ส่วนของเครื่อง DP สำหรับสับย่อยยางพารา ส่วนของเครื่อง PZ สำหรับสับละเอียดและผสมยางเหลือง และส่วนของเครื่อง Cooling fan สำหรับดูดความร้อนและเป่าอากาศทำให้ผลิตภัณฑ์ยางพาราเย็นขึ้น และเข้าเครื่องอัดก้อนนำสู่การแพ็คเป็นสินค้า

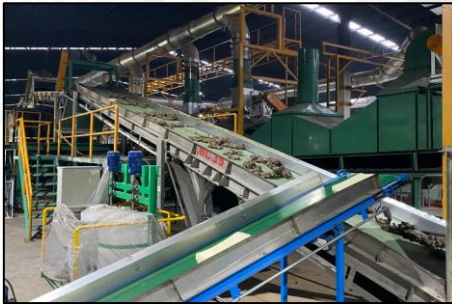
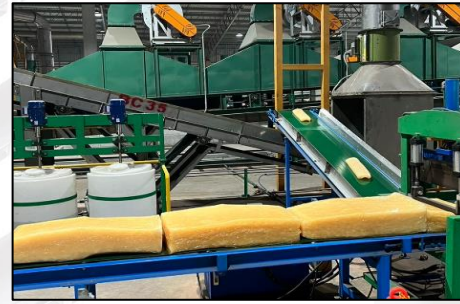
รูปภาพ : เครื่อง DP สำหรับสับย่อยยางพาราที่ฟุ้งออกจากเตาอบ

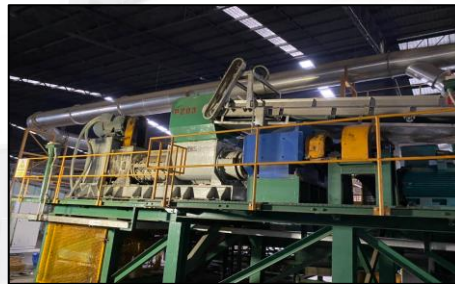
รูปภาพ : กระบวนการลำเลียงยางพาราผสมกับผลิตภัณฑ์ยางเหลือง

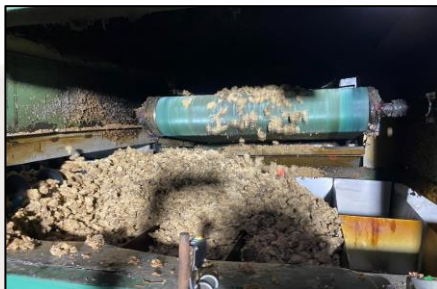
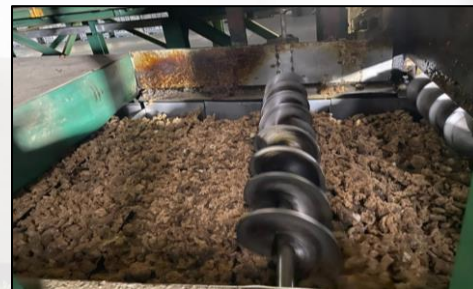
รูปภาพ : ลำเลียงโดยสายพานเข้าเครื่อง PZ สับละเอียด

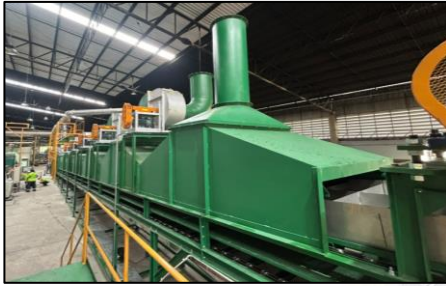
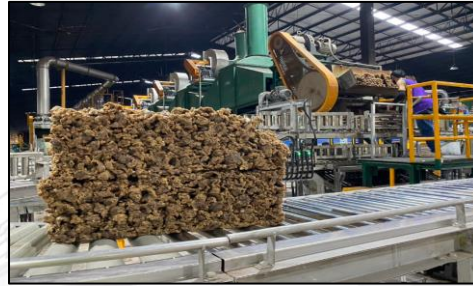
รูปภาพ : เครื่อง PZ สับละเอียด และลำเลียงจากสายพานเข้า Cooling fan เพื่อเข้าสู่การอัดก้อน

รูปภาพ : เครื่อง Cooling chain ภายในมีพัดลมทำหน้าที่ในการดูดและเป่าให้แห้งเย็น และลำเลียงออกมาเป็นผลิตภัณฑ์เพื่อเข้าสู่การ Packing

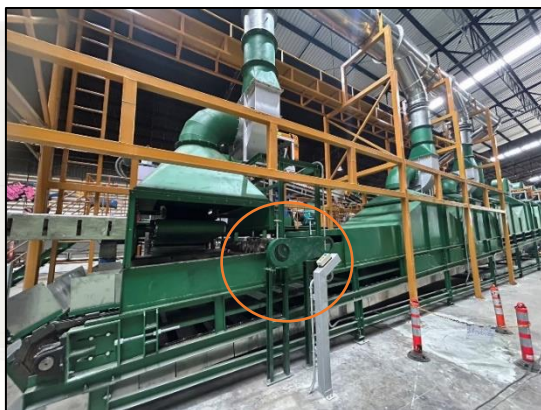
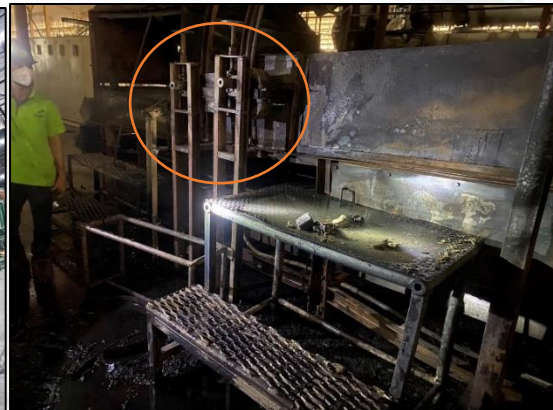
เข้าดำเนินการติดตั้งสามเหลี่ยมสำหรับเกลี่ยยางบริเวณภายในเครื่องจักร Cooling chain ภายในอาคารโรงงานผลิตยางของบริษัท ก. สาขาเลย ในวันดังกล่าว นาย A ได้ดำเนินการขออนุญาตทำงานในพื้นที่ ตั้งแต่เวลา ๐๘.๐๐ - ๑๘.๐๐ น. และขออนุญาตทำงานที่ก่อให้เกิดความร้อน/ประกายไฟ (Hot Work Permit) ระหว่างเวลา ๐๘.๒๐ - ๑๘.๐๐ น. โดยได้ยื่นเอกสารขออนุญาตทำงานทั้งสองรูปแบบต่อนางสาว F เจ้าหน้าที่ความปลอดภัยในการทำงานระดับวิชาชีพ เมื่อได้รับอนุญาตจากบริษัทฯ เจ้าของพื้นที่ นางสาว F ได้เข้าไปตรวจสอบพื้นที่การทำงานตามมาตรฐานด้านความปลอดภัยของบริษัท มีการหยุดการทำงานของเครื่องจักรในกระบวนการผลิตตั้งแต่เวลา ๐๘.๐๐ - ๑๘.๐๐ น. และเวลาประมาณ ๐๘.๐๐ น. เพื่อให้ทางทีมงานบริษัท ข. ได้เข้าพื้นที่ไปปฏิบัติงานติดตั้งสามเหลี่ยมเกลี่ยยางเพื่อป้องกันยางหล่นพื้น โดยใช้เครื่องเชื่อมไฟฟ้าทำการเชื่อมติดตั้ง บริเวณเครื่องจักร Cooling chain ระหว่างปฏิบัติงานมี นาย G วิศวกรโรงงานของบริษัท ก. เป็นผู้ควบคุมดูแลการทำงานซึ่งได้ติดตั้งแล้วเสร็จเวลาประมาณ ๑๘.๐๐ น. หลังจากนั้นเวลา ๑๘.๐๐ น. จึงได้มีการเปิดเครื่องจักร Cooling chain เพื่อเริ่มกระบวนการผลิตและทดสอบใช้งานสามเหลี่ยมเกลี่ยยางที่ได้ติดตั้งแล้วเสร็จ ผลปรากฏว่าวัตถุดิบยางมีความเหนียวและไปติดกับตัวสามเหลี่ยมเกลี่ยยางทำให้กระบวนการผลิตติดขัดไม่สามารถเดินเครื่องได้ ต่อมาเวลาประมาณ ๐๔.๐๐ น. ของวันที่ ๑๕ มิถุนายน ๒๕๖๗ หัวหน้าไลน์ผลิตของบริษัท ก. จึงตัดสินใจถอดสามเหลี่ยมเกลี่ยยางออกจากตัวเครื่องจักร Cooling chain ทำให้เมื่อถอดสามเหลี่ยมเกลี่ยยางออกแล้วพบว่าช่องว่างระหว่างแผ่นสี่เหลี่ยมมาอยู่บริเวณผนังด้านข้างของเครื่องจักร Cooling chain ส่งผลให้มีเศษยางกระเด็นออกมานอกเครื่องจักร ไม่ได้มีปริมาณมากจึงได้ดำเนินการผลิตต่อไป

รูปภาพ : เครื่องจักร Cooling Chain จุดที่มีการปฏิบัติงานเชื่อมไฟฟ้า

- ปัจจัยที่อาจก่อให้เกิดเหตุการณ์เพลิงไหม้ครั้งนี้ คือ ปัจจัยที่เกิดเพลิงไหม้มี ๓ สิ่งที่สำคัญ ได้แก่ ความร้อน เชื้อเพลิง และออกซิเจน เมื่อพิจารณาปัจจัยแหล่งความร้อน ได้แก่ ความร้อนที่มาจากสะเก็ดไฟจากการเชื่อม ปัจจัยที่เป็นเชื้อเพลิง ได้แก่ ผลิตภัณฑ์ยางพารา (มีส่วนผสมระหว่างเศษยางพารา และผลิตภัณฑ์ยางเหลือง) ที่มีลักษณะแห้งปกติ ไม่ชื้น สามารถติดไฟได้ และปัจจัยด้านออกซิเจน คือ พื้นที่โล่ง ผลิตเปิดโล่งมีออกซิเจนในอากาศทั่วไป ซึ่ง ๓ ปัจจัยหลักเบื้องต้น เป็นปัจจัยสำคัญที่อาจทำให้เกิดเชื้อเพลิงที่ลุกไหม้ได้

- เสนอแนะให้นายจ้างหรือบริษัทฯ ผู้รับเหมาจัดเตรียมอุปกรณ์ดับเพลิง สำหรับเข้ามาปฏิบัติงานเชื่อมไฟฟ้าในพื้นที่ของบริษัทนายจ้าง
- เสนอแนะให้เจ้าหน้าที่ความปลอดภัยในการทำงานระดับวิชาชีพกำกับบริษัทฯ ผู้รับเหมาให้ปฏิบัติตามข้อปฏิบัติในการขออนุญาตเข้าทำงานในพื้นที่และการขออนุญาตทำงานที่ก่อให้เกิดความร้อน/ประกายไฟ (Hot Work Permit) อย่างเคร่งครัด
- เสนอแนะกรณีที่มีการปฏิบัติงานเชื่อมให้มีฉากกันพื้นที่ระหว่างจุดเชื่อมกับแหล่งเชื้อเพลิงที่มีวัสดุที่ติดไฟง่าย เพื่อป้องกันอันตรายจากสะเก็ดไฟ

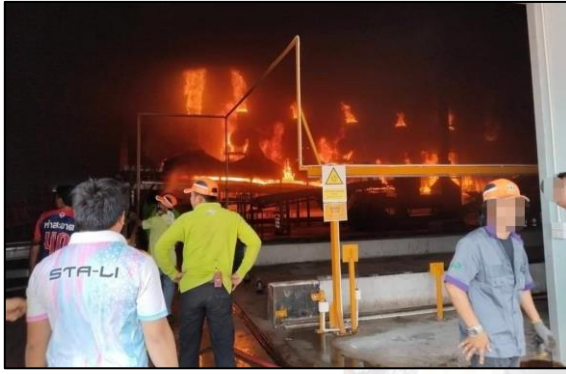
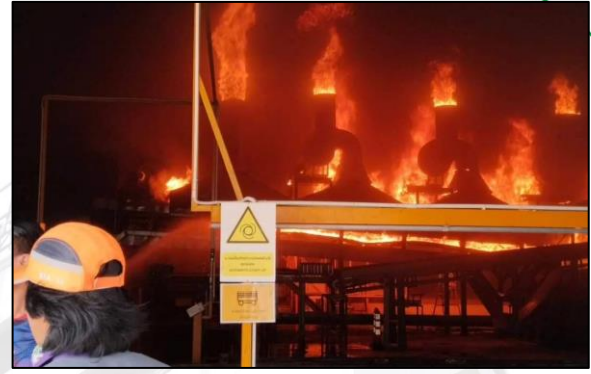
ต่อมาเมื่อวันที่ ๑๕ มิถุนายน ๒๕๖๗ เวลาประมาณ ๐๘.๐๐ น. นาย A ซึ่งเป็นหัวหน้าแผนกติดตั้งซ่อมบำรุง ของบริษัท ข. ได้ประชุมร่วมกับฝ่ายบริหารของบริษัท ก. และในเวลาประมาณ ๑๐.๐๐ น. นาย B หัวหน้าชุดติดตั้งและทีมงานรวม ๔ คน จึงได้เดินเข้าไปในพื้นที่ภายในอาคารผลิตโรงงานของบริษัท ก. อีกครั้ง เพื่อตรวจสอบผลงานและสำรวจความเรียบร้อยของงานที่ได้รับมอบหมาย แต่มิได้แจ้งหรือดำเนินการขออนุญาตในการเข้าพื้นที่และขออนุญาตทำงานที่ก่อให้เกิดความร้อน/ประกายไฟ (Hot Work Permit) ให้บริษัทฯ เจ้าของพื้นที่ทราบ และเมื่อสำรวจผลงานบริเวณเครื่องจักร Cooling chain แล้วพบว่าช่องว่างระหว่างแผ่นสึเหล็ยมอยู่บริเวณผนังด้านข้างของเครื่องจักร เมื่อเวลาประมาณ ๑๑.๐๐ น. นาย B จึงได้ให้ทีมงานของตนใช้เครื่องเชื่อมไฟฟ้าทำการเชื่อมปิดช่องว่างสึเหล็ยมภายนอกด้านข้างของเครื่องจักร Cooling chain โดยไม่ได้แจ้งหัวหน้าไลน์ผลิตเพื่อสั่งการหยุดเครื่องจักรซึ่งกำลังทำงานและมีวัตถุติดค้างในไลน์ผสมถูกถ้าเสี่ยงอยู่ภายในเครื่องจักรดังกล่าว ต่อมาเวลาประมาณ ๑๑.๑๙ น. ในระหว่างปฏิบัติงานเชื่อมได้มีสะเก็ดไฟจากการเชื่อมหล่นลงในตะกร้าเครื่องถ้าเสี่ยงที่มีผลิตภัณฑ์ยางพารา (ที่ได้มีการผสมแล้ว) อยู่ระหว่างกระบวนการผลิต เมื่อตะกร้าดังกล่าวผ่านไปจุดพัดลมดูดควัน (Cooling Fan ๑) ทีมช่างติดตั้งสังเกตเห็นควันขึ้นที่ปล่องระบายอากาศซึ่งมีพัดลมดูดควัน และพบว่าได้เกิดเพลิงไหม้ในบริเวณไลน์ผลิตยางผสมที่ ๓ (Mix Ture Line ๓) โดยพนักงานของบริษัท ก. เป็นผู้เห็นเหตุการณ์และตะโกนแจ้งให้ทุกคนนำถังดับเพลิงมาช่วยกันดับไฟ พร้อมทั้งได้กดสัญญาณแจ้งเหตุเพลิงไหม้และทำการสั่งตัดไฟในอาคารผลิตแต่ไม่สามารถควบคุมเพลิงได้ จึงได้ขอความช่วยเหลือจาก อบต.ท่าสะอาดและหน่วยงานดับเพลิงใกล้เคียงเข้ามาช่วยเหลือ จึงสามารถดับเพลิงได้ในเวลา ๑๓.๔๕ น. โดยใช้เวลา ๑ ชั่วโมง ๔๕ นาที ซึ่งขณะเกิดเหตุมีพนักงานปฏิบัติงาน จำนวน ๔๐ คน ไม่มีผู้ใดได้รับบาดเจ็บหรือเสียชีวิตแต่อย่างใด

รูปภาพ : เหตุการณ์ขณะเกิดเพลิงไหม้เครื่องจักรภายในอาคารผลิต ๒

๓.๕ การสูญเสียทรัพย์สินหรืออาคารสถานที่/เครื่องจักร : เครื่องจักร Cooling Chain

จำนวน ๑ เครื่อง และผลิตภัณฑ์ภายในไลน์ผลิต จำนวน ๔ ตัน

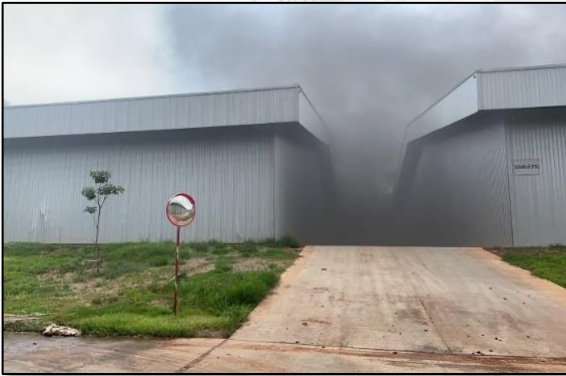
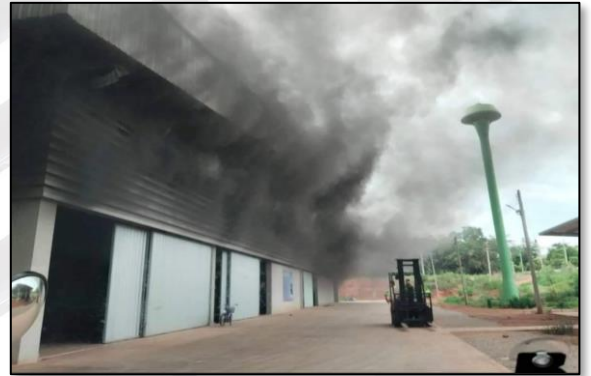
รูปภาพ อาคารผลิต ๒ (สถานที่เกิดเหตุเพลิงไหม้)

๓.๖ อื่นๆ - อาคารโรงงานผลิต ๒ สถานที่เกิดเหตุเพลิงไหม้มีกระบวนการผลิตทั้งหมด ๒ ไลน์ผลิต มีเครื่องจักรและอุปกรณ์ที่เสียหาย ๑ ไลน์ผลิต ปัจจุบันอยู่ระหว่างหยุดการผลิตเนื่องจากเกิดเพลิงไหม้
