กรณี เพลิงไหม้อาคารสำนักงานสวนปาล์มน้ำมัน

1.1 ชื่อสถานประกอบการ : บริษัท A จำกัด

ประเภทกิจการ : สวนปาล์มน้ำมัน

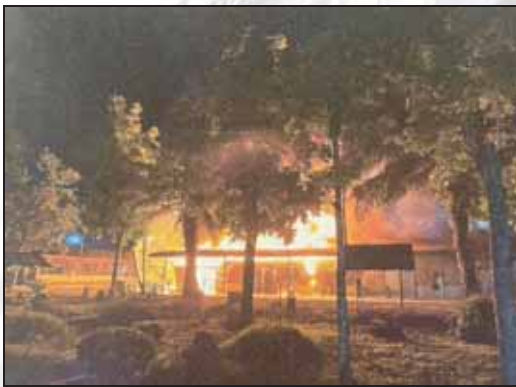
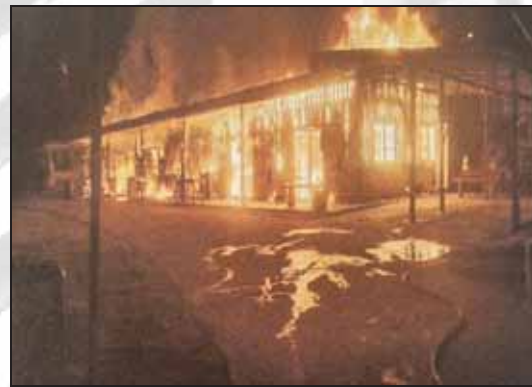
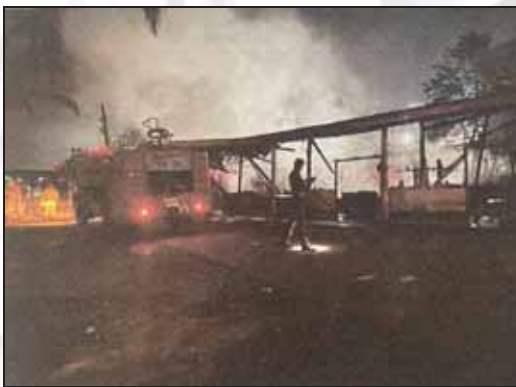
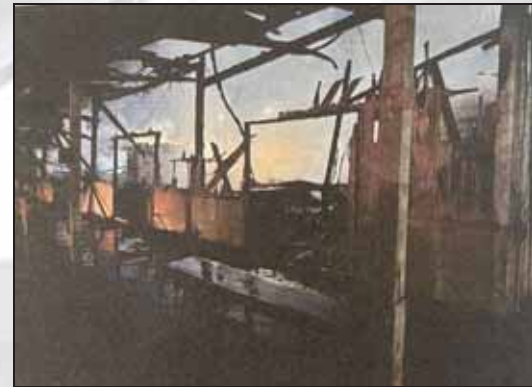
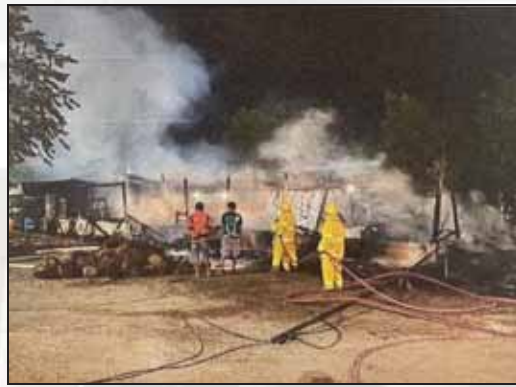
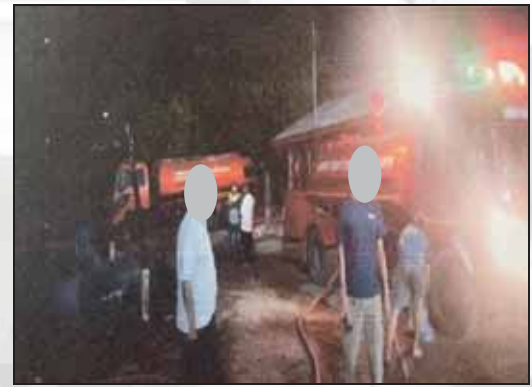
วันที่ 21 มีนาคม 2567 เวลา 01.57 น. เจ้าหน้าที่รักษาความปลอดภัยของบริษัทฯ สังเกตเห็นกลุ่มควันไฟออกมาจากตัวอาคารสำนักงาน จึงได้แจ้งให้นาย ก ตำแหน่งผู้จัดการบริษัท มีหน้าที่ควบคุมดูแลการทำงานของลูกจ้างทราบ และแจ้งหน่วยงานที่เกี่ยวข้องเข้ามาระงับเหตุเพลิงไหม้ เมื่อหน่วยป้องกันและบรรเทาสาธารณภัยเทศบาลตำบล บ พร้อมด้วยเทศบาลตำบล ย มาถึงที่เกิดเหตุ พบว่าเพลิงได้ลุกไหม้ด้านในอาคารสำนักงานอย่างหนัก และไม่สามารถเข้าไปภายในตัวอาคารได้เนื่องจากประตูทางเข้าปิดล็อกกุญแจ จึงได้ทำการฉีดน้ำสกัดเพลิงจากด้านนอกอาคาร ใช้เวลาประมาณ 3 ชั่วโมง จึงสามารถควบคุมเพลิงได้ ในเบื้องต้นสันนิษฐานว่าเกิดจากไฟฟ้าลัดวงจร เนื่องจากพบการไหม้บริเวณสายไฟหลังตู้ควบคุมไฟฟ้าที่ติดตั้งอาคาร และอยู่ระหว่างการดำเนินการตรวจสอบพิสูจน์หลักฐานจากหน่วยงานที่เกี่ยวข้อง

ภาพ : ขณะเกิดเหตุเพลิงไหม้

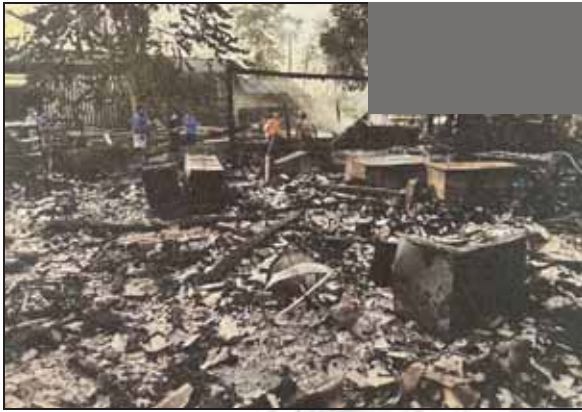
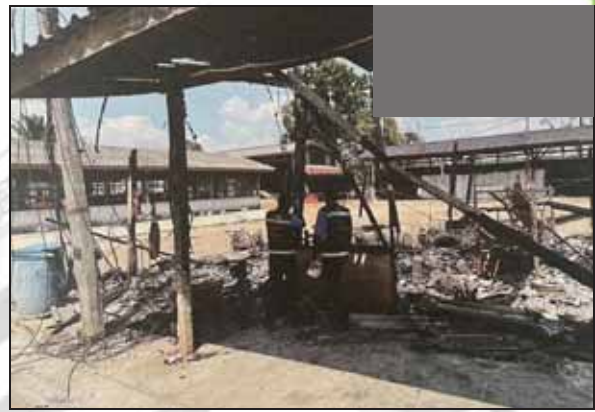
ภาพ : ความเสียหายของอาคารสำนักงาน

3.5 การสูญเสียทรัพย์สินหรืออาคารสถานที่ / เครื่องจักรอุปกรณ์ : จากเหตุการณ์การเกิดเพลิงไหม้ในครั้งนี้ ทำให้อาคารสำนักงานและชุดอุปกรณ์เครื่องคอมพิวเตอร์ เครื่องถ่ายเอกสาร เครื่องปรับอากาศ โต๊ะและเก้าอี้ของพนักงาน เอกสารทางบัญชี คู่มือทะเบียนรถของบริษัทฯ และบริษัทในเครือและเก็บสิ่งของต่าง ๆ เป็นต้น เสียหายทั้งหมด อยู่ระหว่างการดำเนินการตรวจสอบพิสูจน์หลักฐาน

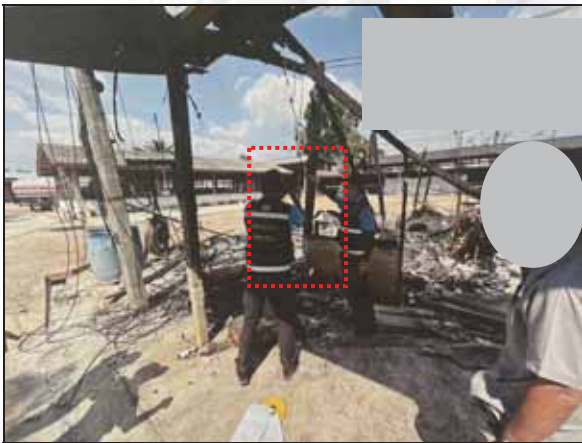
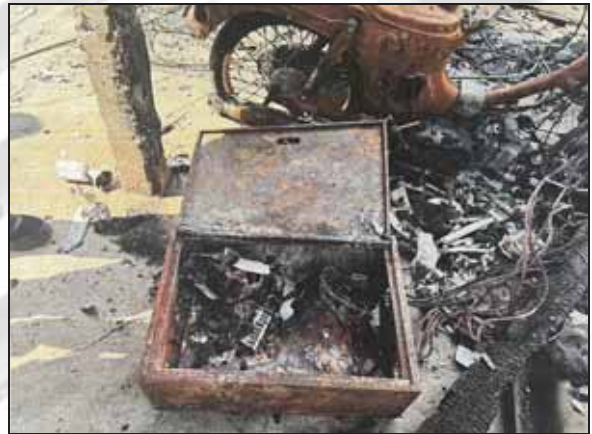
ภาพ : การตรวจสอบบริเวณตำแหน่งติดตั้งตู้ควบคุมไฟฟ้า

- อุปกรณ์ระบบไฟฟ้ามีอายุการใช้งานมาเป็นระยะเวลานานอาจมีการเสื่อมสภาพ ชำรุดทำให้มีกระแสไฟฟ้าไหลผ่านวงจรในปริมาณสูงเป็นระยะเวลานานจนกระทั่งมีความร้อนสะสมสูงจนเกิดการสันดาปเป็นเหตุนำไปสู่อัคคีภัยได้

- ไม่มีการตรวจสอบการตัดระบบหรือปิดเบรกเกอร์ไฟฟ้าสำหรับวงจรไฟฟ้าห้องสำนักงานทำให้มีกระแสไฟฟ้าไหลผ่านวงจรในปริมาณสูงเป็นระยะเวลานานจนกระทั่งมีความร้อนสะสมสูงจนเกิดการสันดาปเป็นเหตุนำไปสู่อัคคีภัยได้

- ควรมีการตรวจสอบและสังเกตความผิดปกติของระบบไฟฟ้าเป็นประจำทุกวัน พร้อมกับบันทึกผลการตรวจสอบไว้ เพื่อเป็นข้อมูลให้เจ้าหน้าที่ที่เข้ามาดำเนินการดูแลและบำรุงรักษาได้ทำการตรวจสอบและทวนสอบการทำงาน

- ควรมีการตรวจสอบไฟฟ้าและบำรุงรักษาระบบไฟฟ้าและบริภัณฑ์ไฟฟ้าประจำปี เพื่อให้ใช้งานได้อย่างปลอดภัย

- ควรมีการเปลี่ยนอุปกรณ์ไฟฟ้าที่มีอายุการใช้งานนาน เพื่อให้ใช้งานได้อย่างปลอดภัย

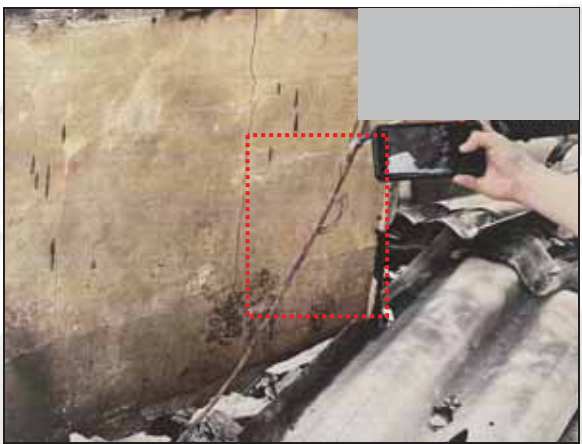
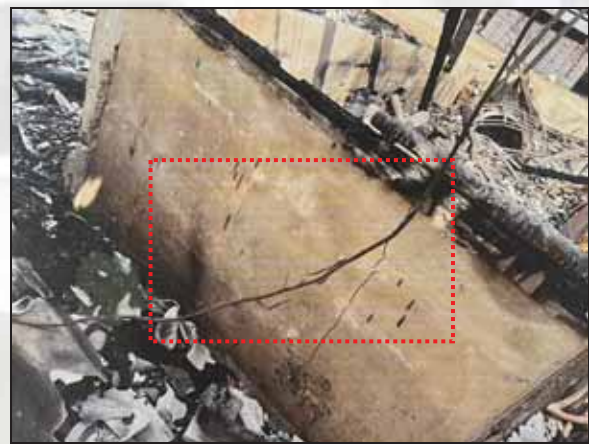
ภาพ : ความเสียหายของสายไฟฟ้า
