กรณี ไฟไหม้โรงงานผลิตเฟอร์นิเจอร์ไม้

ศูนย์ความปลอดภัยในการทำงานเขต 8

กองความปลอดภัยแรงงาน กรมสวัสดิการและคุ้มครองแรงงาน

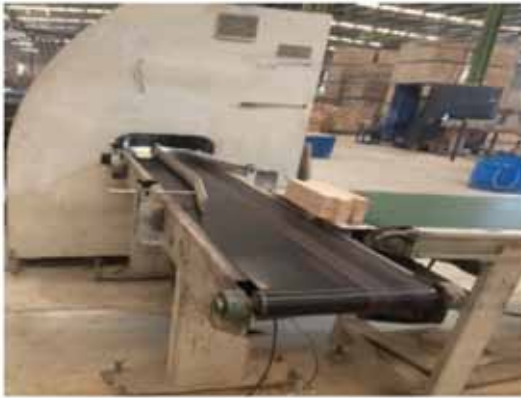
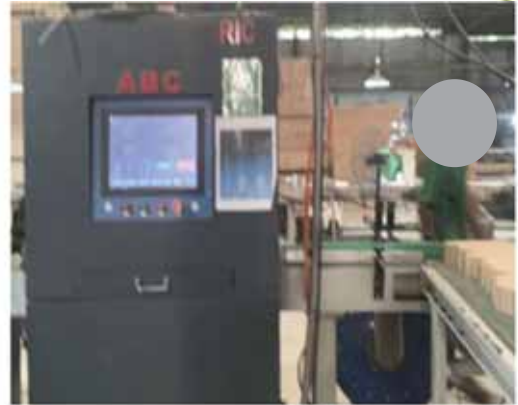
ภาพแสดงเครื่องแยกสีไม้

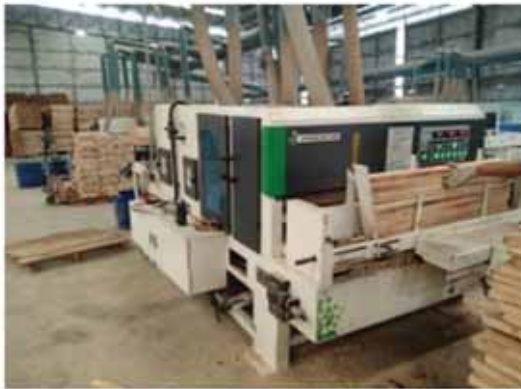
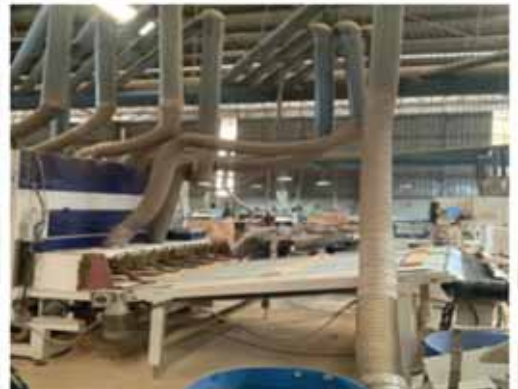
ภาพแสดงเครื่องเลื่อยไม้

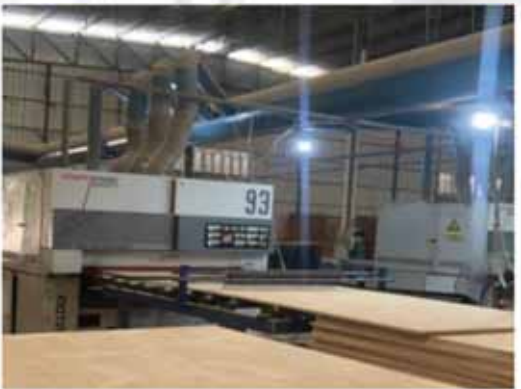
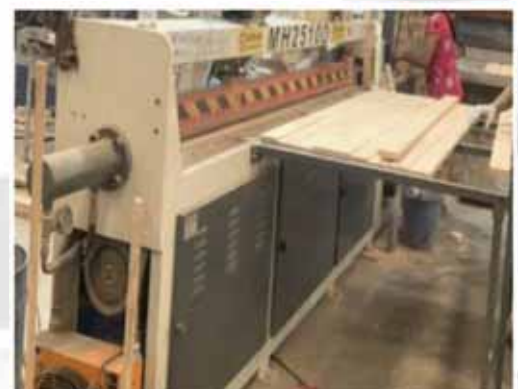
ภาพแสดงเครื่องขัดไม้

ภาพแสดงเครื่องอัดประสานไม้

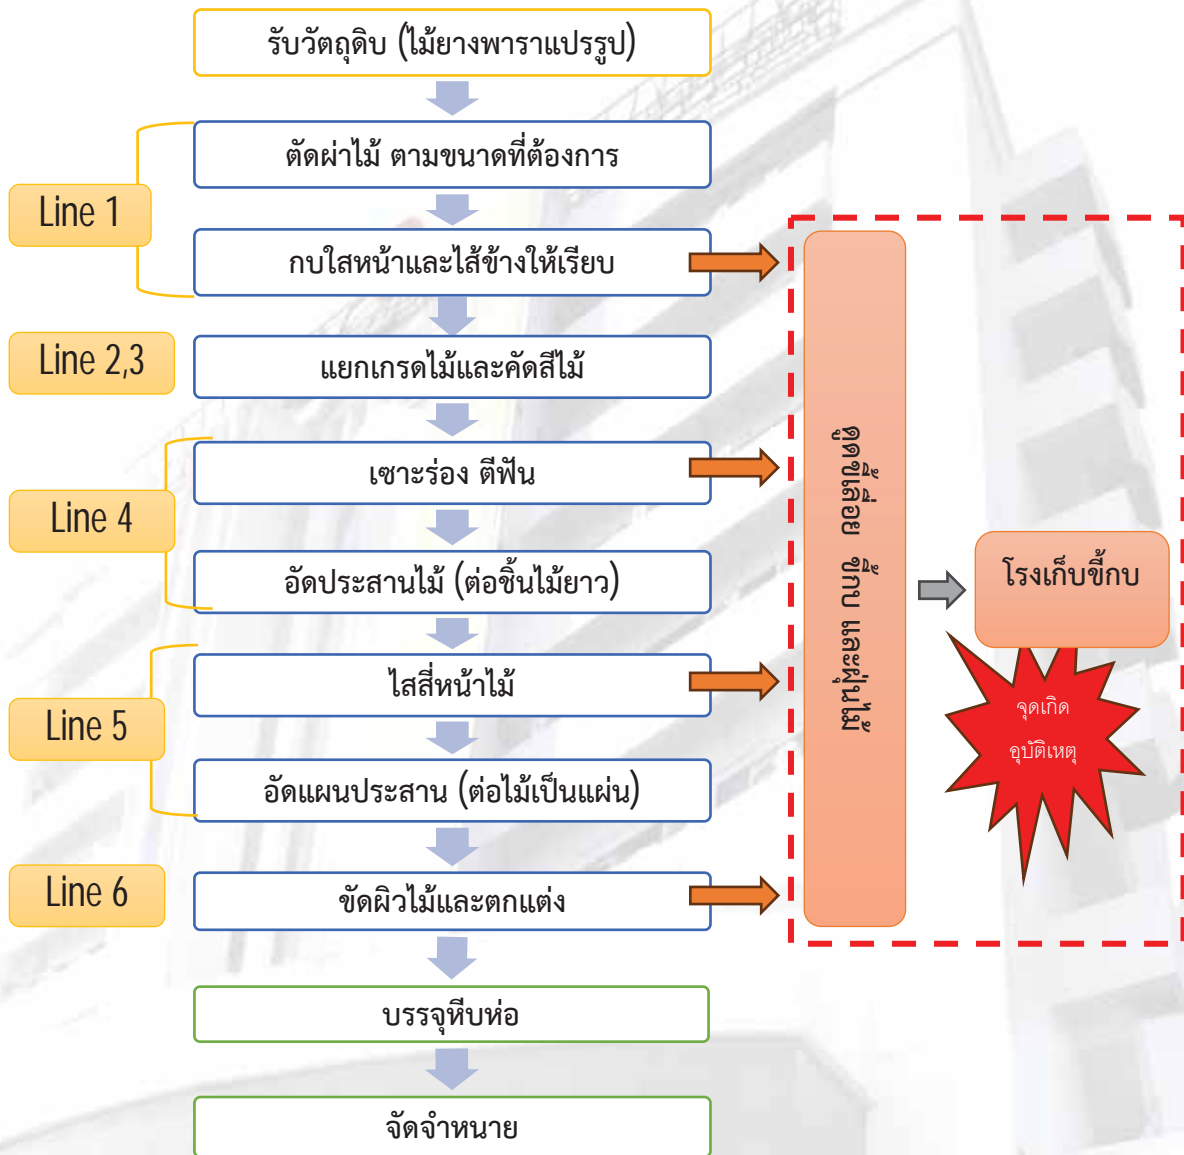
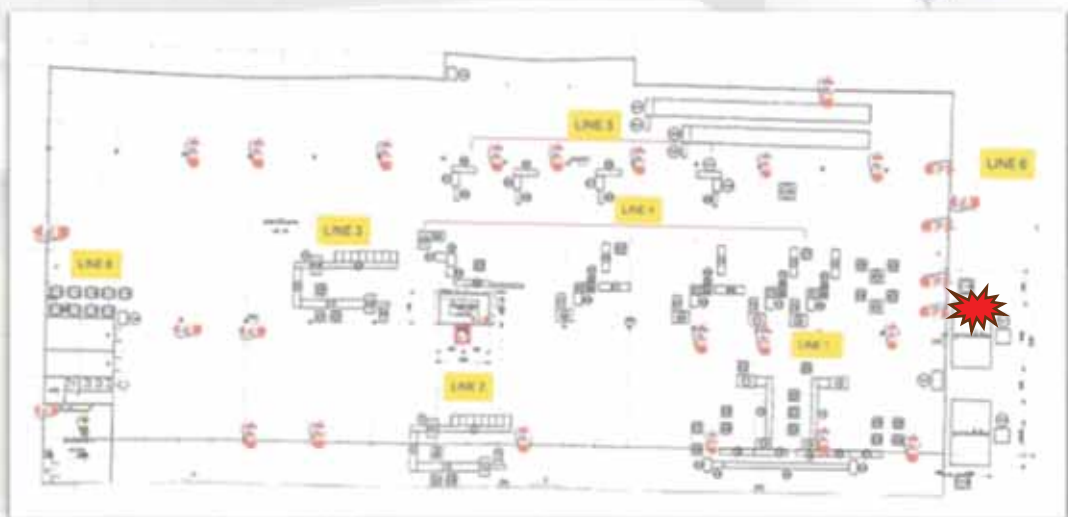
1. วัตถุดิบหลักเป็นไม้ยางพาราแปรรูปจากโรงงานแปรรูปไม้ยางพาราในพื้นที่และใกล้เคียง
2. กระบวนการการผลิต แบ่งออกเป็น 6 ไลน์การผลิต ได้แก่ ไลน์ 1 ประกอบด้วย ตัดผ้าไม้ตามขนาดที่ต้องการ, และกบไสหน้าและไสข้างให้เรียบ ไลน์ 2 ประกอบด้วย แยกเกรดไม้ ไลน์ 3 ประกอบด้วย คัดสีไม้ ไลน์ 4 ประกอบด้วย เซาะร่อง ตีพื้น, อัดประสานไม้ (ต่อชิ้นไม้ยาว) ไลน์ 5 ประกอบด้วย ใสสีหน้าไม้, อัดแผนประสาน (ต่อไม้เป็นแผ่น) และไลน์ 6 ประกอบด้วย ชัดผิวไม้และตกแต่ง
3. ผลิตภัณฑ์ เป็นไม้ประสานจากไม้ยางพารามีหลายขนาดตามความต้องการของลูกค้า
4. ของเสีย/ผลิตผลพลอยได้ เป็นขี้เลื่อย ขี้กบและผงฝุ่นไม้ ซึ่งถูกนำมาเก็บรวมไว้ที่โรงซีกบใช้เป็นเชื้อเพลิงและจำหน่ายลูกค้าภายนอก

แผนผังโรงงานโรงงานและกระบวนการผลิต

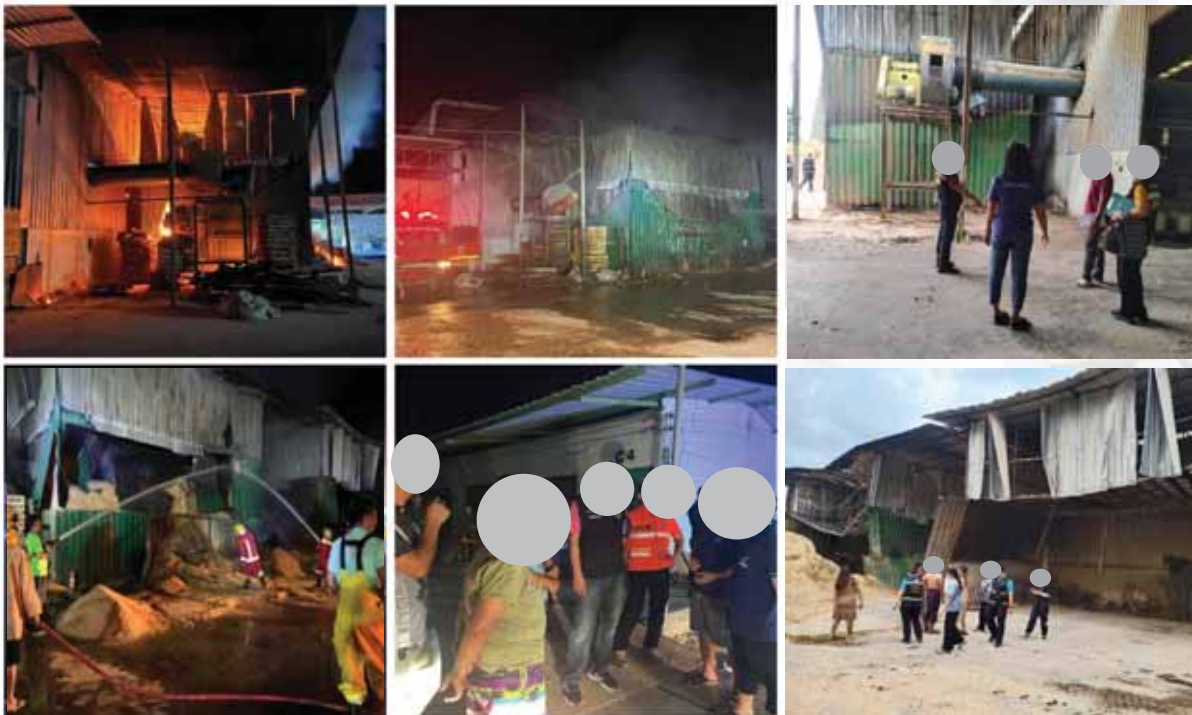
เมื่อวันที่ 26 มิถุนายน 2567 บริษัทมีการทำงานตามปกติและมีการทำงานล่วงเวลาจนถึงเวลาประมาณ 19.30 น. บริษัทฯ กำหนดจุดสแกนลายนิ้วมือของพนักงานบริเวณประตูด้านหลังโรงงาน(ทิศใต้) และใกล้กับโรงเก็บข้าว เมื่อถึงเวลาเลิกงานพนักงานได้ทยอยสแกนลายนิ้วมือลงเวลาการทำงานและเดินกลับบ้านพัก จนกระทั่งเมื่อ นาย ก และ นาง ท ตำแหน่งกรรมกร(พนักงานฝ่ายโรงงาน) เดินมาสแกนลายนิ้วมือลงเวลาการทำงานแล้วเดินกลับบ้านพัก โดยขณะเดินผ่านโบริเวอร์ดูดข้าว ได้มีเสียงดังผิดปกติคล้ายเสียงหม้อแปลงไฟฟ้าระเบิดตรงบริเวณมอเตอร์ของโบริเวอร์และมีสะเก็ดไฟกระเด็นออกมา โดยมอเตอร์ดังกล่าวติดตั้งอยู่บริเวณด้านนอกอาคารส่วนท้ายของโรงงานใกล้กับประตูหลังโรงงาน (ทิศใต้ของอาคาร) ซึ่งไม่ไกลจากเครื่องสแกนลายนิ้วมืองดกล่าว สะเก็ดไฟที่กระเด็นออกมานั้น กระเด็นมาโดนร่างกายส่วนหลังและลำตัวของ นาย ก และ นาง ท เกิดไฟลุกไหม้ติดเสื้อผ้า ทั้งสองคนพยายามใช้มือป้องปิดเพื่อดับไฟ ทำให้ได้รับบาดเจ็บบริเวณมือ คอ แขน และขา นอกจากนี้ยังมีสะเก็ดไฟบางส่วนตกลงไปในโรงเก็บข้าว ทำให้ไฟลุกไหม้ขึ้นที่กองทับถมไว้เต็มห้องและลุกลามไปยังอีกห้องอย่างรวดเร็ว จากนั้นพนักงานที่ได้รับบาดเจ็บได้ร้องขอความช่วยเหลือจากเพื่อนพนักงานที่อาศัยอยู่ในบ้านพักและใกล้เคียง และเพื่อนพนักงานได้ไปแจ้งพนักงานตรวจสอบคุณภาพสินค้าเข้าทำการดับเพลิงขั้นต้น โดยใช้ถังดับเพลิงทั้งหมดของบริษัทฯ จำนวน 36 ถัง และใช้สายยางฉีดน้ำดับเพลิง แต่ไม่สามารถระงับเพลิงไว้ได้ ขณะเดียวกันได้มีการประสานแจ้งหน่วยดับเพลิงและหน่วยงานที่เกี่ยวข้องเข้ามาช่วยดับเพลิง ตั้งแต่เวลา 20.30 น. สามารถดับเพลิงได้เมื่อเวลาประมาณ 24.00 น. และเฝ้าระวังต่อเนื่องจนถึงเวลา 02.00 น. จึงยุติการดับเพลิง สำหรับลูกจ้างผู้ได้รับบาดเจ็บทั้ง 2 คน นายจ้างได้นำส่งโรงพยาบาล พ เข้ารับการรักษาตัวโดยการผ่าตัด และแพทย์นัดหมายล้างแผลติดตามอาการอย่างต่อเนื่อง โดย นาย ก ได้หยุดงานตั้งแต่วันที่ 27 มิถุนายน 2567 กลับมาทำงาน 6 กรกฎาคม 2567 รวม 9 วัน และ นาง ท ได้หยุดงานตั้งแต่วันที่ 27 มิถุนายน 2567 กลับมาทำงาน 3 สิงหาคม 2567 รวม 38 วัน

ภาพตัวอย่างขณะเกิดเหตุเพลิงไหม้และเจ้าหน้าที่เข้าตรวจสอบ

- จุดสแกนลายนิ้วมือของพนักงานบริเวณประตูด้านหลังโรงงาน(ทิศใต้) ซึ่งใกล้กับโรงเก็บซีเมนต์ และ เครื่องจักร (ชุดโบรเวอร์ดูดซีเมนต์) ประกอบกับไม่มีการตีเส้นหรือกำหนดเส้นทางเดินที่ปลอดภัย (Walk Way) ที่ชัดเจน เมื่อพนักงานสแกนลายนิ้วมือลงเวลาการทำงานจึงมีความเสี่ยงต่อการได้รับอันตรายได้

- ชักบิดเป็นวัสดุที่ติดไฟได้ง่าย ซึ่งขณะเกิดเหตุมีชักบิดกองสะสมเต็มห้องเก็บชักบิด จึงมีความเสี่ยงต่อการเกิดอัคคีภัยได้ง่าย ดังนั้นเมื่อมีสะเก็ดไฟตกลงไปจึงเกิดไฟไหม้และลุกลามอย่างรวดเร็วและใช้เวลานานในการดับไฟ

- บริเวณที่ตั้งของเครื่องจักรชุดโบรเวอร์ดูดชักบิด ไม่มีรั้วป้องกันอันตรายจากเครื่องจักรให้ลูกจ้างเห็นได้ชัดเจน

- นายจ้างควรจัดให้มีผู้ปฏิบัติงานดูแลรับผิดชอบระบบดูดชักบิดและโรงเก็บชักบิด ทำการตรวจสอบเครื่องจักรนั้นให้สามารถใช้งานได้ดีและปลอดภัยก่อนการใช้งานและตลอดช่วงระยะเวลาการทำงาน โดยวิศวกรหรือผู้เชี่ยวชาญร่วมทำการตรวจสอบ

- นายจ้างควรจัดทำรั้ว คอกกั้น หรือเส้นแสดงเขตอันตราย ณ บริเวณที่ตั้งของเครื่องจักรชุดโบรเวอร์ดูดชักบิด ให้ลูกจ้างเห็นได้ชัดเจนเพื่อป้องกันอันตรายจากเครื่องจักร

- นายจ้างควรจัดให้มีการตีเส้นหรือกำหนดเส้นทางเดินที่ปลอดภัย(Walk Way) ในบริเวณที่ลูกจ้างต้องเดินผ่านจุดที่มีเครื่องจักรทำงานและเสียงต่อการได้รับอันตรายจากเครื่องจักร

- นายจ้างควรจัดให้มีการนำเอาชักบิดออกจากห้องเก็บชักบิดไม่น้อยกว่ากะละหนึ่งครั้ง เพื่อมิให้มีการสะสมหรือตกค้างของวัสดุที่ติดไฟได้ง่าย
