กรณี ลูกจ้างถูกรถยกเหยียบเสียชีวิต

๑.๔ ชื่อสถานประกอบกิจการ (สถานที่เกิดเหตุ) บริษัท.ม.จำกัด

ประกอบกิจการ ลานรับฝากตู้คอนเทนเนอร์

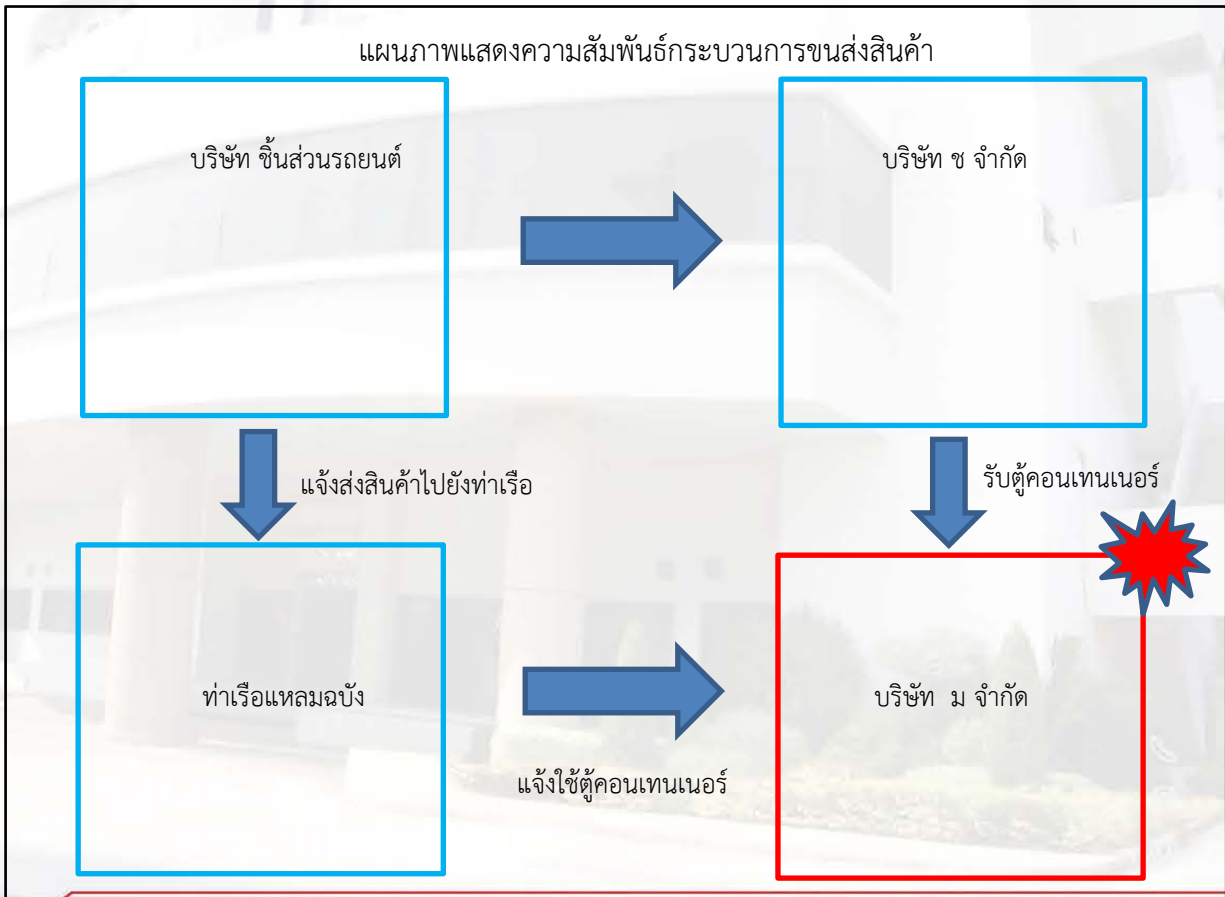
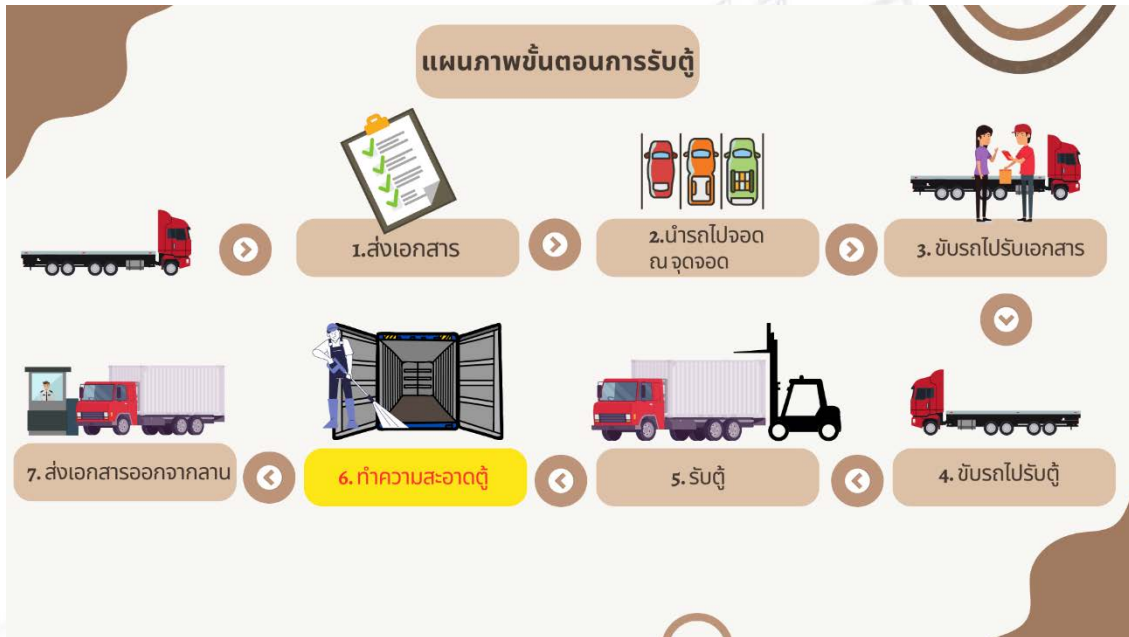
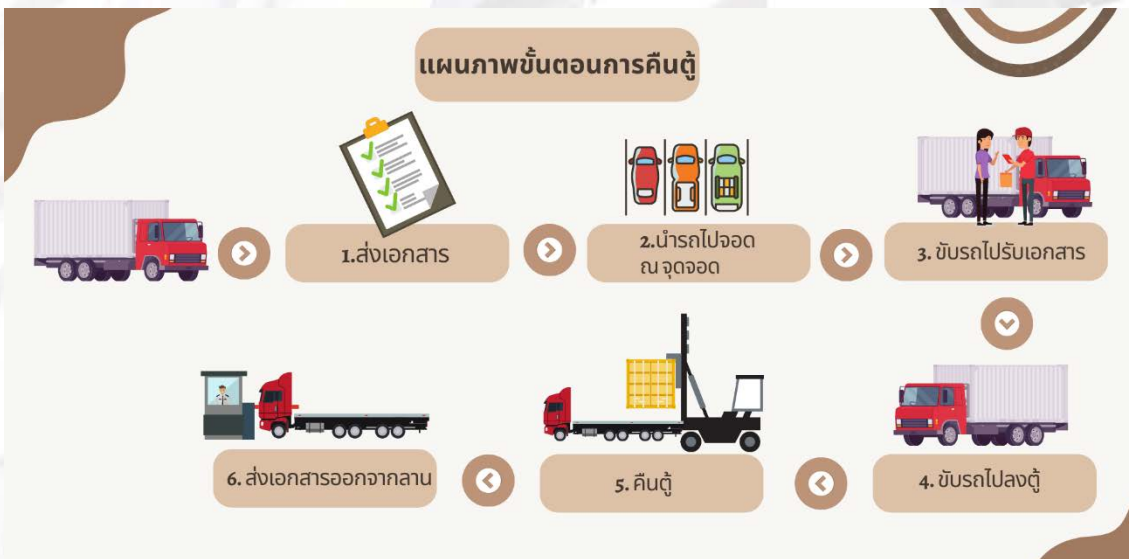
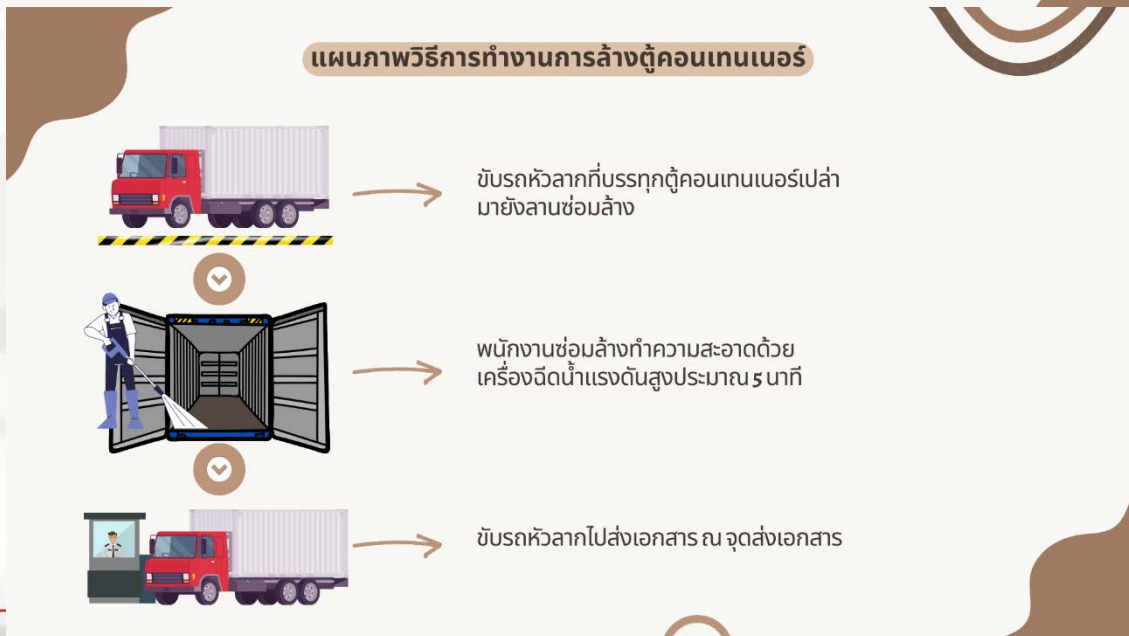
- กระบวนการผลิต (อธิบายพร้อมแผนภาพประกอบ)

- ชนิดของวัสดุ/ชนิดของวัตถุติด.....รถยก สูง ๑๕ เมตร พิกัดน้ำหนัก ๘ ตัน
- อื่นๆ.....

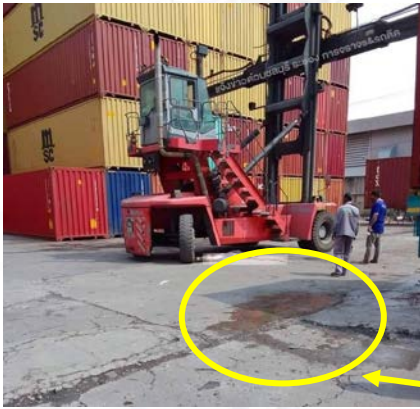
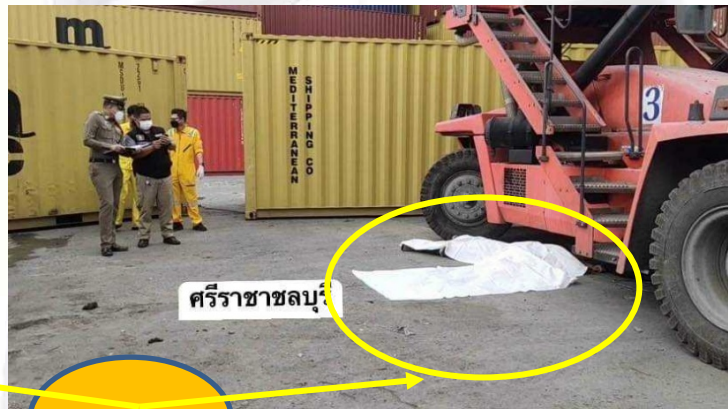
จุดเกิดอุบัติเหตุ

วันที่ ๗ กุมภาพันธ์ ๒๕๖๖ เวลาประมาณ ๑๑.๐๐ น. เกิดเหตุการณ์ ดังนี้ นาย จ. พนักงานขับรถหัวลาก ไปปรับตู้คอนเทนเนอร์แล้วขับไปยังลานซ่อมล้าง เพื่อทำการล้างทำความสะอาดตู้คอนเทนเนอร์ นาย จ. ได้ลงจากรถหัวลากโดยสวมรองเท้าแตะแล้วเดินมายังท้ายรถหัวลาก และได้สะดุดล้มเข้าไปในบริเวณที่รถยกกำลังทำงาน ทำให้ล้อหน้าด้านขวาเหยียบนาย จ. บริเวณลำตัว ทำให้นาย จ. เสียชีวิตทันทีในที่เกิดเหตุ

๔.๑ ปัจจัยด้านคน/การกระทำที่ไม่ปลอดภัย: นาย.จ.ลงจากรถหัวลากโดยสวมรองเท้าแตะ แล้วเดินไปในบริเวณที่รถยกกำลังทำงานโดยไม่ทราบสาเหตุ. ซึ่งพื้นที่บริเวณลานชอมล่างดังกล่าวไม่อนุญาตให้บุคคลผู้ไม่มีส่วนเกี่ยวข้องเข้าไป. เมื่อนาย.จ. เดินเข้าไปแล้วสะดุดล้มในขณะที่รถยกกำลังเดินหน้าเพื่อจะไปยกตู้คอนเทนเนอร์ รถยกจึงเหยียบนาย.จ. บริเวณลำตัว. ทำให้นาย.จ. เสียชีวิตทันทีที่เกิดเหตุ

๔.๒ ปัจจัยด้านสภาพแวดล้อม/สภาพการณ์ที่ไม่ปลอดภัย : บริเวณลานชอมล่างดังกล่าว. ไม่มีป้ายห้ามบุคคลผู้ไม่มีส่วนเกี่ยวข้องเข้าไปในพื้นที่ดังกล่าว. ไม่มีการกำหนดเส้นพื้นที่ลานชอมล่าง. และเส้นพื้นที่การทำงานรถยกให้เห็นชัดเจน. พื้นบริเวณลานชอมล่างมีการชำรุด. มีรอยแตกและพื้นไม่เสมอกัน. ทำให้นาย.จ. สะดุดล้ม

- ๕.๑ ข้อเสนอแนะหรือมาตรการแก้ไขป้องกันที่เหมาะสม (เฉพาะเจาะจงแต่ละกรณี)
 - ๕.๑.๑. อบรมบุคคลผู้เข้ามาติดต่อ และแจกคู่มือการปฏิบัติงานการเข้าพื้นที่ลานตู้คอนเทนเนอร์
 - ๕.๑.๒. ติดป้ายห้ามบุคคลผู้ไม่มีส่วนเกี่ยวข้องเข้าพื้นที่บริเวณลานตู้คอนเทนเนอร์
 - ๕.๑.๓. กำหนดเส้นพื้นที่ลานชอมล่าง. และเส้นพื้นที่การทำงานรถยกให้เห็นชัดเจน
 - ๕.๑.๔. ดูแลซ่อมแซมบริเวณพื้นผิวลานไม่ให้ชำรุด
- ๕.๒ ข้อเสนอแนะอื่น ๆ
 - ๕.๒.๑. ติดป้ายเว้นระยะห่างจากรถยก. ๘. เมตร. ให้เห็นชัดเจนบริเวณลานตู้คอนเทนเนอร์
 - ๕.๒.๒. เพิ่มสัญญาณแสงในรัศมีที่รถยกกำลังทำงาน
