## กรณี ลูกจ้างถูกแพลตฟอร์มของรถบรรทุกอาหาร และอุปกรณ์สำหรับเครื่องบินทับศีรษะ

ศูนย์ความปลอดภัยในการทำงานเขต ๑๐

กองความปลอดภัยแรงงาน กรมสวัสดิการและคุ้มครองแรงงาน

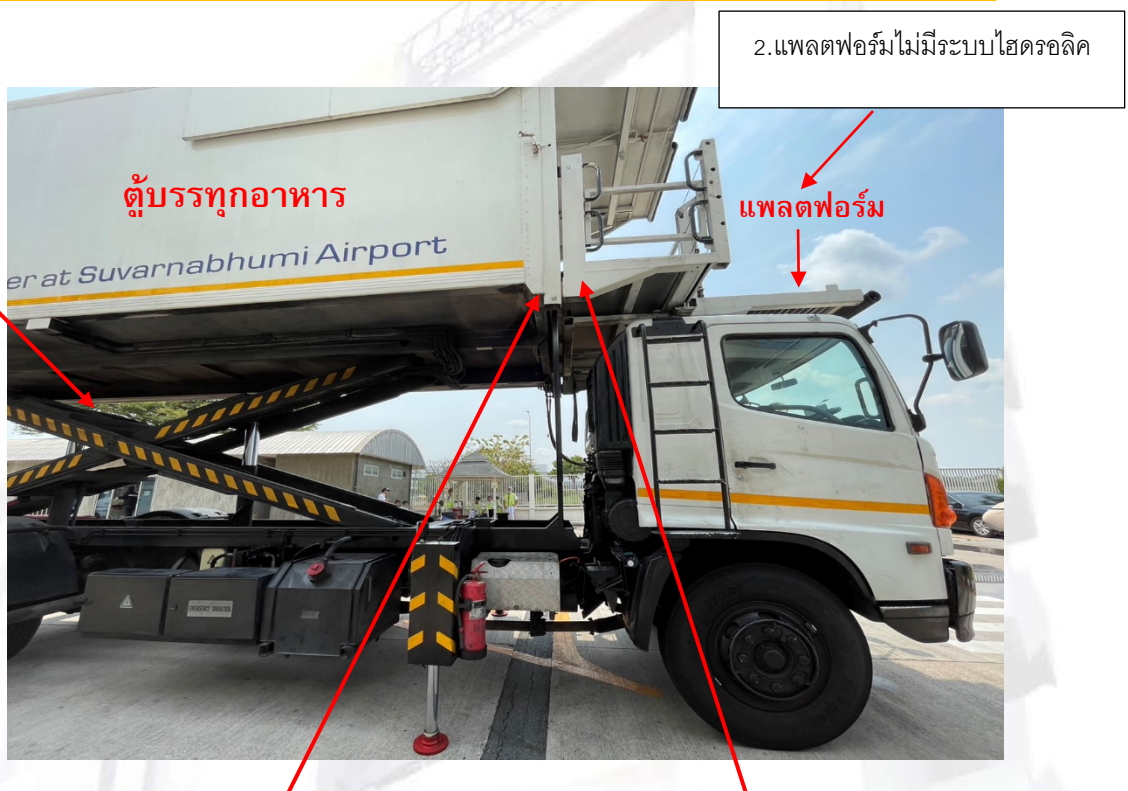
๑. สภาวะการทำงานปกติของรถบรรทุกขนส่งอาหาร (Hi - Loder)

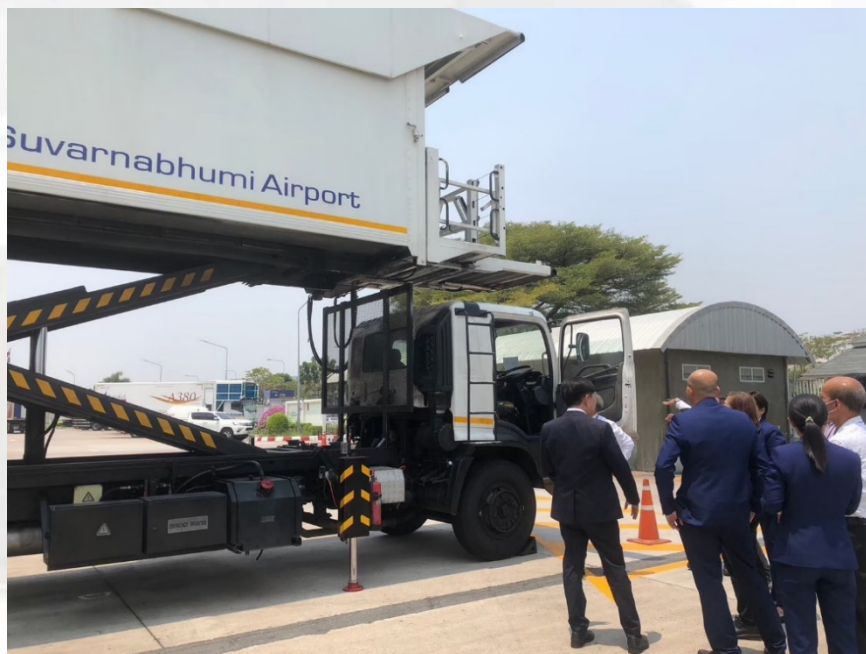
3. มุมตู้บรรทุกอาหารจะมีสลัก เมื่อยกขึ้นถึงจุดสลักของแพลตฟอร์ม สลักทั้งสองจะเกี่ยวกันและพากันยกขึ้นไปพร้อมๆ กัน

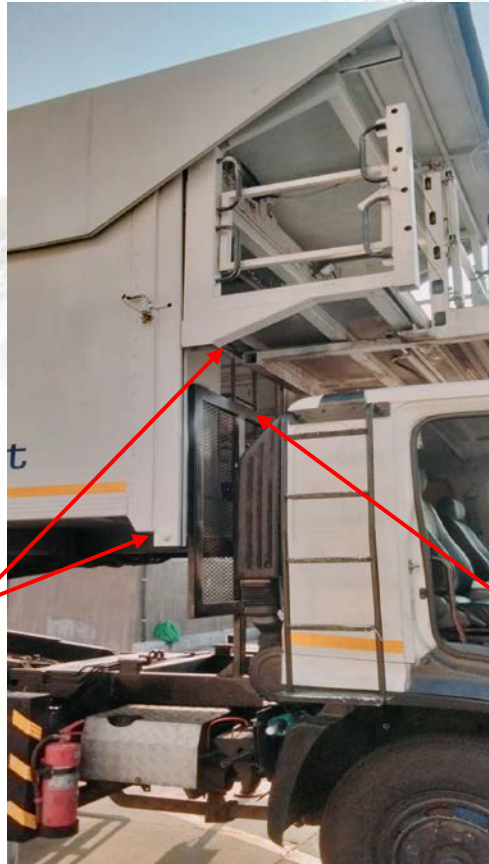
1. ขณะที่พนักงานขับรถกำลังปฏิบัติงาน ความผิดปกติที่เกิดขึ้นคือ แพลตฟอรม์ ถูกยกขึ้นไป ก่อนที่สลักของผู้จะไปเกี่ยวพาดันขึ้น

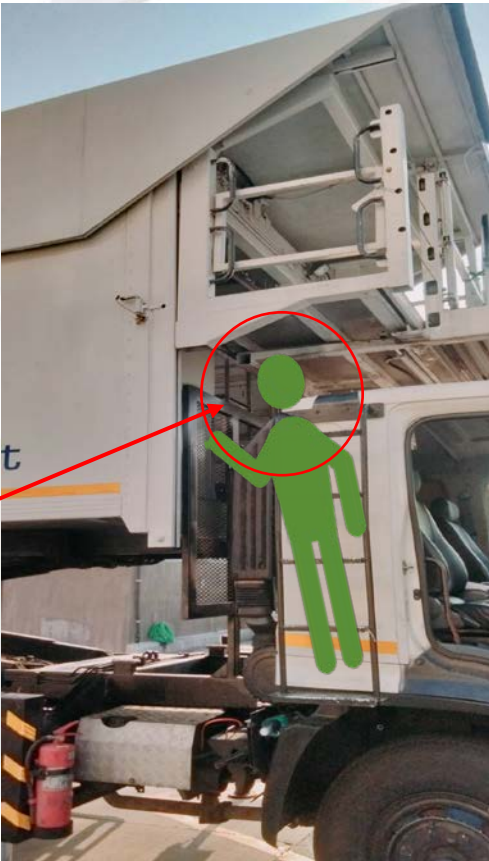
2. ปกติแพลตฟอรม์จะต้องอยู่ในระดับคาน (คานรับแพลตฟอรม์ คือตะแกรงสีดำ)

3. พนักงานขับรถพยายามแก้ไขความผิดปกติดังกล่าว โดยปีนข้างตัวรถและเอื้อมตัวเข้าไปแก้ไขบางสิ่ง จากนั้นทำให้แพลตฟอรม์หล่นลงมาทันที

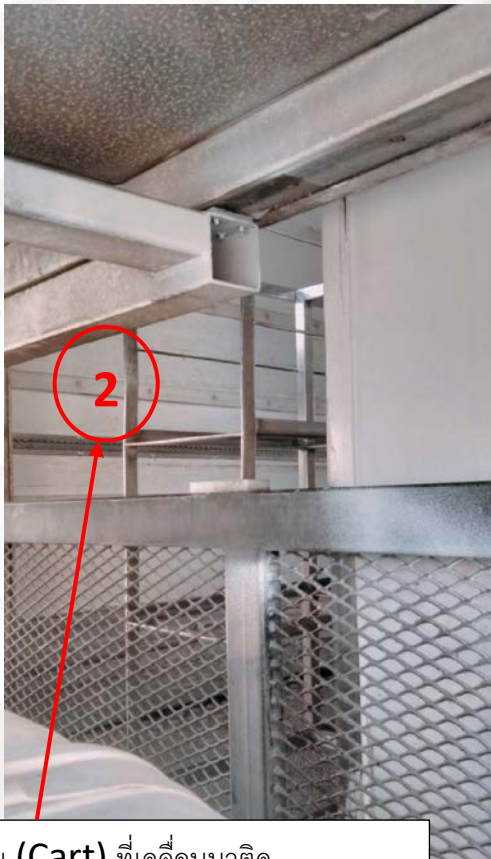
จากการสอบสวนข้อมูลผู้พบเห็นเหตุการณ์และตรวจสอบอุปกรณ์ในที่เกิดเหตุ พบว่าประตูหน้าของรถไม่ได้ปิดไว้หลังจากที่จบงานที่ ๒ และผู้เห็นเหตุการณ์แจ้งว่าเห็นรถเข็นสำหรับใส่ตู้หิ้วอาหาร (Cart) อยู่บริเวณหน้าประตู ซึ่งรถเข็นอาหาร (Cart) ไม่ได้ถูกล็อกไว้เมื่อมองข้ามตะแกรงเหล็กกันสีดำไปในตู้บรรทุกอาหาร

1. ประตุน้ำของตู้บรรจุอาหารถูกเปิดค้างอยู่ (ภาพจากที่เกิดเหตุ)

๕.๑.๔ นายจ้าง ต้องจัดให้มีระบบ Safety Sensor หรือระบบความปลอดภัยอื่นใด กรณีหากประตูตู้บรรจุอาหารไม่ได้ปิด หรือปิดไม่สนิท ระบบไฮดรอลิกต้องไม่สามารถทำงานได้

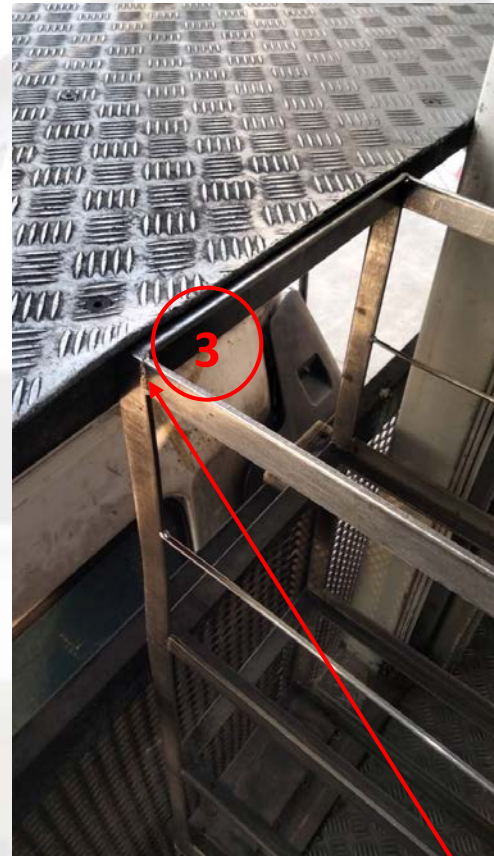
2. ลักษณะระวางชั้น (Cart) ที่เคลื่อนมาติดกับขอบแพลตฟอร์ม ทำให้เมื่อยกตู้บรรจุอาหาร ตัวแพลตฟอร์มจึงถูกดันขึ้นด้วย และจากพยานที่พบเห็นเหตุการณ์ พบว่ารถเข็น (Cart) สำหรับใส่ตู้หิ้วอาหารอยู่บริเวณหน้าตู้รถ ซึ่งใกล้กับแพลตฟอร์ม

- ๔.๑.๑ ลูกจ้างปฏิบัติงานโดยไม่ทำการลือครถเข็นอาหาร และไม่ปิดประตูตู้บรรจุอาหาร
- ๔.๑.๒ ลูกจ้างไม่ปฏิบัติตามขั้นตอนการทำงานขนถ่ายอาหาร

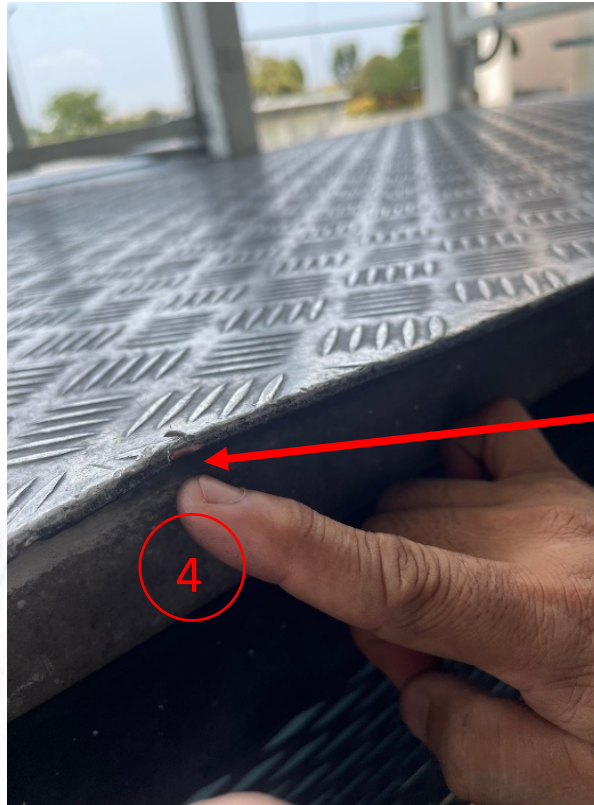
3. จำลองเหตุการณ์ที่รถเข็น (Cart) เคลื่อนที่มาค้ำกับแพลตฟอร์มพอดี

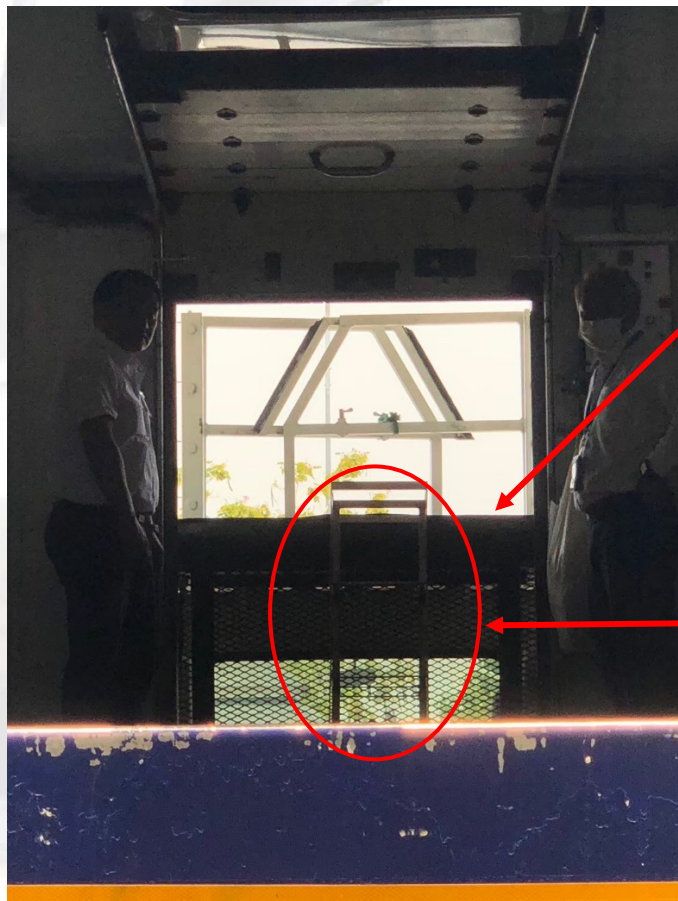
จากการตรวจสอบรถ Hi-Loader BAC-07 โดยระบบทั้งหมดของรถสามารถทำงานได้เป็นปกติ และเมื่อเข้าตรวจสอบภายในตู้บรรทุกอาหาร พบว่าบริเวณตัวแผ่นแพลตฟอร์มได้ยินขอบออกมาประมาณ ๑ เซนติเมตร และมีร่องรอยใหม่ที่ฉีกขึ้นของขอบแพลตฟอร์ม

4. พบร่องรอยบุบที่เกิดขึ้นบริเวณ  
แพลตฟอร์ม (ร่องรอยการถูกงัด  
ของขอบแพลตฟอร์มที่เป็นจุด  
เชื่อมต่อแพลตฟอร์มกับตู้บรรทุก  
อาหาร)

ภาพจำลองกรณีที่รถเข็นอาหาร (Cart) เคลื่อนที่มาค้ำกับแพลตฟอร์ม

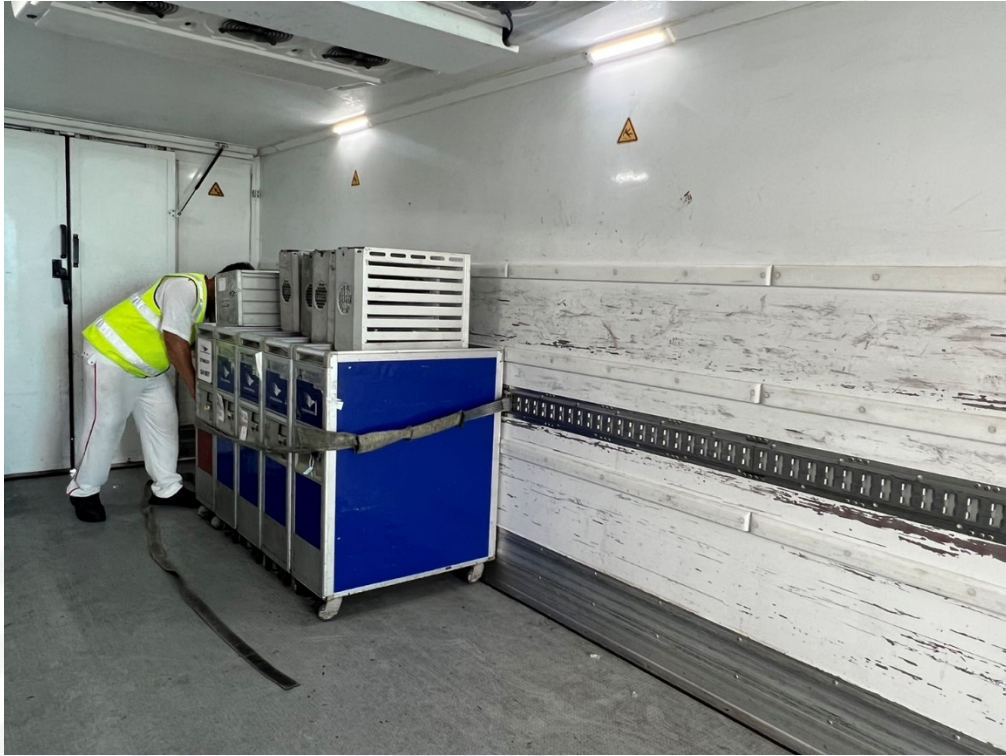
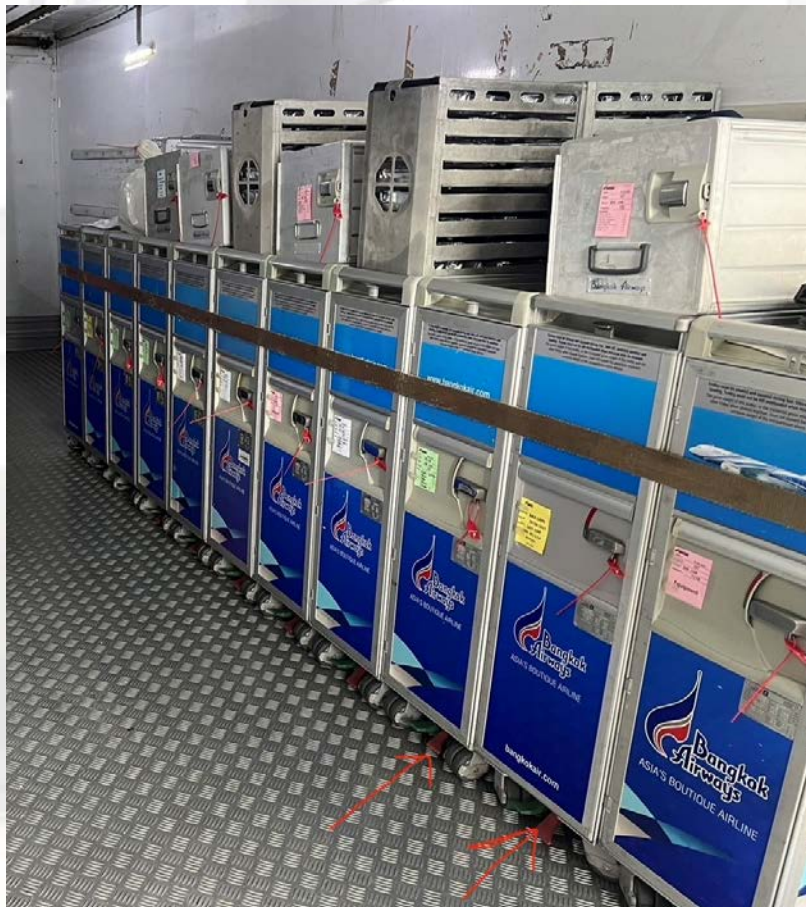
๔. ภาพการทำงานปกติที่ลูกจ้างต้องรื้อตู้อาหารและอุปกรณ์ทุกครั้งเมื่อทำการขนถ่ายอาหารและอุปกรณ์จากอากาศยานเสร็จเรียบร้อยแล้ว
