กรณี : พายุลมฝนพัดป็นจันลัมทับลูกจ้างเสียชีวิต

๒.๔ รายละเอียดการเกิดอุบัติเหตุ

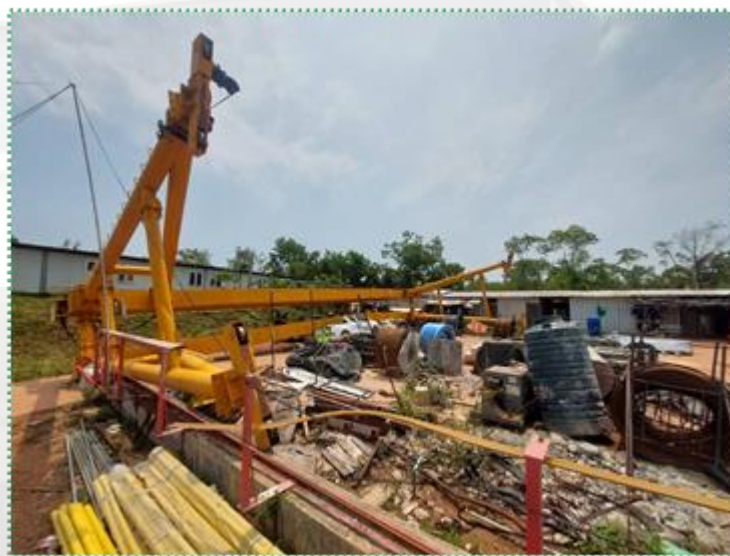
รูปภาพที่ ๑ สถานที่เกิดเหตุ บริเวณที่พักคนงานของลูกจ้างของบริษัท ก.

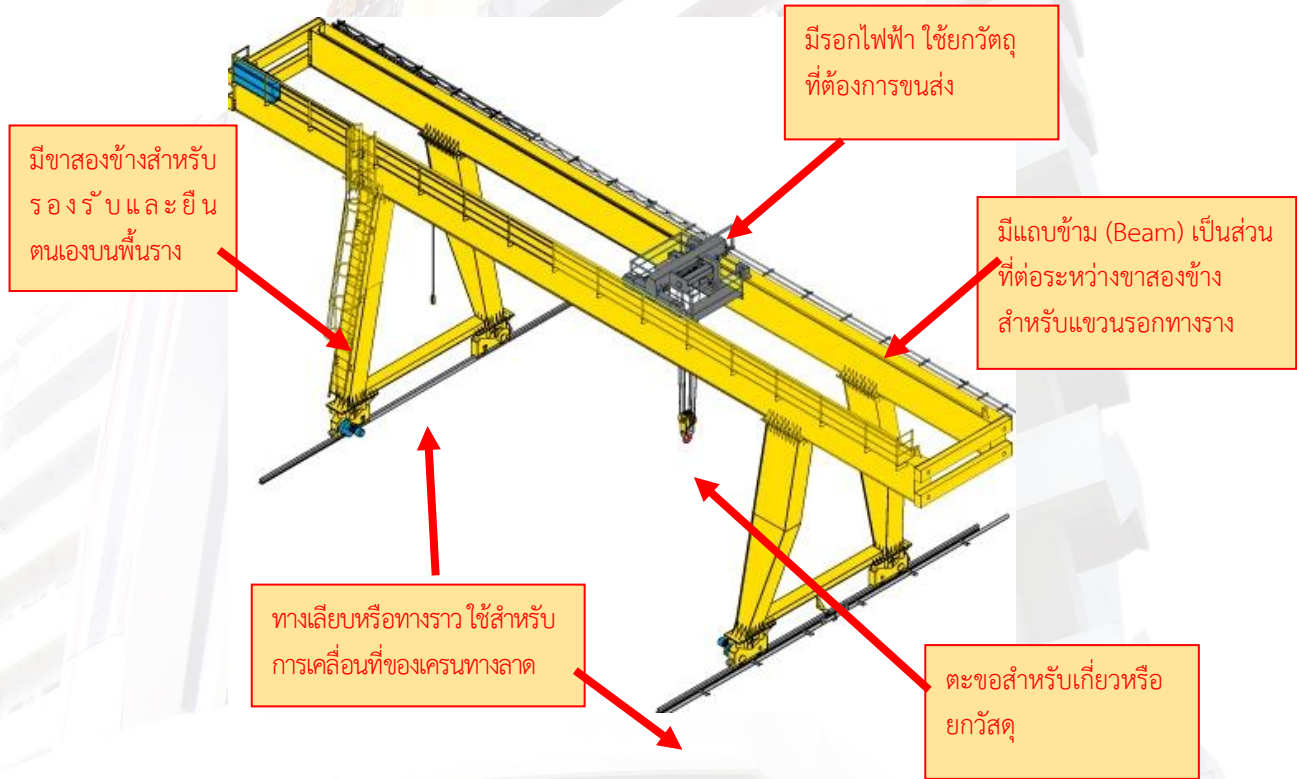
- ๒.๓.๑ มีขาสองข้างสำหรับรองรับและยืนตนเองบนพื้นหรือทางราง ในบางกรณีสามารถเคลื่อนที่ได้
- ๒.๓.๒ มีแถบข้าม (Beam) เป็นส่วนที่ต่อระหว่างขาสองข้าง สำหรับแขวนรถ
- ๒.๓.๓ มีรอกไฟฟ้า ใช้ยกและลดวัตถุที่ต้องการขนส่ง

๒.๓.๔ ทางเลียบบหรือทางราว ใช้สำหรับการเคลื่อนที่ของเครนทางลาด ช่วยในการขนส่งวัสดุในระยะยาว

รูปภาพที่ ๓ ส่วนประกอบและการทำงานของปั้นจั่นขาสูงชนิดเคลื่อนที่บนราง หรือ Gantry Cranes แกนดีเครน

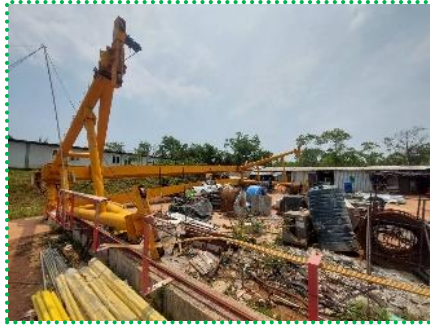
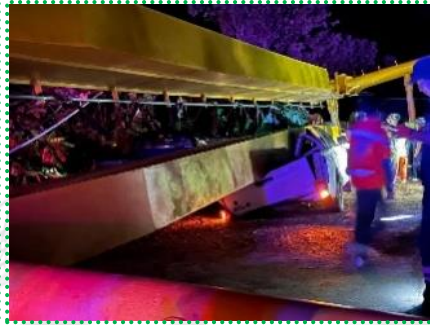
วันที่ ๓ พฤษภาคม ๒๕๖๗ เวลาประมาณ ๒๐.๕๔ น. บริเวณที่พักคนงานโครงการก่อสร้างสะพาน ข. เกิดเหตุปั้นจั่นขาสูงชนิดเคลื่อนที่บนราง (เครนสนามขาสูง/แกนดีเครน) ขนาด ๑๕ ตัน ที่ใช้สำหรับขนส่งวัสดุก่อสร้าง ล้มทับคนงานที่อยู่ในรถยนต์จำนวน ๓ คน ขณะเกิดเหตุลูกจ้างทั้ง ๓ ราย กำลังนั่งพูดคุยกันอยู่ในรถยนต์ที่จอดอยู่หน้าที่พักคนงาน และอยู่ในรัศมีของปั้นจั่นขาสูงชนิดเคลื่อนที่บนราง ประกอบกับช่วงเวลาดังกล่าวได้มีพายุลมฝนกรรโชกแรงทำให้แรงลมพัดปั้นจั่นขาสูงชนิดเคลื่อนที่บนราง (แรงลมทำให้ปั้นจั่นเคลื่อนที่บนรางอย่างรวดเร็วและได้กระแทกกับจุดกันกระแทก) ล้มลงไปที่รถยนต์ที่ลูกจ้างทั้ง ๓ คน นั่งหลบฝนอยู่ในรถทำให้เป็นเหตุให้ลูกจ้างเสียชีวิตในที่เกิดเหตุทันที ๓ ราย

รูปภาพที่ ๔ ปันจันขาสูงชนิดเคลื่อนที่บนราง หรือ แกนดีครอน (Gantry Cranes) ล้มทับรถที่ลูกจ้างหลบฝนอนอยู่ เสียชีวิต ๓ ราย

๔.๓.๒ ไม่ทำการล๊อคบริเวณขาบันจันขาสูงชนิดเคลื่อนที่บนราง ประกอบกับมีพายุลมกรรโชก แร่งส่งผลให้ตัวเบรคของบันจันเคลื่อนที่ตามรางและชนเข้ากับแผงกั้นและล้มทับรถคนงาน

๕.๑ เสนอแนะให้มีวิศวกรเข้าตรวจสอบพื้นที่และทำการแก้ไขตัวเบรคที่ชำรุดของบันจันขาสูงชนิดเคลื่อนที่บนราง

๕.๓ ปีนจันที่ชำรุดไม่สามารถใช้งานได้จะต้องมีโซ่ล๊อค หรืออุปกรณ์ที่เขย็ดป้องกัน การเคลื่อนที่ของปีนจัน เนื่องจากปีนจันเป็นแบบเคลื่อนที่โดยใช้ราง

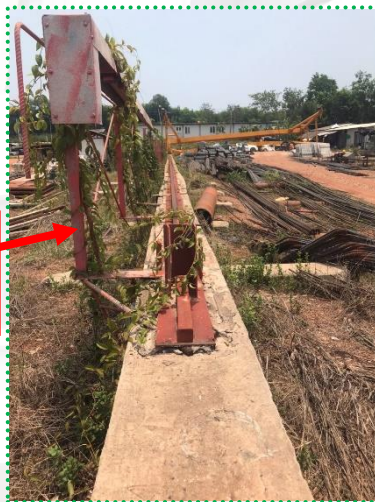
ราวกันกั้นล้อยันจัน
ตกรางด้านข้าง

รูปภาพที่ ๕ จุดกันกั้นล้อยางของบันจันตกราง ซึ่งต้องมีด้านหน้าและด้านหลัง และมีราวกันด้านข้าง

๔.๔.๒ กรณีที่บันจันขาสูงชนิดเคลื่อนที่บนราง ชำรุดไม่สามารถใช้งานได้จะต้องมีโซ่ล๊อค หรืออุปกรณ์ที่ใช้ยึดป้องกันการเคลื่อนที่ของบันจัน เนื่องจากบันจันเป็นแบบเคลื่อนที่โดยใช้ราง

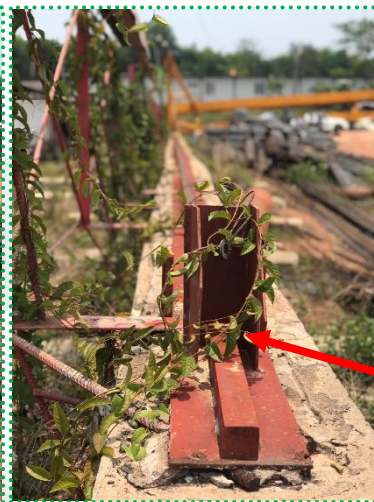
ที่กันกั้นล้อยางของ
บันจันตกลางด้านหน้า
และด้านหลัง
