## กรณี ลูกจ้างถูกปั้นจั่นชนขาได้รับบาดเจ็บสาหัส

๑.๑ ชื่อสถานประกอบกิจการ : บริษัท A จำกัด มหาชน (สาขา Z)

ประกอบกิจการ : ผลิตผลิตภัณฑ์คอนกรีตอัดแรง

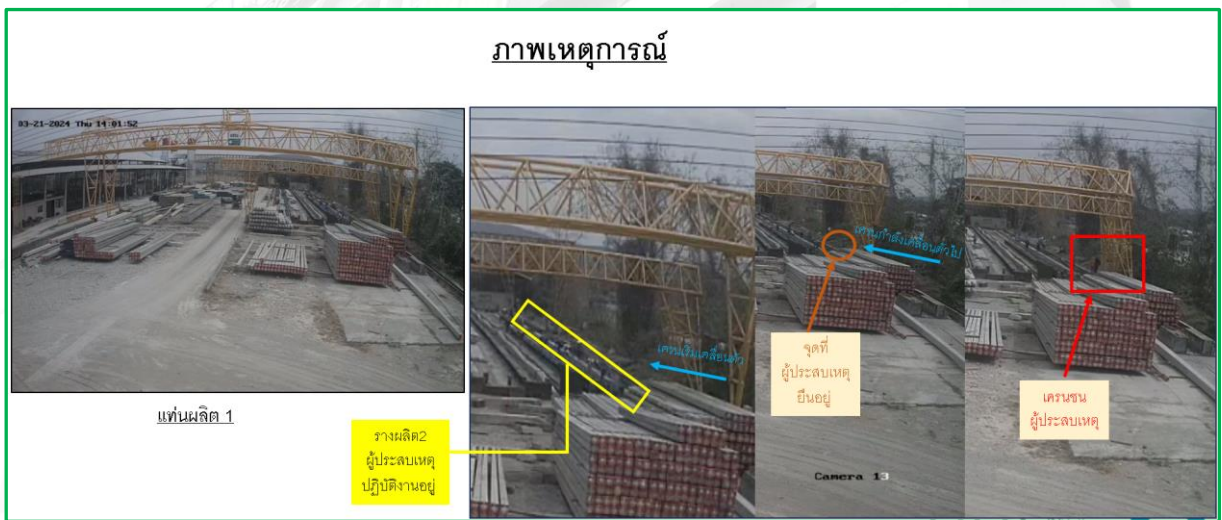
เวลา ๑๔.๐๒ น. เมื่อหัวหน้างานแจ้งให้ลูกจ้างทุกคนออกจากไลน์ผลิต นาง ข ได้รีบออกจากไลน์ผลิตที่ ๓ ไปยังฝั่งขวามือ ซึ่งเป็นรางปั้นจั่นเพียงผู้เดียว ซึ่งขณะนั้นนาย ง กำลังทำการทดสอบปั้นจั่นขนาด ๒๕ ตัน ทำให้ช่วงล่างบริเวณรอบล้อของปั้นจั่นชนขาของ นาง ข ทำให้ได้รับบาดเจ็บที่หน้าแข้งขวา ข้อเท้า นิ้วเท้า เป็นแผลฉีกขาด บริษัทฯ จึงรีบพาลูกจ้างผู้บาดเจ็บส่งโรงพยาบาล

### ภาพจากกล้องวงจรปิดขณะเกิดอุบัติเหตุ

นาย จ ผู้จัดการสาขา ให้ข้อมูลว่า ในวันเกิดเหตุ ฝ่ายซ่อมบำรุงได้ทำการซ่อมระบบส่งกำลังของปั้นจั่นขนาด ๒๕ ตัน ตัวที่เกิดอุบัติเหตุ โดยนาย ง เป็นผู้บังคับปั้นจั่นเพื่อทดสอบการเคลื่อนที่ โดยยืนควบคุมด้วยรีโมทอยู่บริเวณล้อฝั่งซ้ายของปั้นจั่น แต่บริเวณล้อฝั่งขวาของปั้นจั่นชนเข้ากับขาของลูกจ้าง ซึ่งขณะนั้นไม่มีผู้ให้สัญญาณ ทำให้ผู้บังคับปั้นจั่นมองไม่เห็น ทั้งนี้ ในขั้นตอนที่มีการใช้ปั้นจั่น บริษัทฯ กำหนดให้เฉพาะลูกจ้างที่ผ่านการอบรมผู้บังคับปั้นจั่น ผู้ให้สัญญาณแก่ผู้บังคับปั้นจั่น ผู้ยึดเกาะวัสดุ และผู้ควบคุมการใช้ปั้นจั่นเท่านั้นอยู่ในบริเวณแทนผลิต

(๑) ให้นายจ้างกำหนดเขตอันตราย จัดทำเส้นแสดงเขตอันตราย เครื่องหมายแสดงเขตอันตราย หรือเครื่องกั้นเขตอันตรายในเส้นทางที่มีการใช้งานบ้นจันเคลื่อนย้ายสิ่งของ

(๒) ให้นายจ้างจัดให้มีผู้ให้สัญญาณแก่ผู้บังคับบ้นจันตลอดระยะเวลาที่มีการใช้งาน

(๓) ให้นายจ้างจัดให้มีสัญญาณเสียงและแสงไฟเตือนภัยตลอดเวลาที่บ้นจันทำงาน โดยติดตั้งไว้ให้เห็นและได้ยินชัดเจน

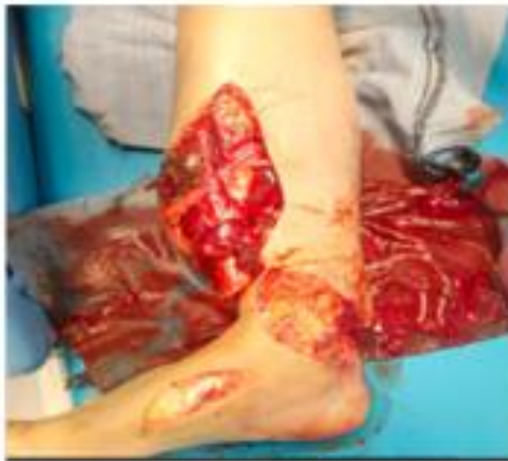
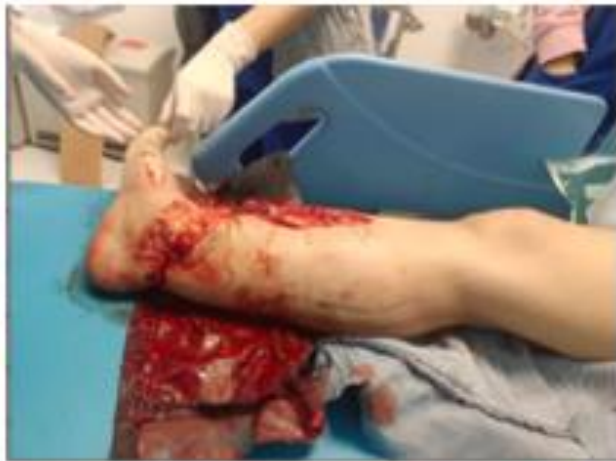
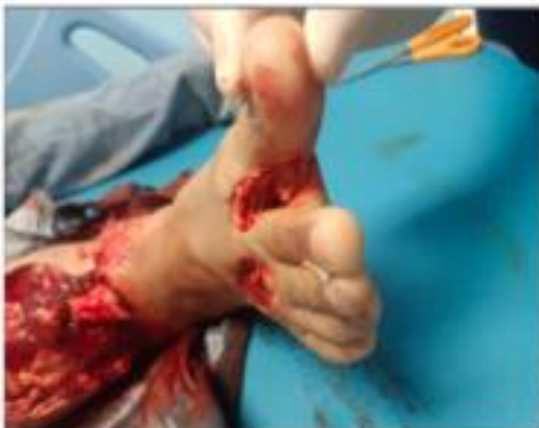
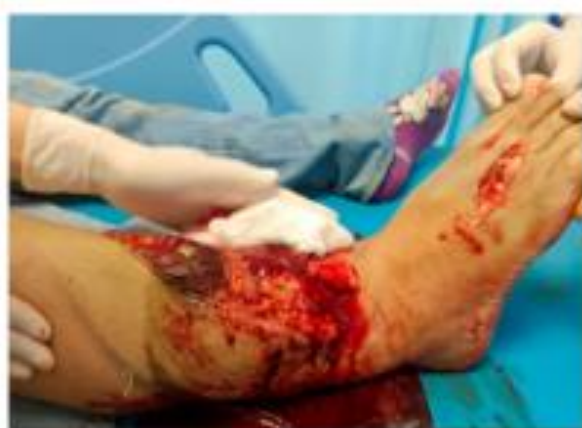
ลักษณะบาดแผลบริเวณขาของลูกจ้างที่ถูกปั้นจั่นชน
