กรณี : ลูกจ้างถูกลิฟต์ชนส่งวัสดุหล่นทับร่างเสียชีวิต

ศูนย์ความปลอดภัยในการทำงานเขต ๔ (อุดรธานี)

กองความปลอดภัยแรงงาน กรมสวัสดิการและคุ้มครองแรงงาน

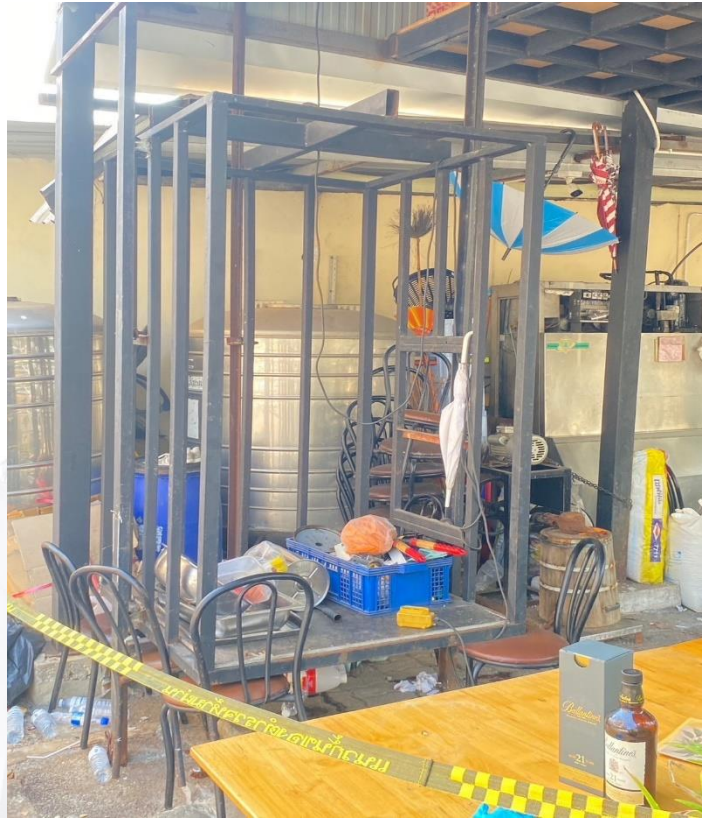
ลักษณะลิฟต์ขนส่งวัสดุ และขั้นตอนการทำงาน ลิฟต์ขนส่งวัสดุได้มีการติดตั้งมาแล้ว ๓ ปี พร้อมกับการสร้างโกดังเก็บอุปกรณ์จัดงานเลี้ยง ตัวลิฟต์มีลวดสลิงขนาด ๖ มิลลิเมตร สายสลิงยึดโยง เข้ากับตัวรอกไฟฟ้าที่เป็นต้นกำลัง รับน้ำหนักได้ ๑,๒๐๐ กิโลกรัม ส่วนตัวลิฟต์มีน้ำหนัก ๙๐ กิโลกรัม มีการตรวจสอบเป็นประจำทุก ๓ เดือนโดยวิศวกร จากข้อมูลล่าสุดได้มีการตรวจ และเปลี่ยนลวดสลิง เมื่อประมาณ ๒ สัปดาห์ที่ผ่านมา (กลางเดือน ม.ค. ๒๕๖๗) ในจุดบริเวณพื้นที่การทำงานของลิฟต์ไม่มีการจัดทำรั้ว คอกกั้น หรือเส้นแสดงเขตอันตราย ณ บริเวณที่ติดตั้งลิฟต์ (อยู่ระหว่างรอต่าเนินการ)

รูปที่ ๒ ลักษณะลิฟต์ขนส่งวัสดุที่เกิดเหตุ

๔.๒.๓ ลิฟต์ที่หล่นลงมา เป็นการเคลื่อนที่ผิดปกติ เพราะลักษณะการหล่นเป็นการเคลื่อนที่อย่างรวดเร็วกว่าปกติ ซึ่งในการเคลื่อนที่ของลิฟต์ที่ได้มาตรฐาน จะค่อย ๆ เคลื่อนตัวลงมาจากกรอกไฟฟ้าที่มีลวดสลิงคอยควบคุมจังหวะอย่างสม่ำเสมอ คาดว่าลิฟต์อาจมีจุดที่ชำรุด

๕.๑.๓ เสนอแนะให้นายจ้างฯ ติดตามทบทวน เรื่องมาตรการและระบบความปลอดภัยของลิฟต์ที่ใช้ และควรมีการตรวจสอบระบบการทำงานของลิฟต์ก่อนการใช้งาน เพื่อตรวจสอบสภาพความปลอดภัยของลิฟต์ (เนื่องด้วยจากเหตุการณ์ จากกล้องวงจรปิดลิฟต์มีอาคารค้ำ และหล่นลงมา) อีกทั้งหากลิฟต์ไม่อยู่ในสภาพที่มีระบบการป้องกันอันตรายที่จะเกิดขึ้นให้ดำเนินการหยุดการใช้งานไว้ก่อน ระบบป้องกันอันตราย เช่น การจัดทำให้มีประตูกั้น/ล็อก กุญแจล็อกสวิตช์ควบคุม หรือจุดจ่ายพลังงาน ที่มีไว้สำหรับผู้ที่ได้รับอนุญาตในการใช้ลิฟต์เท่านั้น นอกจากนี้นายจ้างควรมีการตรวจสอบระบบความปลอดภัย และระบบการทำงานของลิฟต์เป็นประจำทุกเดือนอีกด้วย

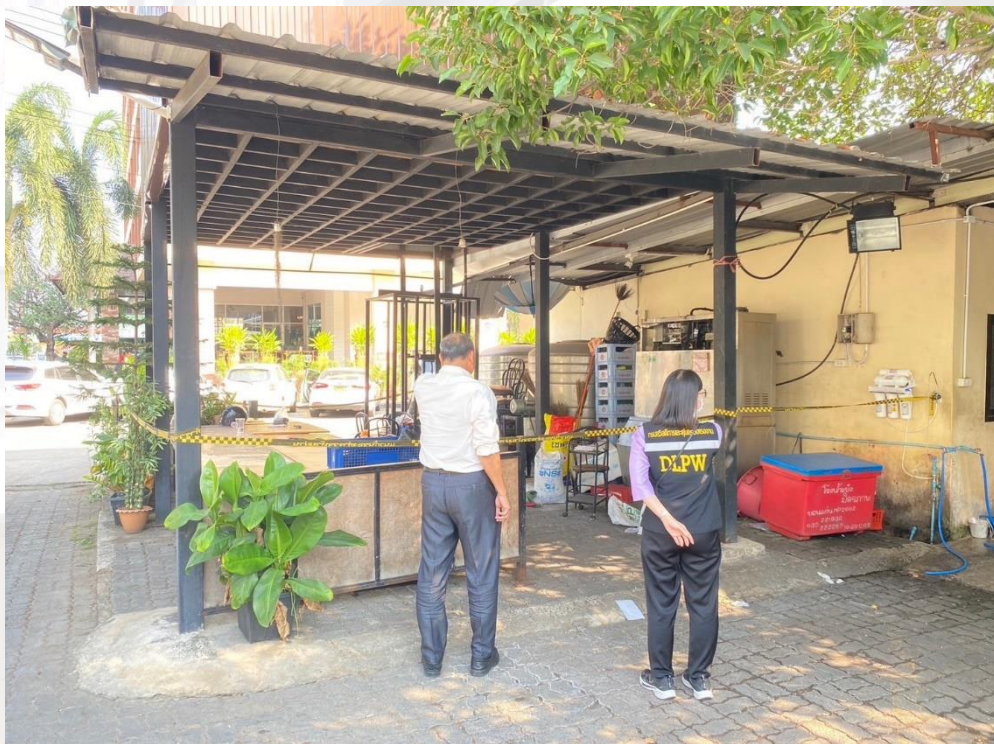
รูปที่ ๓ ภาพพื้นที่โดยรอบในบริเวณจุดติดตั้งลิฟต์ขนส่งวัสดุที่เกิดอุบัติเหตุ

๔.๒.๑ บริเวณพื้นที่โดยรอบของอาคารโกดังที่ติดตั้งลิฟต์ขนส่งวัสดุเป็นพื้นที่โล่ง สามารถมีบุคคลที่ไม่เกี่ยวข้องเดินผ่านไปมาในบริเวณที่มีการติดตั้งลิฟต์ขนส่งวัสดุได้

๔.๒.๒ ลิฟต์ขนส่งวัสดุ ไม่มีคอกกัน หรือรั้ว ในพื้นที่การทำงานและจุดติดตั้ง รวมทั้งสภาพภายนอกของลิฟต์ขนส่งยังขาดป้ายบอกพิกัดน้ำหนัก ป้ายห้ามโดยสาร ระบบความปลอดภัยทั่วไป เช่น ประตูกัน กุญแจล็อกควบคุมการใช้งานลิฟต์ ปุ่มบังคับ จุดจ่ายพลังงาน เป็นต้น

๕.๑.๑ เสนอแนะให้นายจ้างฯ มีการประเมินความเสี่ยงหรือความเป็นอันตรายต่อลักษณะ บริเวณพื้นที่การติดตั้งลิฟต์ เพื่อบ่งชี้และแก้ไขในส่วนที่มีบุคคลที่ไม่เกี่ยวข้องเข้าไปได้ รวมทั้งมาตรการป้องกันอันตราย ที่อาจเกิดอันตรายระหว่างผู้ไม่เกี่ยวข้องกับลิฟต์ขนส่งวัสดุ เช่น การจัดทำเขต คอกกั้น รั้ว หรือเส้น แสดงเขตอันตราย บริเวณที่มีลิฟต์ขนส่งวัสดุ

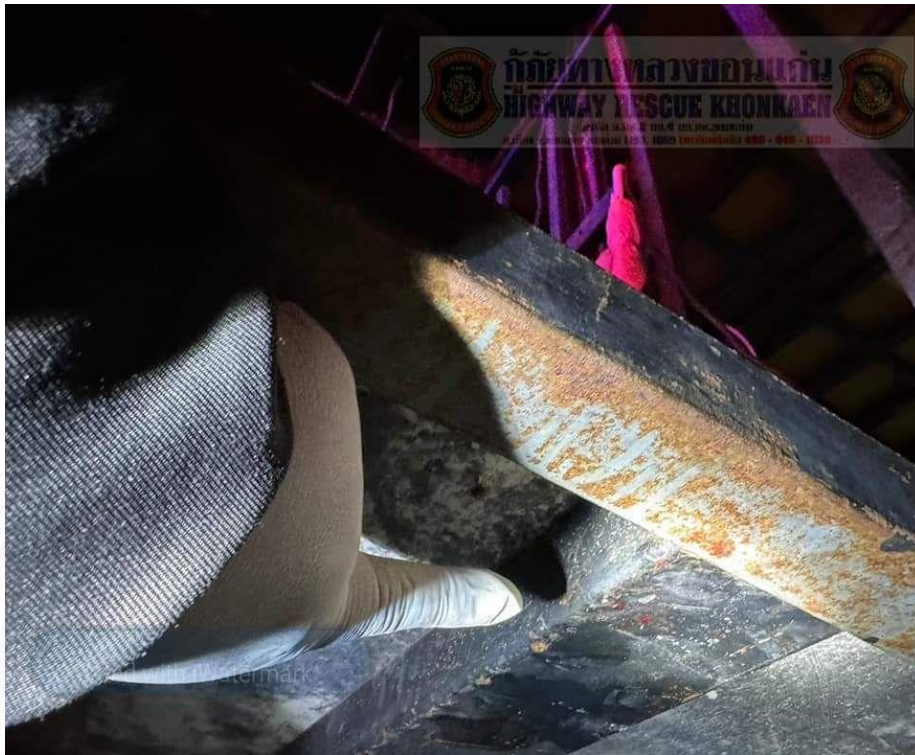
เวลาประมาณ ๒๐.๐๐ น. ลูกจ้างคนดังกล่าวได้ออกจากบริเวณร้านอาหารไปยังโกดังเก็บของตรงที่มีลิฟต์ขนส่งวัสดุ จากกล้องวงจรปิดพบว่าลูกจ้างได้ยกแขนขึ้นเพื่อใช้มือไปกดปุ่มบังคับลิฟต์ ซึ่งขณะนั้นลิฟต์ได้เก็บขึ้นไว้ข้างบนชั้น ๒ จากภาพกล้องวงจรปิดคาดว่าลิฟต์น่าจะค้าง ลูกจ้างจึงใช้เก้าอี้ที่ตั้งอยู่บริเวณนั้นมาวางไว้ใต้ลิฟต์ พร้อมทั้งปีนเก้าอี้และยกมือคล้ายจะดันลิฟต์ จังหวะนั้นลิฟต์ได้หล่นลงมาทับลูกจ้าง คาดว่าหล่นมาทับศีรษะ และร่างของลูกจ้าง ทำให้ลูกจ้างเสียชีวิต ณ ที่เกิดเหตุทันที

รูปที่ ๔ ตำแหน่งที่คาดว่าหล่นลงมาทับศีรษะ และร่างของผู้ประสบเหตุ

๔.๑.๒ ลูกจ้างเข้าไปอยู่ในตำแหน่งที่ลิฟต์ขนส่งวัสดุ สามารถร่วงหล่นลงมาทับร่างได้

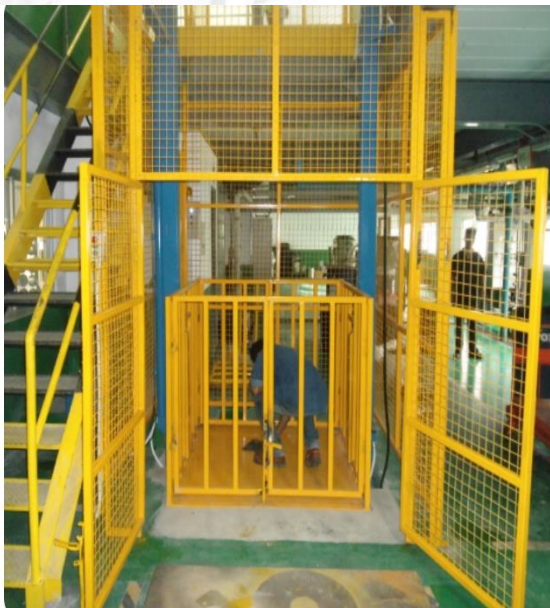
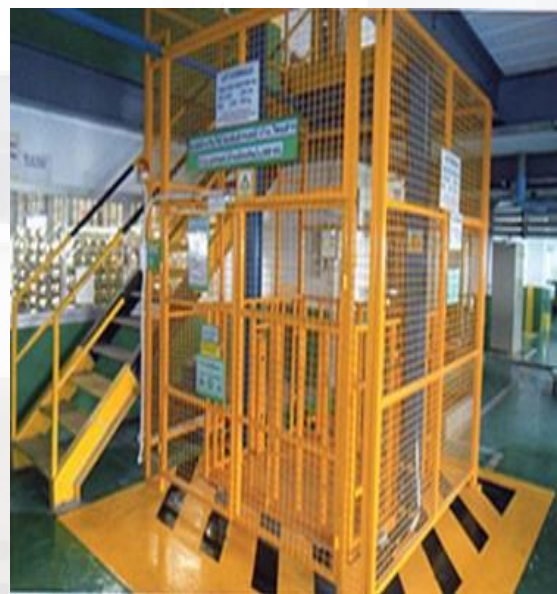
รูปที่ ๖ ตัวอย่างลิฟต์ขนส่งวัสดุที่มีคอกกั้น ประตูกั้น และเส้นแสดงเขตอันตราย (ที่มาของภาพ www.ลิฟท์ขนส่งของ.com, www.designliftengineering0989987544.com)
