กรณี : เกิดอุบัติเหตุลูกจ้างโดนใบเลื่อยบาดนิ้วได้รับบาดเจ็บ

ศูนย์ความปลอดภัยในการทำงานเขต ๘

กองความปลอดภัยแรงงาน กรมสวัสดิการและคุ้มครองแรงงาน

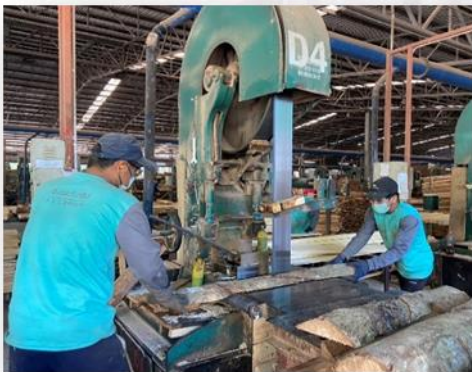
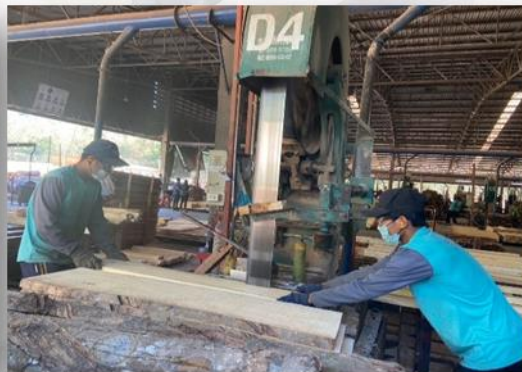
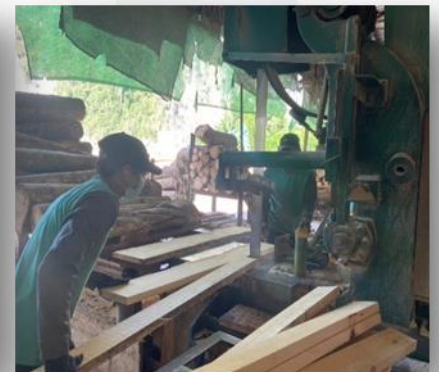
- กระบวนการผลิต การแปรรูปไม้ (ขั้นตอนการเลื่อยไม้) นำท่อนไม้อย่างพาราที่จัดเตรียมไว้มาทำการแปรรูป โดยใช้เครื่องจักร (โต๊ะเลื่อยสายพาน) เพื่อควบคุมการทำงานสองตำแหน่งในการตัด รวมไปถึงการปรับและควบคุมทิศทางในการเลื่อย เรียกว่า “นายม้า” และ “หางม้า” โดยนายม้าจะมีหน้าที่พลิกและรับท่อนไม้ผ่านโต๊ะเลื่อย ซึ่งส่วนใหญ่อาศัยความเชี่ยวชาญหรือวิจารณญาณในการพลิกไม้หลบบริเวณที่มีตำหนิ และเลือกตัดไม้เพื่อให้ได้ไม้เกรดดีในปริมาณมากที่สุด ส่วนหางม้ามีหน้าที่รับ-ส่งไม้อีกฝั่งของนายม้า มีลักษณะเหมือนการพลิกท่อนไม้จนกว่าจะได้ขนาดไม้ตามที่ต้องการ

รูปภาพ ตัวอย่างการแปรรูปไม้ (ขั้นตอนการเลื่อยไม้)

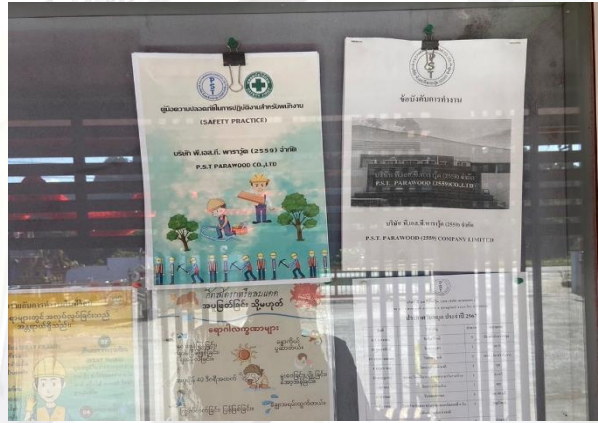
๑. บริษัทฯ จัดทำคู่มือการปฏิบัติงาน ความปลอดภัยในการทำงาน (ฉบับภาษาไทย) และติดประกาศที่บอร์ดประชาสัมพันธ์แต่ไม่ได้แจกให้แก่ลูกจ้างทุกคน และกำลังดำเนินการจัดทำคู่มือ (ฉบับภาษาพม่า)

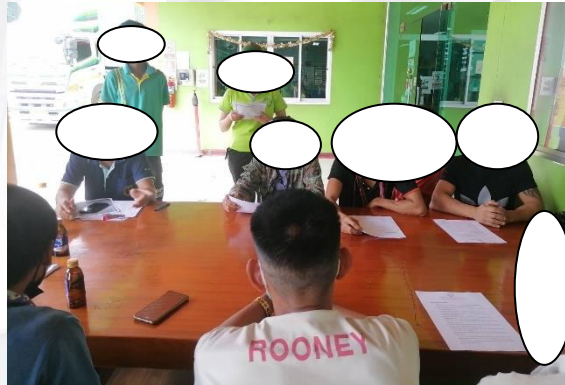
๒. บริษัทฯ จัดให้มีการเน้นย้ำเรื่องความปลอดภัยในการทำงานทุกวันก่อนเริ่มงาน โดยหัวหน้างานและล่ามแปลภาษา

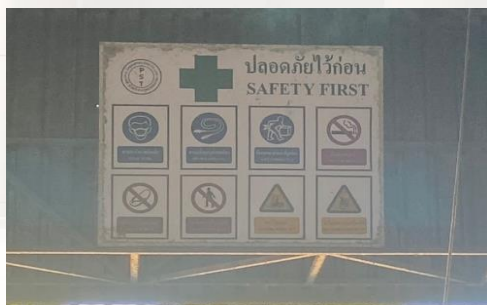
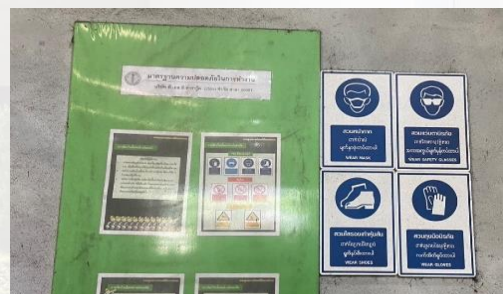
๔. บริษัทฯ ได้ติดประกาศป้ายสัญลักษณ์เตือนอันตรายและเครื่องหมายเกี่ยวกับความปลอดภัยฯ ในที่ที่เห็นได้ง่าย ณ สถานที่ลูกจ้างปฏิบัติงาน เช่น ป้ายเตือนระวังอันตรายจากเครื่องจักร ป้ายเตือนระวังอันตรายจากรถโฟล์คลิฟท์ ป้ายเตือนให้สวมใส่อุปกรณ์คุ้มครองความปลอดภัยส่วนบุคคล เป็นต้น

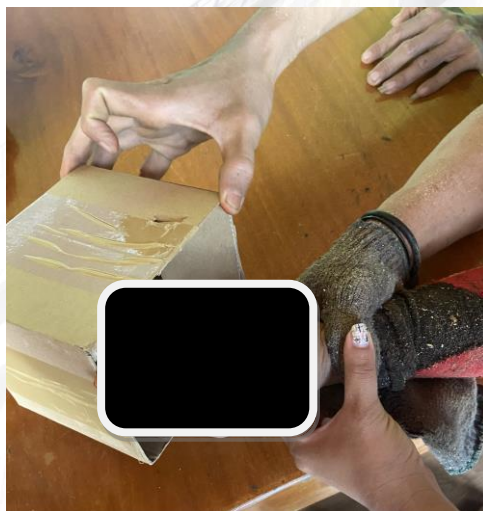
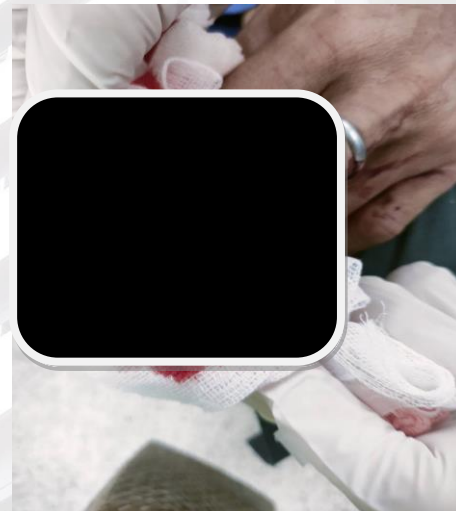
เลื่อยแผ่นไม้กับนายม้า (ได้จำนวนประมาณ ๗ ตัน) ขณะที่ส่งแผ่นไม้กลับให้นายม้าโดยการผลัก แผ่นไม้เกิดไหล กำลังจะหล่นจากโต๊ะเลื่อย ลูกจ้างผู้ประสบเหตุใช้มือซ้ายคว้าแผ่นไม้แต่เปลือกไม้ได้หลุดออก ทำให้แผ่นไม้สะบัด จนมือข้างซ้ายของลูกจ้างผู้ประสบเหตุไปโดนใบเลื่อยขณะปฏิบัติงานลูกจ้างสวมใส่ถุงมือผ้า เมื่อเกิดเหตุการณ์ นายม้าได้มีการปิดสวิทซ์ทันที และมีพนักงานตรวจสอบคุณภาพ เห็นเหตุการณ์จึงแจ้งเจ้าหน้าที่ความปลอดภัย ในการทำงานระดับวิชาชีพ เจ้าหน้าที่ความปลอดภัยในการทำงานระดับวิชาชีพจึงได้ทำการปฐมพยาบาล เบื้องต้นลูกจ้างฯ และนำส่งโรงพยาบาลพระแสง ต่อมาในวันเดียวกันได้มีการส่งตัวลูกจ้าง ฯ ต่อไปยัง โรงพยาบาลสุราษฎร์ธานีเพื่อทำการรักษาต่อไป

รูปภาพ บาดแผลผู้ประสบอุบัติเหตุ

๓.๒ จำนวนผู้บาดเจ็บ ๑ คน : นาย Z พนักงานตำแหน่งช่าง
ได้รับบาดเจ็บปลายนิ้วกลางมือซ้ายขาด ๑ ข้อ

- บริษัทฯ ควรจัดอุปกรณ์คุ้มครองความปลอดภัยส่วนบุคคลให้แก่ลูกจ้างให้เหมาะสม และถูกต้องตามลักษณะของงาน คือ ถุงมือใยโลหะที่ใช้สำหรับงานเกี่ยวกับการใช้ของมีคม ในการหั่น ตัด เลื่อย เป็นต้น
- บริษัทฯ ควรจัดให้มีปุ่มฉุกเฉินที่สามารถหยุดการทำงานของเครื่องจักรได้ทันทีในสถานการณ์ฉุกเฉิน ติดตั้งไว้ในตำแหน่งที่เหมาะสม พร้อมใช้งาน และเห็นได้ชัด เพื่อลดการสูญเสียของลูกจ้าง และลดความรุนแรงของอุบัติเหตุไม่ให้เกิดถึงขั้นสูญเสียอวัยวะ

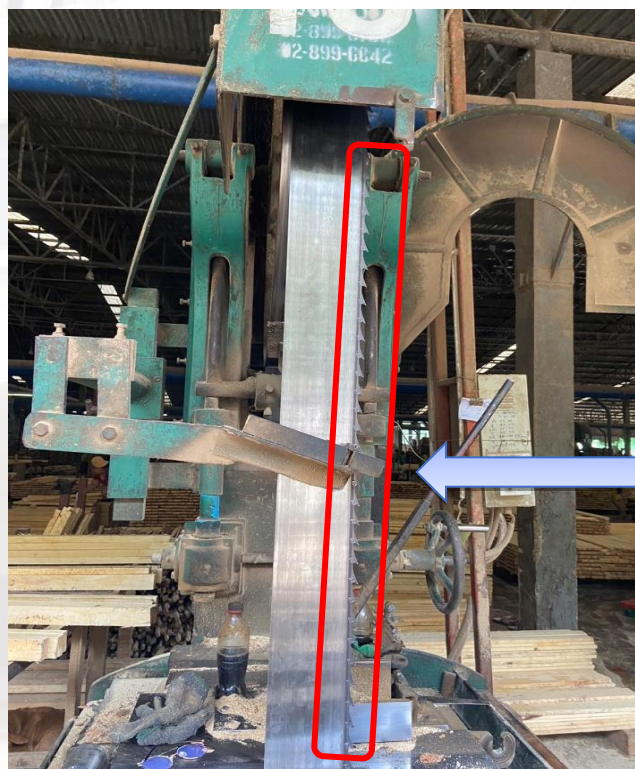
ใบเลื่อยบริเวณที่ บาดนิ้วมือลูกจ้าง

รูปภาพ โต๊ะเลื่อยและบริเวณที่ลูกจ้างประสบอุบัติเหตุ

- บริษัทฯ ไม่จัดให้มีปุ่มฉุกเฉินที่สามารถหยุดการทำงานของเครื่องจักรได้ทันทีในสถานการณ์ฉุกเฉินติดตั้งไว้ในตำแหน่งที่เหมาะสม พร้อมใช้งาน และเห็นได้ชัด

- บริษัทฯ จัดอุปกรณ์คุ้มครองความปลอดภัยส่วนบุคคลให้แก่ลูกจ้างไม่เหมาะสมตามลักษณะของงาน กล่าวคือ ให้ลูกจ้างสวมใส่ถุงมือผ้าในขณะที่ปฏิบัติงานกับเครื่องเลื่อยไม้ซึ่งอาจตัดหรือบาดลูกจ้างได้

- บริษัทฯ ควรจัดให้มีการติดตั้งเครื่องป้องกันอันตรายจากใบเลื่อยของเครื่องเลื่อยไม้

- บริษัทฯ ควรจัดให้มีเซนเซอร์ตรวจจับการเคลื่อนไหวบริเวณโต๊ะเลื่อย กล่าวคือ เมื่ออวัยวะของลูกจ้างผ่านเข้าไปในระยะที่กำหนดระบบจะหยุดการทำงานของเครื่องจักร (โต๊ะเลื่อย) โดยอัตโนมัติ
