## กรณี ปั่นจั่นเฉี่ยวชนลูกจ้างเสียชีวิต

### ๑. ข้อมูลสถานประกอบกิจการ

## ๒.๒ รายละเอียด/ลำดับเหตุการณ์การเกิดอุบัติเหตุ

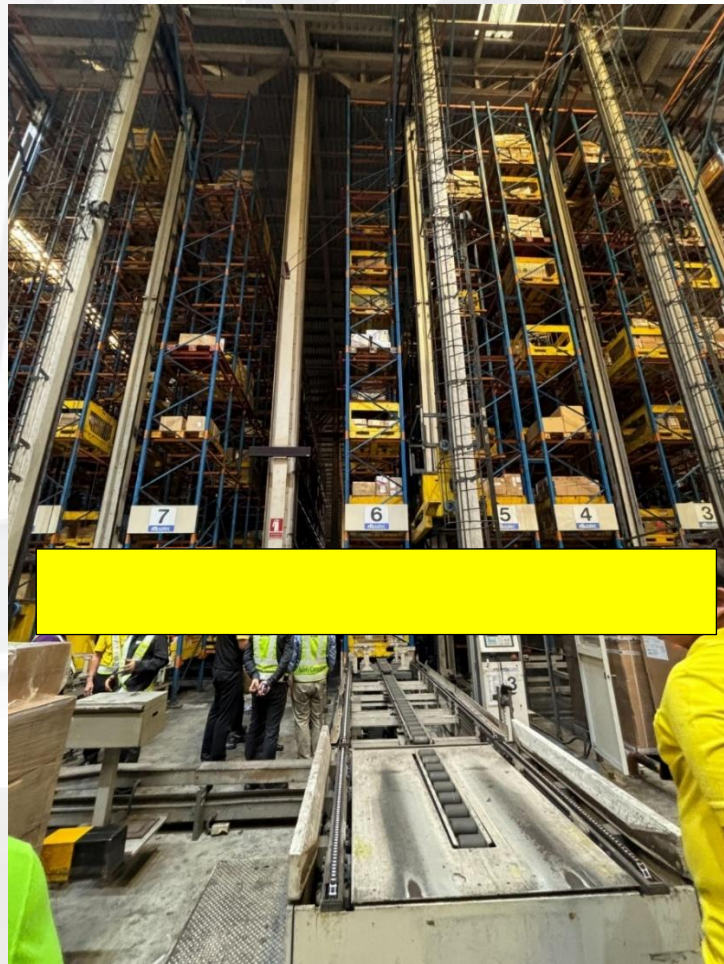
รูปที่ ๑ ลักษณะพื้นที่ปฏิบัติงานภายในคลังจัดเก็บสินค้าอัตโนมัติ (AS/RS) ประกอบไปด้วยชั้นวางสินค้าและปั้นจั่น (ชนิด Stacker Crane) โดยระหว่างชั้นวางสินค้าแต่ละแถวจะมี Stacker Crane ปฏิบัติงานเคลื่อนที่ไปมา เพื่อยกและวางสินค้าบนชั้นวาง

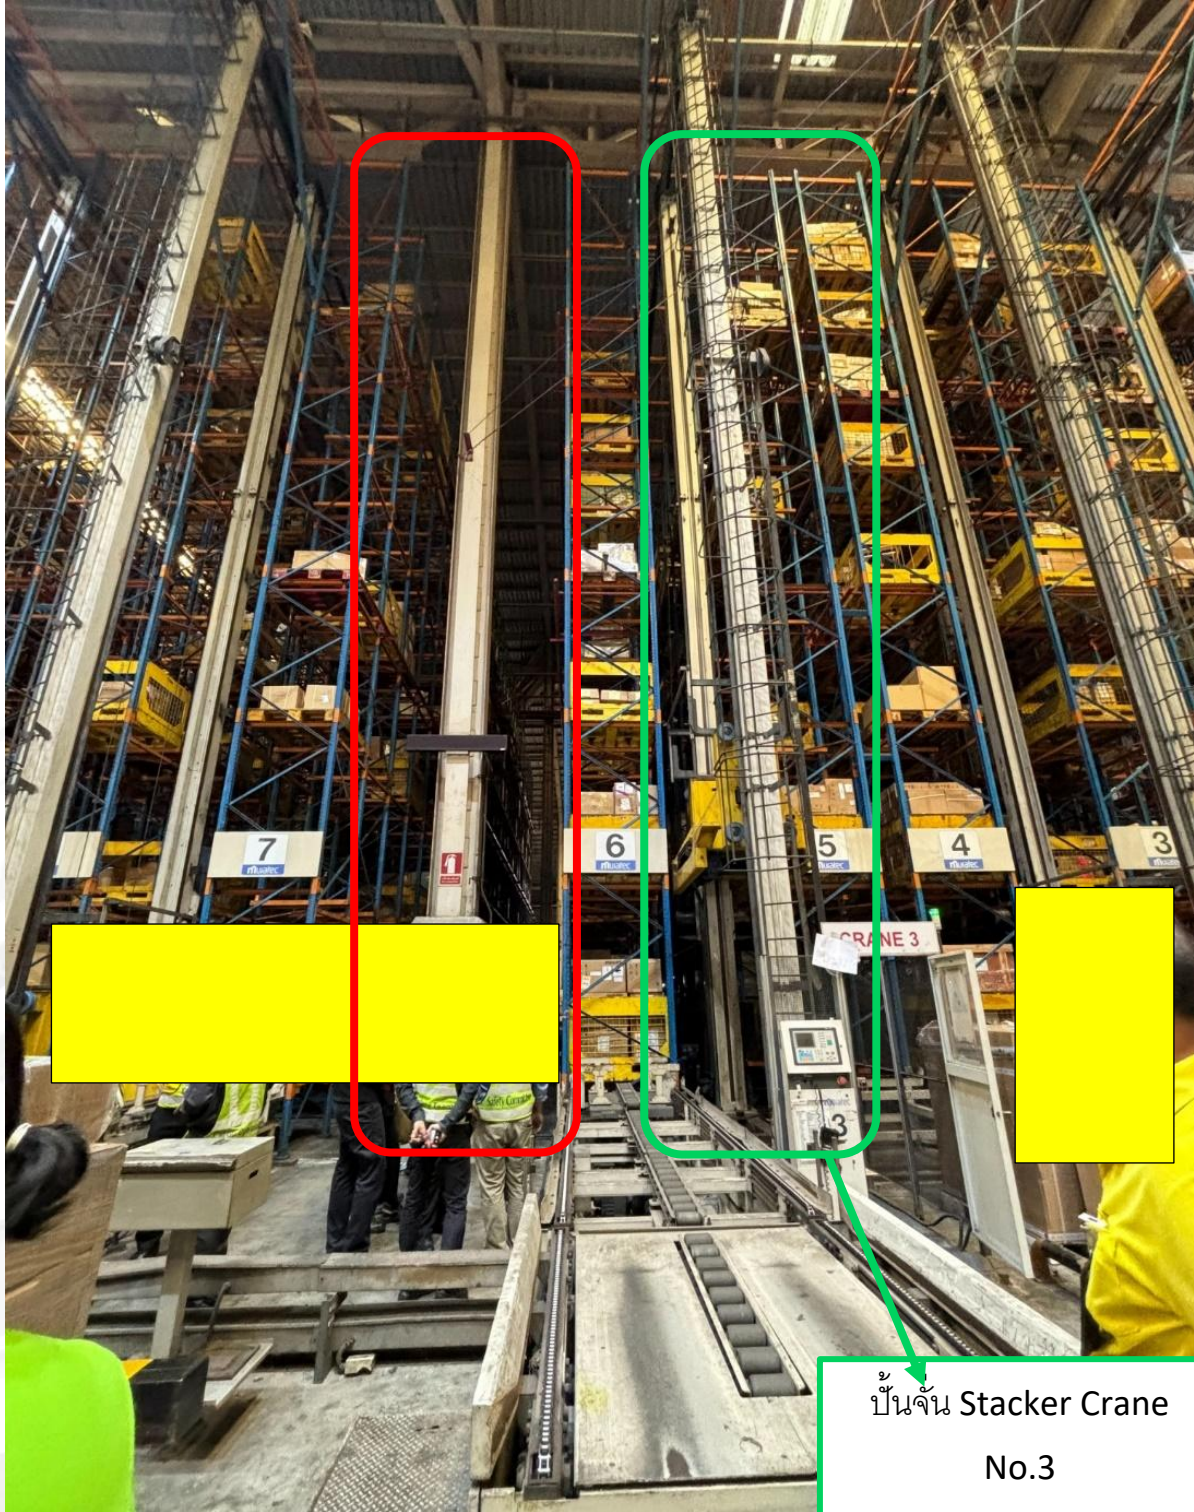
รูปที่ ๒ สีแดง คือ พื้นที่วาง ที่ลูกจ้างเข้าไปทำความสะอาด  
สีเขียว คือ Stacker Crane ที่ปฏิบัติงานวิ่งเคลื่อนที่ไปมา

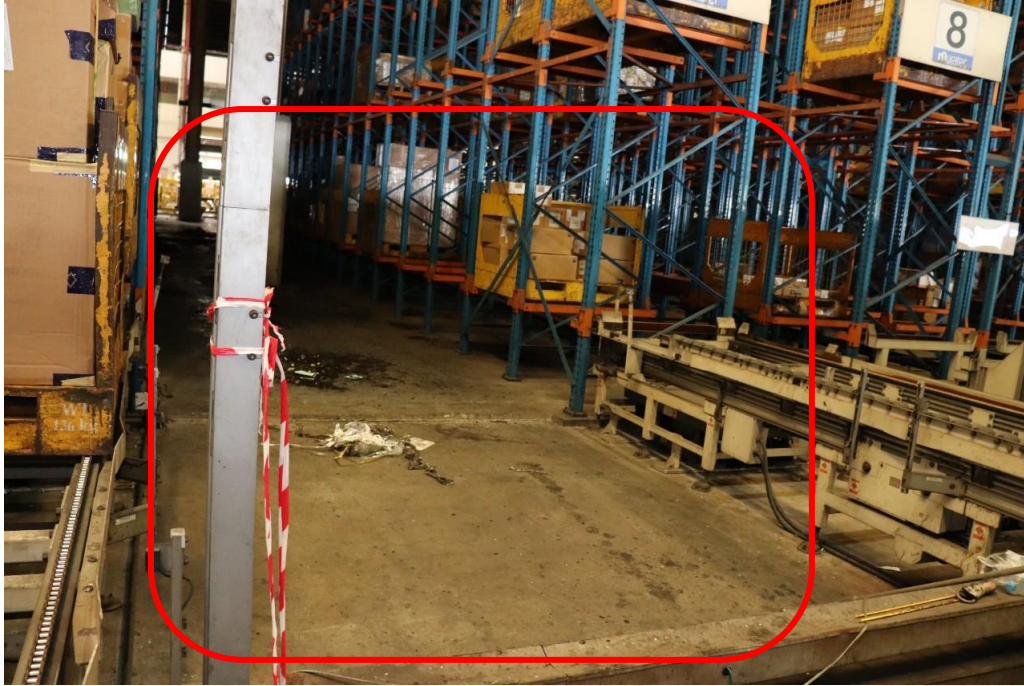
รูปที่ ๓ พื้นที่ภายในที่ลูกจ้างเข้าไปทำความสะอาด

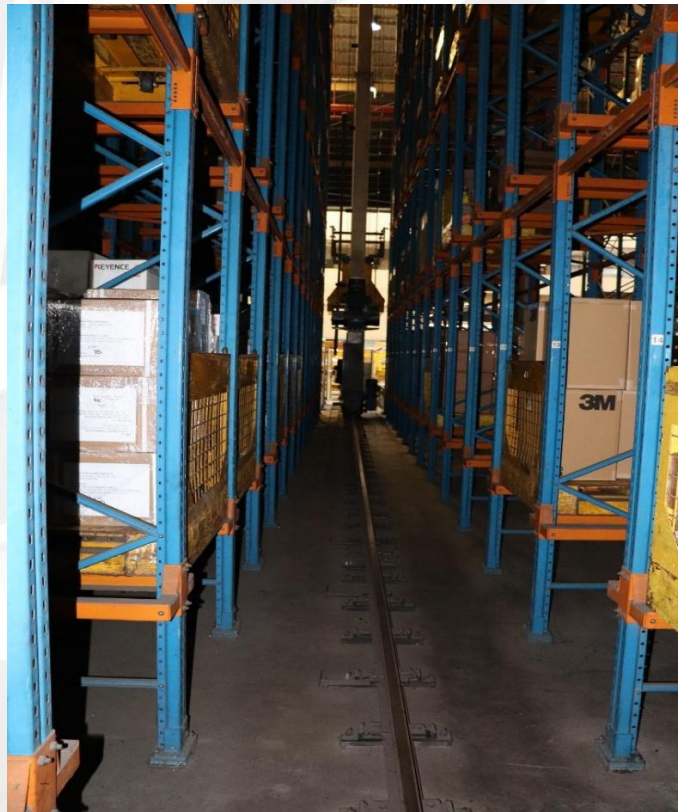
รูปที่ ๔ จุดนี้คือบริเวณพื้นที่ด้านข้างถัดจากพื้นที่ที่ลูกจ้างเข้าไปทำความสะอาด  
จะมี Stracker Crane ปฏิบัติงานวิ่งเคลื่อนที่ไปมาบนรางวิ่ง

๔.๒.๑ ไม่จัดให้มีรั้ว คอกกั้น หรือเส้นแสดงเขตอันตราย ณ บริเวณที่ตั้งของเครื่องจักรให้ลูกจ้างเห็นได้ชัดเจน และต้องดูแลไม่ให้ลูกจ้างซึ่งไม่เกี่ยวข้องเข้าไปในบริเวณดังกล่าว

๔.๒.๒ ไม่จัดให้มีสัญญาณเสียงและแสงไฟเตือนภัยตลอดเวลาที่ปั้นจั่นทำงานโดยติดตั้งไว้ให้เห็นและได้ยินชัดเจน

๔.๓.๓ ไม่มีเส้นแสดงเขตอันตราย เครื่องหมายแสดงเขตอันตราย หรือเครื่องกั้นเขตอันตรายในเส้นทางที่มีการใช้ปั้นจั่นเคลื่อนย้ายสิ่งของ

๕.๓ นายจ้างต้องจัดให้มีรั้ว คอกกั้น หรือเส้นแสดงเขตอันตราย ณ บริเวณที่ตั้งของเครื่องจักรให้ลูกจ้างเห็นได้ชัดเจน และต้องดูแลไม่ให้ลูกจ้างซึ่งไม่เกี่ยวข้องเข้าไปในบริเวณดังกล่าว

๕.๔ นายจ้างต้องจัดให้มีสัญญาณเสียงและแสงไฟเตือนภัยตลอดเวลาที่ปั้นจั่นทำงานโดยติดตั้งไว้ให้เห็นและได้ยินชัดเจน

๕.๕ นายจ้างต้องจัดให้มีเส้นแสดงเขตอันตราย เครื่องหมายแสดงเขตอันตราย หรือเครื่องกั้นเขตอันตรายในเส้นทางที่มีการใช้ปั้นจั่นเคลื่อนย้ายสิ่งของ

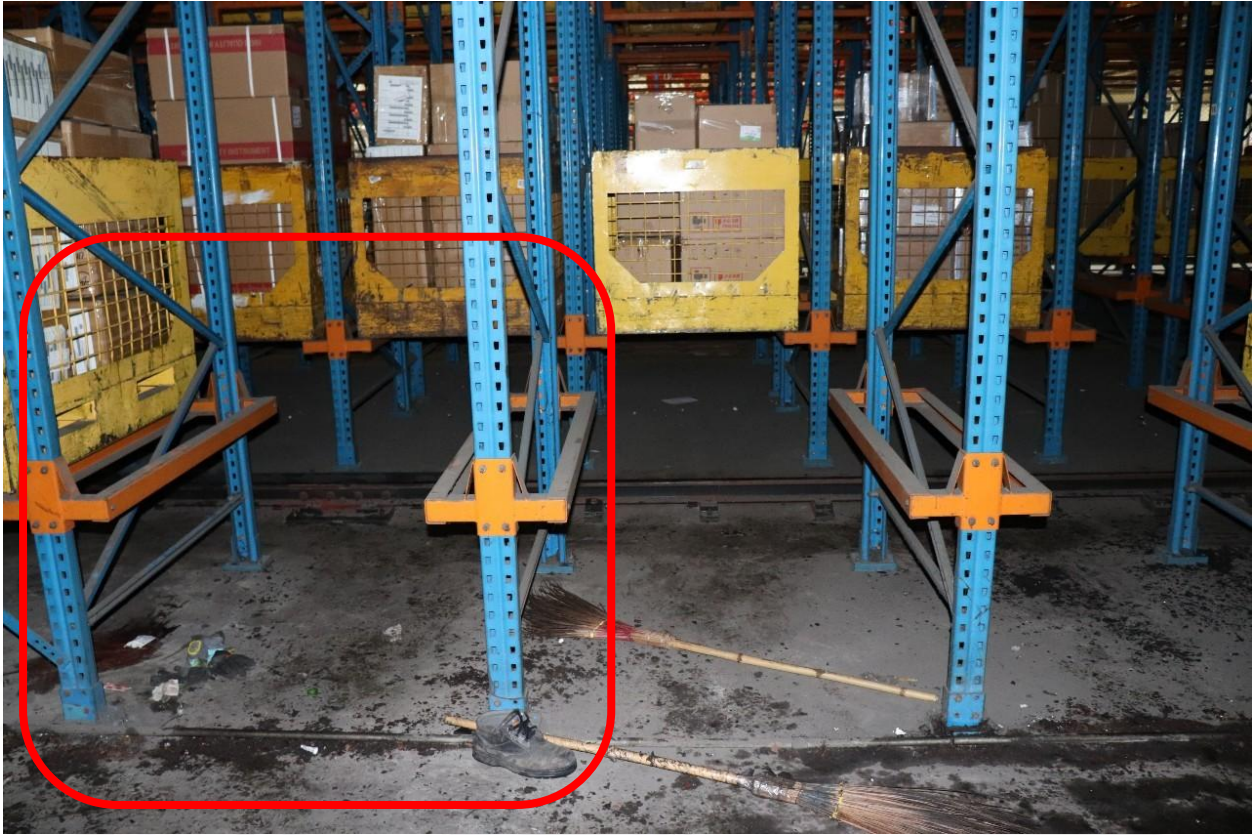
รูปที่ ๕ จุดที่ลูกจ้างประสบอุบัติเหตุ

ไม่มีการปิดระบบการทำงานของเครื่องจักร ขณะมีลูกจ้างเข้าไปปฏิบัติงานในพื้นที่หรือบริเวณที่มีการทำงานหรือมีการเคลื่อนที่ของเครื่องจักร

๕.๖ นายจ้างต้องปิดระบบการทำงานของเครื่องจักร ขณะมีลูกจ้างเข้าไปปฏิบัติงานในพื้นที่หรือบริเวณที่มีการทำงานหรือมีการเคลื่อนที่ของเครื่องจักร
