## กรณี ลูกจ้างตกลงไปในถังแยกชั้นน้ำมันปาล์มเสียชีวิต

๑.๑ ชื่อสถานประกอบกิจการ...บริษัท ส.จำกัด

ประกอบกิจการ สกัดน้ำมันพืชจากปาล์ม

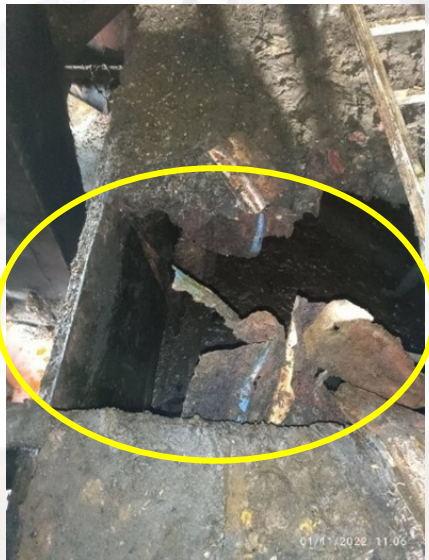
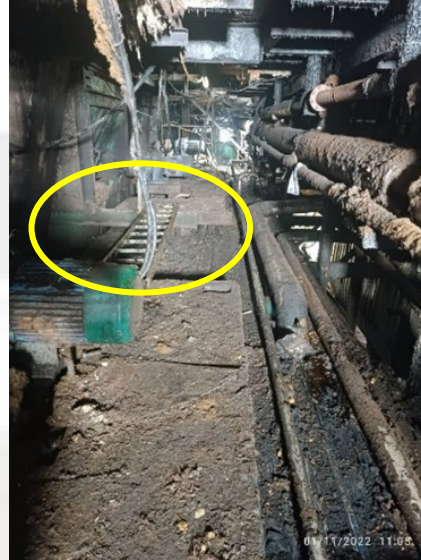
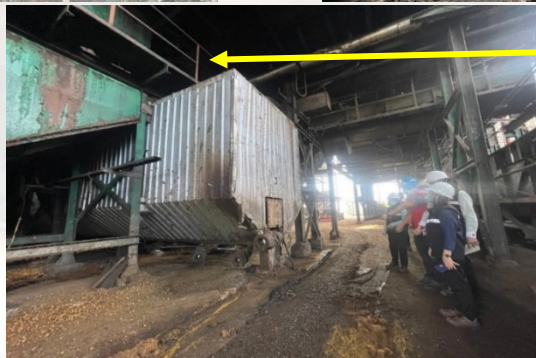
- ชนิดของวัสดุ/ชนิดของวัตถุติด..... ถังแยกชั้นน้ำมันปาล์ม (ถัง CS2) กว้าง ๒.๕ เมตร ยาว ๑๘ เมตร สูง ๒ เมตร บรรจุน้ำมันสูง ๑.๕ เมตร อุณหภูมิน้ำมันในถังประมาณ ๘๐ องศาเซลเซียส บริเวณด้านบนจนถึงปิดด้วยเมทัลชีท

เวลาประมาณ ๐๗.๔๐ น. (เป็นช่วงเวลาในการทำงานล่วงเวลาก่อนเวลาทำงานปกติ) เกิดเหตุการณ์ ดังนี้ นาย อ. ตำแหน่งหัวหน้างานชุดน้ำมัน ได้เดินขึ้นไปบนถังแยกน้ำมันปาล์ม (ถัง CS2) เป็นถังพักน้ำมันระหว่างกระบวนการผลิตน้ำมันปาล์ม กว้าง ๒.๕ เมตร ยาว ๑๘ เมตร สูง ๒ เมตร บรรจุน้ำมันสูง ๑.๕ เมตร อุณหภูมิ น้ำมันในถังประมาณ ๘๐ องศาเซลเซียส ซึ่งด้านบนของถังปิดด้วยเมทัลชีทที่มีลักษณะผูกกร่อน จึงทำให้นาย อ. ล่วงตกลงไปในถังแยกชั้นน้ำมันปาล์ม

จุดที่ถูกจ้ำกร่าง  
ลงไปในถัง

- ๕.๑ ข้อเสนอแนะหรือมาตรการแก้ไขป้องกันที่เหมาะสม (เฉพาะเจาะจงแต่ละกรณี)
  - ๕.๑.๑ จัดให้มีสิ่งปิดกั้นด้านบนของถังแยกชั้นน้ำมันปาล์มด้วยวัสดุที่มั่นคงแข็งแรง
  - ๕.๑.๒ จัดทำราวกันหรือรั้วกันตกที่มั่นคงแข็งแรง
  - ๕.๑.๓ ทำประตูรั้วกั้นไม่ให้ผู้ที่ไม่มีส่วนเกี่ยวข้องเข้าไปด้านบนของถังแยกชั้นน้ำมันปาล์ม
- ๕.๒ ข้อเสนอแนะอื่น ๆ
  - ๕.๒.๑ ฝึกอบรมความปลอดภัย อาชีวอนามัย และสภาพแวดล้อมในการทำงาน โดยมีการประเมินทัศนคติด้านความปลอดภัยฯ ของผู้บริหาร หัวหน้างาน และลูกจ้างทุกคน
  - ๕.๒.๒ กำหนดและควบคุมชั่วโมงการทำงานล่วงเวลาสัปดาห์หนึ่งต้องไม่เกิน ๓๖ ชั่วโมง

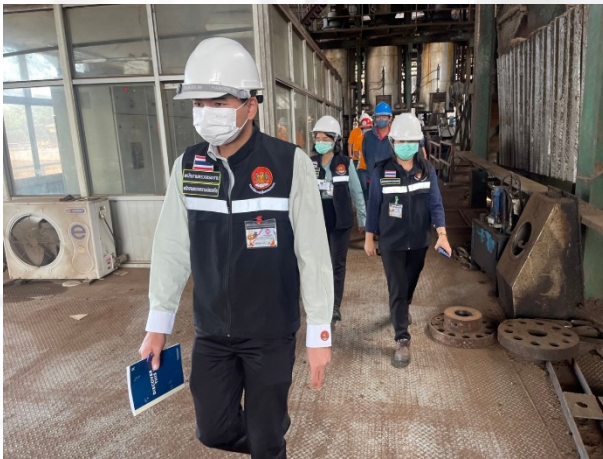
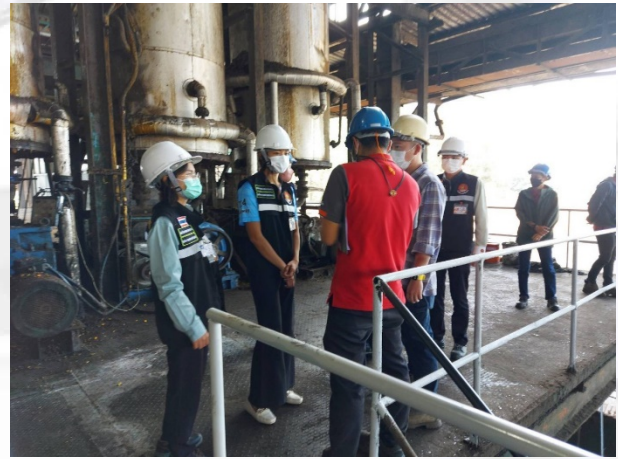
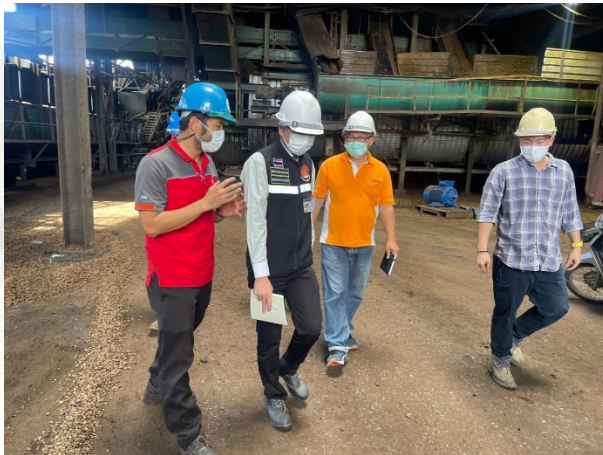
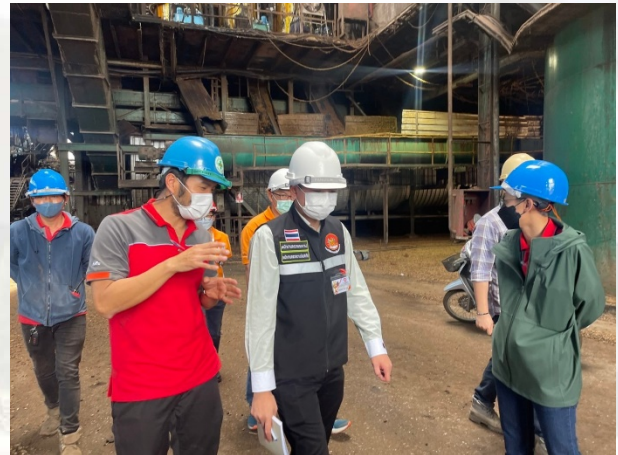
รูปภาพการเข้าสอบสวนวิเคราะห์อุบัติเหตุ

- ๔.๑ ปัจจัยด้านคน/การกระทำที่ไม่ปลอดภัย: นาย อ. ลูกจ้างผู้เสียชีวิต ขึ้นไปบนทางเชื่อมแล้วเดินลอดเข้าไปบนถังแยกชั้นน้ำมันปาล์ม (ถัง CS2) ซึ่งบริเวณดังกล่าวไม่ใช่พื้นที่ปฏิบัติงาน
- ๔.๒ ปัจจัยด้านสภาพแวดล้อม/สภาพการณ์ที่ไม่ปลอดภัย : ถังแยกชั้นน้ำมันปาล์ม (ถัง CS2) ด้านบนปิดด้วยเมทัลชีท ที่มีลักษณะผุร่อน มีทางเชื่อมที่สามารถขึ้นไปบนถังแยกชั้นน้ำมันปาล์มได้ บริษัทฯ อนุญาตให้พนักงานช่วงซ่อมบำรุงเท่านั้นที่สามารถขึ้นไปบนพื้นที่ดังกล่าว แต่บริษัทฯ ไม่มีประตูรั้วกั้น ไม่มีป้ายห้ามไม่ให้ผู้ที่ไม่มีส่วนเกี่ยวข้องเข้าไปด้านบนของถังแยกชั้นน้ำมันปาล์ม
- ๔.๓ ปัจจัยด้านการบริหารจัดการด้านความปลอดภัย...การจัดการฝึกอบรมความปลอดภัยฯ ให้กับผู้บริหาร หัวหน้างาน และลูกจ้าง โดยไม่มีการวัดผลและประเมินผลทัศนคติด้านความปลอดภัยฯ
