## กรณี คานคอนกรีตทางด่วนพระราม ๒ หล่นทับลูกจ้างเสียชีวิต

## ๒.๒ รายละเอียด/ลำดับเหตุการณ์ (เรียงลำดับ)

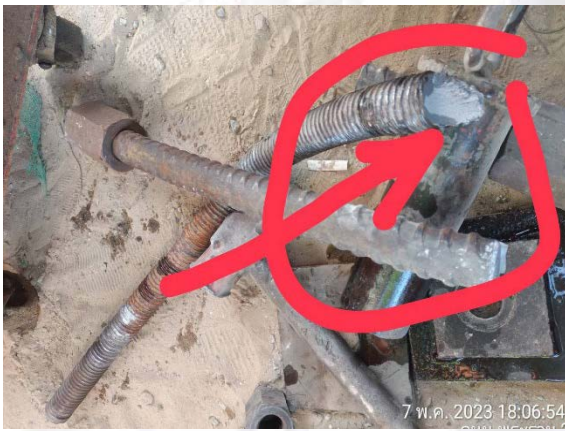
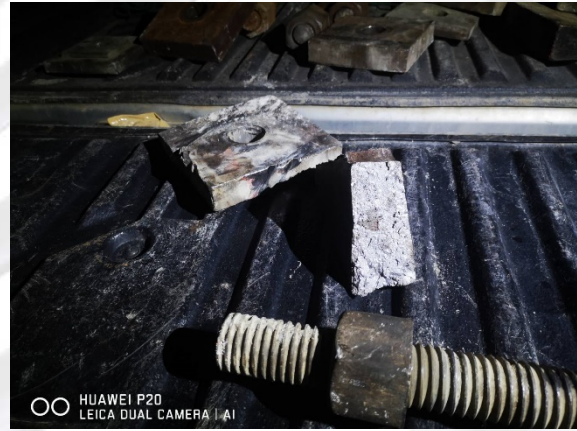
เมื่อวันที่ ๗ พฤษภาคม ๒๕๖๖ เวลาประมาณ ๑๖.๑๗ น. เกิดเหตุ Segment Box ทางยกระดับ บนถนนพระราม ๒ บริเวณด้านหน้าห้างอินเด็กซ์ลิฟวิ่งมอลล์ หล่นลงพื้น ขณะเกิดเหตุมีลูกจ้างทำงานอยู่บน ทางยกระดับซึ่งมีความสูงจากพื้นประมาณ ๒๐ เมตร จำนวน ๖ คน เพื่อทำการประกอบติดตั้ง Segment Box ซึ่งมีน้ำหนักประมาณ ๕๐ ตันเข้าด้วยกันขณะที่ลูกจ้างกำลังจัดเรียงปรับระดับ Segment Box ล่วงหล่นลงพื้น ด้านล่างและทำให้ลูกจ้างที่ทำงานอยู่ด้านบนตกลงมาเสียชีวิต ๑ ราย และได้รับบาดเจ็บ ๑ ราย จากการตรวจสอบ ข้อเท็จจริงพบว่าสาเหตุที่ทำให้ Segment Box หลุดหล่นลงมาเกิดจาก PT Bar ที่ยึด Segment Box กับ Lifting Frame ขาดออกจากกัน

ภาพแสดงจุดเกิดอุบัติเหตุ

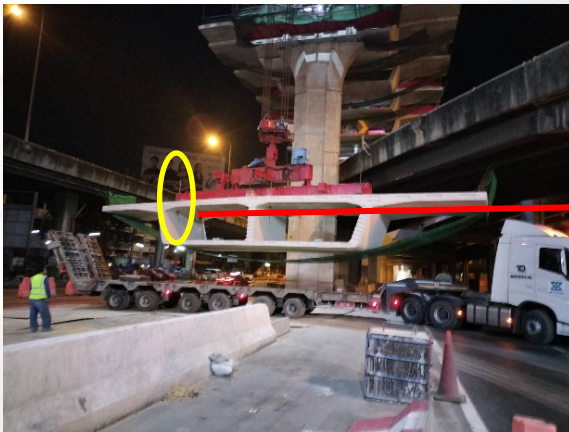
ภาพจำลองอุปกรณ์ที่ชำรุด

- ไม่มีการตรวจสอบเครื่องจักรให้อยู่ในสภาพใช้การได้ดีและปลอดภัย ตามระยะเวลาใช้งานที่เหมาะสม
- อุปกรณ์ PT Bar เสื่อมคุณภาพ เนื่องจากใช้งานเป็นระยะเวลายาวนาน

- ๑) ให้มีการตรวจสอบเครื่องจักรอุปกรณ์ความปลอดภัยอย่างน้อยปีละ ๑ ครั้ง
- ๒) กำกับดูแลและควบคุมลูกจ้างหรือผู้ที่เกี่ยวข้องให้ปฏิบัติงานตามแผนงานและคู่มือความปลอดภัย

- ๓) ดำเนินการเปลี่ยน PT Bar ตามระยะเวลาที่กำหนดตามคู่มือการปฏิบัติงาน
