กรณี แผ่นคอมโพสิทรวงหล่นระหว่างยกเคลื่อนย้าย โครงการก่อสร้างโรงพยาบาล

ที่ตั้งหน่วยงานก่อสร้าง โครงการก่อสร้างอาคารศูนย์บูรณาการบริการด้านการแพทย์และสาธารณสุข

๒. ข้อมูลทั่วไป/รายละเอียดและลำดับเหตุการณ์การเกิดอุบัติเหตุ

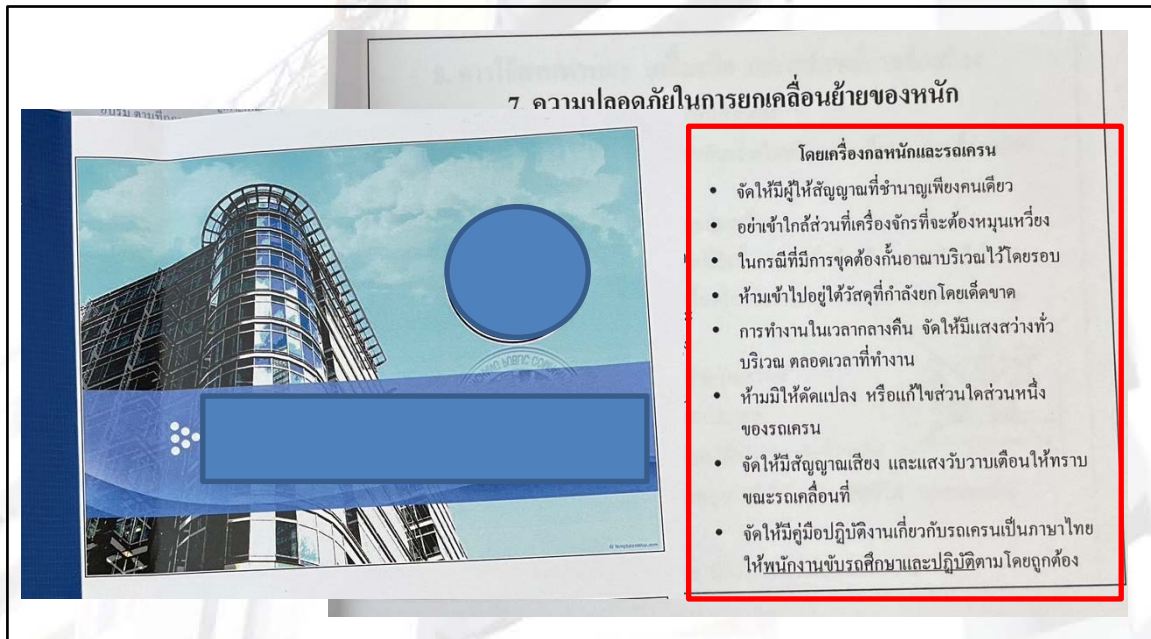
๒. บริษัทฯ มีการแจ้งให้ลูกจ้างทราบถึงอันตรายที่จะเกิดขึ้นจากการปฏิบัติงาน และแจกคู่มือว่าด้วยความปลอดภัยในการทำงานและแจกให้ลูกจ้างทุกคนเป็นภาษาไทยเกี่ยวกับความปลอดภัยในการยกเคลื่อนย้ายของหนักโดยเครื่องกลหนักและรถเครน ซึ่งรายละเอียดไม่ครอบคลุมถึงการผูกมัด เกาะเกี่ยว และการยกวัสดุ ดังภาพที่ ๑

ภาพที่ ๑ คู่มือความปลอดภัยในการทำงาน

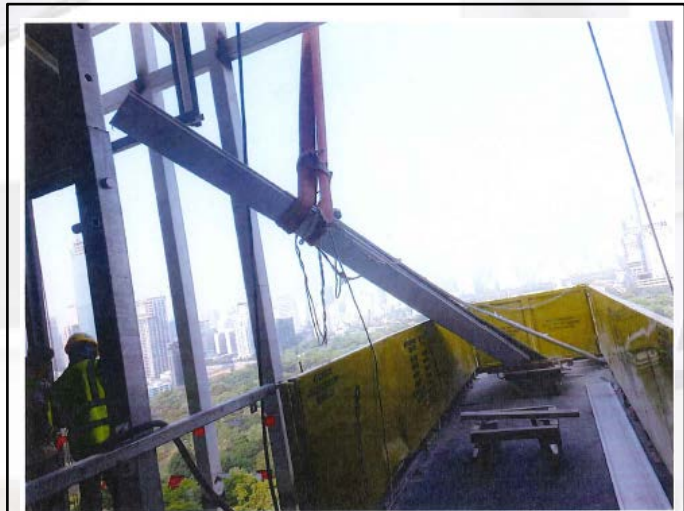
ภาพที่ ๓ ชิ้นงานบน Platform หลังเกิดอุบัติเหตุ

- ลูกจ้างหรือผู้รับผิดชอบไม่มีการตรวจสอบให้ผู้ให้สัญญาณแก่ผู้บังคับปั้นจั่นอยู่ประจำจุดทุกครั้งที่จะทำการยกหรือย้ายชิ้นงาน เนื่องจากลูกจ้างได้ทำการดึงชิ้นงานที่อยู่เหนือและเข้ามาใน Temporary Platform ประมาณ ๓ ใน ๔ ส่วนของความยาวชิ้นงานให้เข้ามาเต็มส่วน แทนที่จะรอให้ผู้ให้สัญญาณแก่ผู้บังคับปั้นจั่นส่งสัญญาณให้เคลื่อนชิ้นงานเข้ามาภายใน Temporary Platform เต็มส่วน

- การผูกมัดแผ่นชิ้นงาน Fin Aluminium ไม่แน่น เนื่องจากแผ่นงานได้ผ่านการขึ้นรูปเรียบร้อยแล้ว ผู้ปฏิบัติงานจึงกลัวชิ้นงานจะเสียหายจากการผูกมัดชิ้นงานแน่น
