## กรณี ลูกจ้างเสียชีวิตจากการตกจากที่สูง ขณะติดตั้งราวบันไดทางหนีไฟ

#### ๑.๑ หน่วยงานรัฐวิสาหกิจ (ผู้ว่าจ้าง โครงการก่อสร้างอาคาร ๔ ชั้น )

หน่วยงานรัฐวิสาหกิจ ได้ว่าจ้าง บริษัท บ จำกัด ในการก่อสร้างอาคารคอนกรีตสูง ๔ ชั้น ชื่อศูนย์พัฒนาสมรรถนะและการเรียนรู้ (PDLC) ตามสัญญาจ้างเลขที่ ๓๐/๒๕๖๔ ลงวันที่ ๗ กรกฎาคม ๒๕๖๔ โดยเริ่มดำเนินการตั้งแต่วันที่ ๘ กรกฎาคม ๒๕๖๔ สิ้นสุด ๒๙ ธันวาคม ๒๕๖๕ และมีการขยายสัญญาไปถึงวันที่ ๒๗ มกราคม ๒๕๖๖ โดยส่งมอบพื้นที่ให้บริษัท บ จำกัด เริ่มดำเนินการตั้งแต่วันที่ ๒ สิงหาคม ๒๕๖๔ ในรายละเอียดของการก่อสร้าง บริษัท บ จำกัด ได้ว่าจ้าง บริษัท ส จำกัด ให้ดำเนินการติดตั้งราวบันไดเหล็ก และแอสตันเลสทั้งอาคาร โดยเริ่มงานตั้งแต่วันที่ ๗ กรกฎาคม ๒๕๖๔ สิ้นสุดวันที่ ๒๗ มกราคม ๒๕๖๖ วัสดุอุปกรณ์ และลูกจ้าง เป็นของบริษัท ส จำกัด ทั้งหมด รวมลูกจ้างเพศชาย ๑๖ คน ตามเอกสารสั่งซื้อสั่งจ้าง

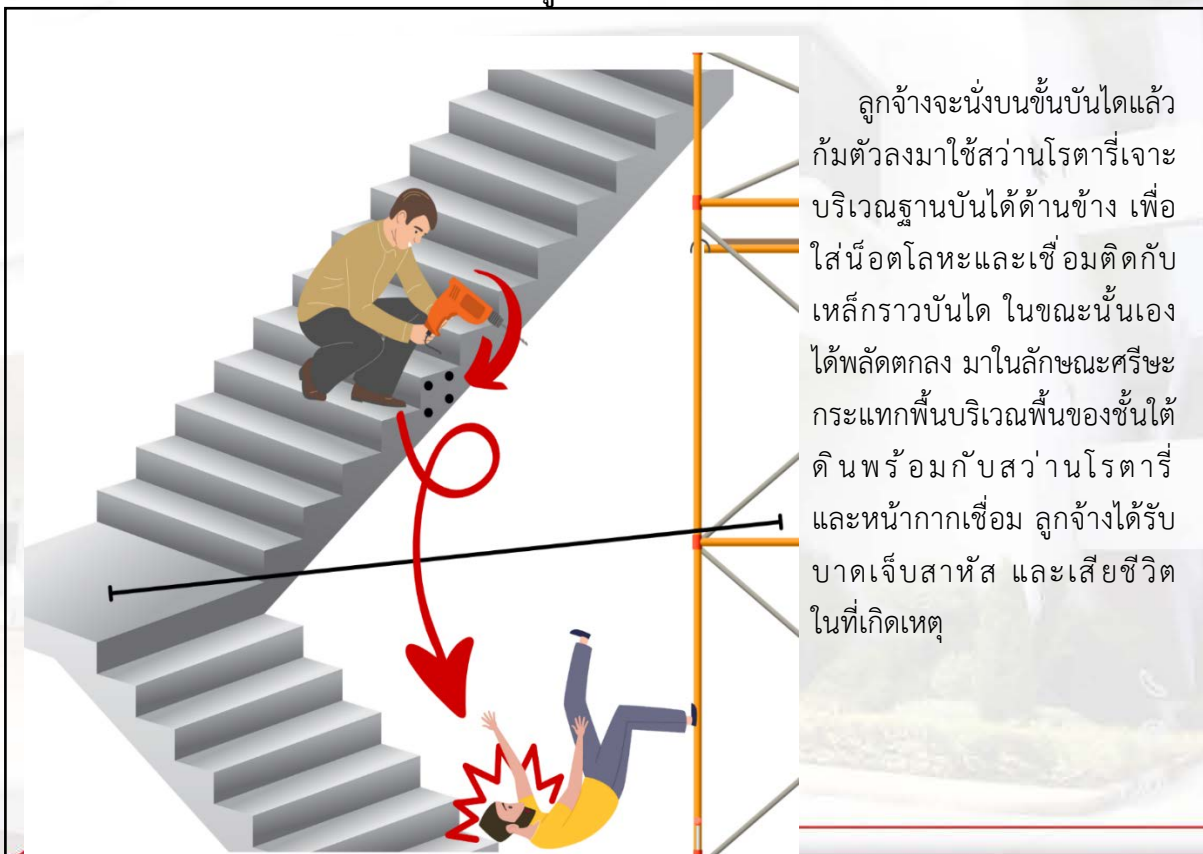
ภาพที่ ๓ แสดงการทำงานของลูกจ้าง จากคำให้การของบริษัท บ จำกัด

เมื่อวันที่ ๑๖ มกราคม ๒๕๖๖ เวลาประมาณ ๑๖.๔๐ น. เกิดเหตุลูกจ้างปฏิบัติงานติดตั้งราวบันไดทางหนีไฟ พัดตกจากชั้น ๑ ลงสู่ชั้นใต้ดิน ความสูงประมาณ ๓ เมตร จนได้รับบาดเจ็บและเสียชีวิต จากคำให้การของผู้ควบคุมงาน ให้ข้อมูลว่า นาย เอ ตำแหน่งช่างติดตั้งราวบันไดทางหนีไฟ ของอาคารศูนย์พัฒนาสมรรถนะและการเรียนรู้ (PDLC) ในการทำงานนั้น ลูกจ้างจะนั่งบนชั้นบันไดแล้วก้มตัวลงมาใช้สว่านโรตารีเจาะบริเวณฐานบันไดด้านข้าง เพื่อใส่เนื้อโลหะและเชื่อมติดกับเหล็กราวบันได ในขณะที่ตัวเองได้พัดตกลงมาในลักษณะศีรษะกระแทกพื้น บริเวณพื้นของชั้นใต้ดินพร้อมกับสว่านโรตารี และหน้ากากเชื่อม ลูกจ้างได้รับบาดเจ็บสาหัส และเสียชีวิตในที่เกิดเหตุ เพื่อนร่วมงานเข้ามาพบ เห็นลูกจ้างนอนหมดสติอยู่กับพื้น จึงได้รับเข้าช่วยเหลือ และแจ้งหัวหน้างาน เพื่อประสานมูลนิธิร่วมกตัญญูเข้ามาให้การช่วยเหลือในลำดับถัดไป อนึ่งในบริเวณที่ทำงาน ได้มีการติดตั้งนั่งร้านสำหรับให้ช่างไฟ และช่างทาสีใช้ปฏิบัติงาน รวมถึงใช้เป็นที่ยึดเกาะของสายช่วยชีวิตของลูกจ้างที่ติดตั้งราวบันไดด้วย ซึ่งในวันดังกล่าวพบว่า ลูกจ้างไม่ได้สวมใส่สายช่วยชีวิต และอุปกรณ์คุ้มครองความปลอดภัยตามความเหมาะสมกับการปฏิบัติงาน แต่อย่างไรก็ดี รายละเอียดประกอบเหตุการณ์ตามภาพหมายเลข ๓

๔.๒.๑ จากคำให้การของบริษัท บ จำกัด บริเวณสถานที่ปฏิบัติงาน ลักษณะเป็นงานเจาะคอนกรีตชั้นบนใด มีความสูงจากพื้นประมาณ ๓ เมตร ซึ่งจะต้องมีการดำเนินการให้มีความปลอดภัย แต่นายจ้างไม่ได้จัดให้มีขั้นตอนการทำงาน และสภาพการทำงานที่ปลอดภัย กล่าวคือ ไม่มีการติดตั้งนั่งร้านหรือวิธีการอื่นใดที่เหมาะสมในการทำงานบนที่สูง

๑. พิจารณาออกแบบการทำงานให้มีความเหมาะสมและปลอดภัย ลักษณะงานเป็นการทำงานบนที่สูงหรือสถานที่ที่มีลักษณะอาจทำให้ตกลงไปได้ นายจ้างต้องจัดให้มีนั่งร้าน หรือ ดำเนินการด้วยวิธีการอื่นใดที่เหมาะสมกับสภาพของการทำงาน เพื่อให้เกิดความปลอดภัยแก่ลูกจ้าง โดยต้องมีความมั่นคง แข็งแรง และปลอดภัย ในกรณีนี้หากมีการติดตั้งนั่งร้าน การประกอบ การติดตั้ง การตรวจสอบ และการใช้นั่งร้านให้นายจ้างปฏิบัติตามรายละเอียดคุณลักษณะ และคู่มือการใช้งานที่ผู้ผลิตกำหนดไว้ หากไม่มีรายละเอียดคุณลักษณะ และคู่มือการใช้งานดังกล่าว นายจ้างต้องดำเนินการ ให้วิศวกรซึ่งได้รับใบอนุญาตให้เป็นผู้ประกอบวิชาชีพวิศวกรรมควบคุมตามกฎหมายว่าด้วยวิศวกร เป็นผู้จัดทำรายละเอียดคุณลักษณะ และคู่มือการใช้งานขึ้นเป็นหนังสือ

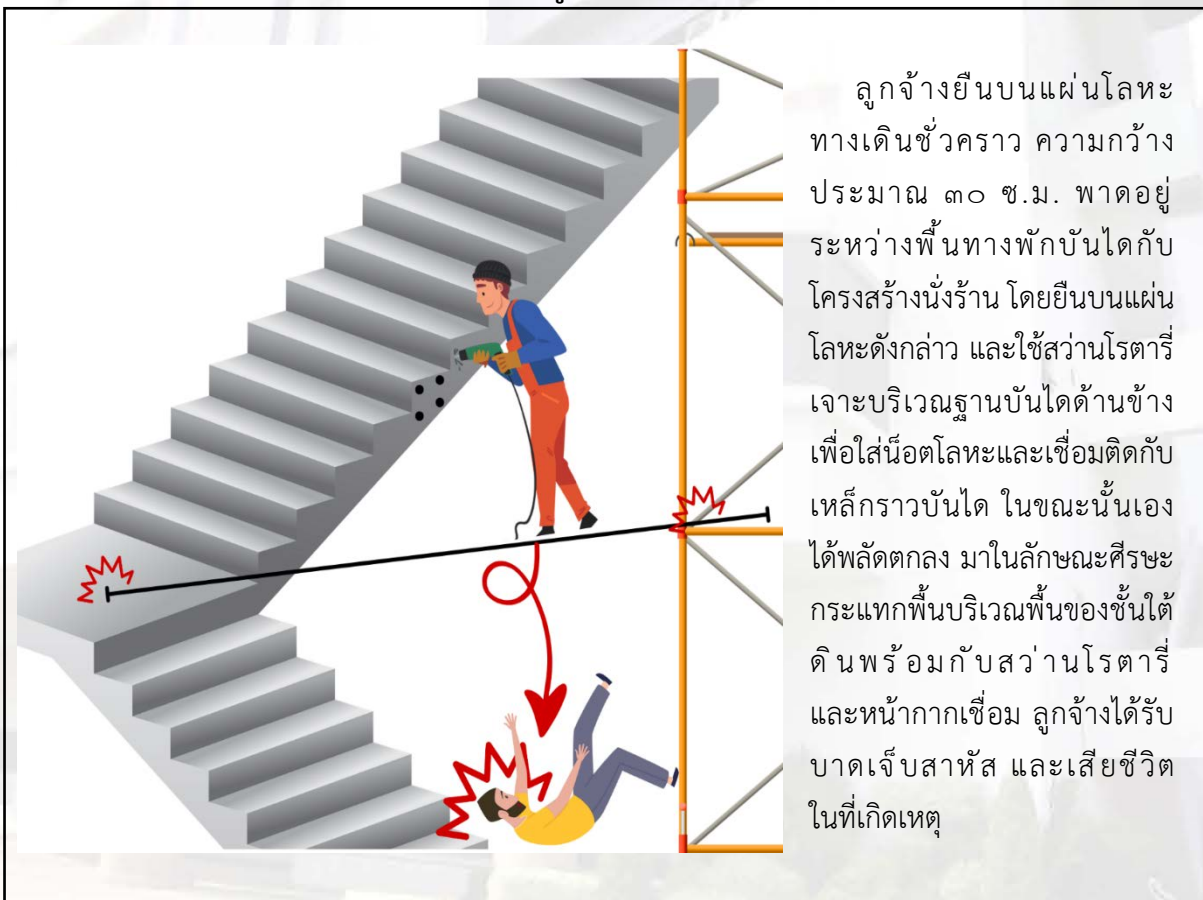
ภาพที่ ๔ แสดงการทำงานของลูกจ้าง จากคำให้การของบริษัท ส จำกัด

เมื่อวันที่ ๑๖ มกราคม ๒๕๖๖ เวลาประมาณ ๑๕.๔๐ น. เกิดเหตุลูกจ้างปฏิบัติงานติดตั้งราวบันไดทางหนีไฟ พัดตกจากชั้น ๑ ลงสู่ชั้นใต้ดิน ความสูงประมาณ ๓ เมตร จนได้รับบาดเจ็บและเสียชีวิต จากคำให้การของเพื่อนร่วมงาน(ไม่ได้อยู่ในเหตุการณ์) ให้ข้อมูลว่า นายเอ ตำแหน่งช่างติดตั้งราวบันไดทางหนีไฟ ของอาคารศูนย์พัฒนาสมรรถนะและการเรียนรู้ (PDLC) ในการทำงานนั้น ลูกจ้างยืนบนแผ่นโลหะทางเดินชั่วคราว ความกว้างประมาณ ๓๐ ซม. พาดอยู่ระหว่างพื้นทางพักบันไดกับโครงสร้างนั่งร้าน โดยยืนบนแผ่นโลหะดังกล่าว และใช้สว่านโรตารีเจาะบริเวณฐานบันไดด้านข้าง เพื่อใส่น็อตโลหะและเชื่อมติดกับเหล็กราวบันได ในขณะที่ตนเอง ได้ปลดตกลง มาในลักษณะศีรษะกระแทกพื้น บริเวณพื้นของชั้นใต้ดินพร้อมกับสว่านโรตารี และหน้ากากเชื่อม ลูกจ้างได้รับบาดเจ็บสาหัส และเสียชีวิตในที่เกิดเหตุ เพื่อนร่วมงานเข้ามาพบเห็นลูกจ้างนอนหมดสติอยู่กับพื้น จึงได้รับเข้าช่วยเหลือ และแจ้งหัวหน้างาน เพื่อประสานมูลนิธิร่วมกตัญญู เข้ามาให้การช่วยเหลือในลำดับถัดไป อนึ่งในบริเวณที่ทำงาน ได้มีการติดตั้งนั่งร้านสำหรับให้ช่างไฟ และช่างทาสีใช้ปฏิบัติงาน รวมถึงใช้เป็นที่ยึดเกาะของสายช่วยชีวิตของลูกจ้างที่ติดตั้งราวบันไดด้วย ในโครงสร้างของนั่งร้านมีการพาดแผ่นโลหะสำหรับยืนปฏิบัติงาน มีความกว้างประมาณ ๓๐ ซม. ไม่มีการยึดเกาะกับโครงสร้างนั่งร้าน และมีความลาดชันประมาณ ๑๐ องศา ซึ่งในวันดังกล่าวพบว่าลูกจ้างไม่ได้สวมใส่สายช่วยชีวิต และอุปกรณ์คุ้มครองความปลอดภัยตามความเหมาะสมกับการปฏิบัติงานแต่อย่างใด รายละเอียดประกอบเหตุการณ์ตามภาพหมายเลข ๔

ลูกจ้างยืนบนแผ่นโลหะทางเดินชั่วคราว ความกว้างประมาณ ๓๐ ซม. พาดอยู่ระหว่างพื้นทางพักบันไดกับโครงสร้างนั่งร้าน โดยยืนบนแผ่นโลหะดังกล่าว และใช้สว่านโรตารีเจาะบริเวณฐานบันไดด้านข้าง เพื่อใส่น็อตโลหะและเชื่อมติดกับเหล็กราวบันได ในขณะที่ตนเองได้ปลดตกลง มาในลักษณะศีรษะกระแทกพื้นบริเวณพื้นของชั้นใต้ดินพร้อมกับสว่านโรตารี และหน้ากากเชื่อม ลูกจ้างได้รับบาดเจ็บสาหัส และเสียชีวิตในที่เกิดเหตุ

จากการตรวจสอบสถานที่เกิดเหตุและการสอบถามข้อมูลจากผู้ที่เกี่ยวข้องทั้งหมดตามบันทึกคำให้การ พนักงานตรวจความปลอดภัยมีความเห็นต่อลักษณะเหตุการณ์ ว่า ลักษณะท่าทางการปฏิบัติงานหรือการยืนของลูกจ้างนั้น ลูกจ้างไม่สามารถนั่งบนชั้นบันไดแล้วก้มตัวลงมาเพื่อใช้สว่านโรตารีเจาะด้านข้างของชั้นบันไดได้ เนื่องจากสว่านโรตารีมีน้ำหนักประมาณ ๒ กิโลกรัม รวมถึงต้องออกแรงประคองสว่านฯ และออกแรงดันในการกำหนดทิศทางการเจาะด้วย จึงเชื่อได้ว่า ลูกจ้างไม่ได้ปฏิบัติงานในท่าทางลักษณะนี้ ซึ่งสอดคล้องกับคำให้การของเพื่อนร่วมงานในตำแหน่งเดียวกัน กล่าวคือ ลูกจ้างยืนบนแผ่นโลหะทางเดินชั่วคราว ความกว้างประมาณ ๓๐ ซม. พาดอยู่ระหว่างพื้นทางพักบันไดกับโครงสร้างนั่งร้าน โดยยืนบนแผ่นโลหะดังกล่าว และใช้สว่านโรตารีเจาะบริเวณฐานบันไดด้านข้าง เพื่อใส่เนื้อโลหะและเชื่อมติดกับเหล็กราวบันได จากการปฏิบัติงานในลักษณะนั้น แรงสั่นสะเทือน แรงดันของสว่านโรตารี รวมถึงแรงกดของลูกจ้าง ส่งผลให้แผ่นโลหะทางเดินชั่วคราวที่ยืนอยู่นั้น เกิดการสั่นสะเทือน เคลื่อนที่ และหลุดออกมาจากบริเวณที่พาดไว้ ลูกจ้างจึงตกลงมา จนได้รับบาดเจ็บและเสียชีวิต

๔.๒.๒ จากคำให้การของบริษัท ส จำกัด นายจ้างมีการประกอบ ติดตั้งนั่งร้าน สำหรับการทำงานบนที่สูง แต่การประกอบ ติดตั้ง นั่งร้าน ไม่ได้มาตรฐาน ไม่มีความปลอดภัย หากพิจารณาจากคำให้การตามภาพที่ ๔ จะเห็นได้ว่า มีการพาดแผ่นโลหะสำหรับยื่นทำงานระหว่างพื้นบันได และโครงสร้างนั่งร้าน โดยไม่มีการยึดเกาะให้มีความมั่นคง แข็งแรง รวมถึงแผ่นโลหะดังกล่าวมีความกว้างเพียง ๓๐ เซนติเมตร มีความอ่อนตัวในขณะที่ยื่นอยู่บนแผ่นโลหะ การทำงานบนนั่งร้านที่มีสภาพที่ไม่ปลอดภัย ประกอบการใช้สว่านเจาะพื้นบันได ความสั่นสะเทือน แรงบิดของสว่าน น้ำหนักของสว่าน แรงต้าน/แรงกระทำต่อคอนกรีต ปัจจัยเหล่านี้ ส่งผลต่อการเคลื่อนที่ผ่านผู้ทำงานและแผ่นโลหะ เป็นสาเหตุให้แผ่นโลหะเคลื่อนหลุดออกจากโครงสร้างนั่งร้าน ลูกจ้างจึงตกลงสู่พื้นได้รับบาดเจ็บ และเสียชีวิต

๒. พื้นที่ด้านข้างของบันไดที่มีการติดตั้งราวบันได หากพิจารณาแล้ว จะมีช่องว่างระหว่างราวบันได ซึ่งเป็นช่องเปิดที่มีความสูงจากชั้นบนสุดถึงชั้นล่างสุด ซึ่งเป็นจุดที่ลูกจ้างพลัดตกลงไป ควรดำเนินการจัดทำฝาปิดที่แข็งแรง ราวกัน รั้วกันตก หรือแผงทึบ พร้อมทั้งติดป้ายเตือนอันตราย ให้เห็นได้อย่างชัดเจน

๓. พิจารณากำหนดให้มีการสวมใส่สายช่วยชีวิต หมวกนิรภัย รองเท้าชนิดหุ้มส้นพื้นยางหรือถุงมือ และดูแลให้ลูกจ้างใช้อุปกรณ์นั้นในกรณีที่ให้ลูกจ้างใช้เข็มขัดนิรภัยและเชือกนิรภัยหรือสายช่วยชีวิต พร้อมอุปกรณ์ประกอบ นายจ้างต้องจัดทำคู่มือติดตั้ง เชือกนิรภัยหรือสายช่วยชีวิตไว้กับส่วนหนึ่งส่วนใดของอาคาร หรือโครงสร้างอื่นใด ที่มีความมั่นคง แข็งแรง และปลอดภัยต่อการใช้งาน
