## กรณี : เกิดอุบัติเหตุลูกจ้ำงถูกทรายไหลทับร่างเสียชีวิต

## ๒.๒ รายละเอียด/ลำดับเหตุการณ์การเกิดอุบัติเหตุ

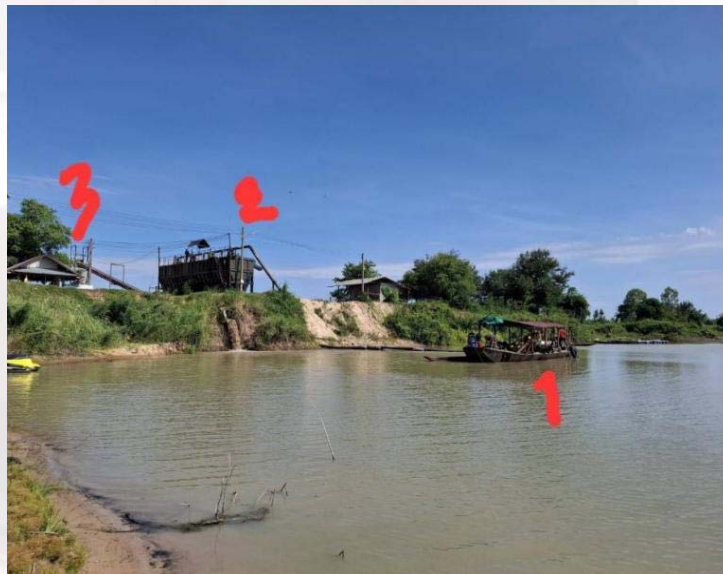
- ห้างหุ้นส่วนจำกัด ก ประกอบกิจการ การขุดดิน กรวด การดูดทราย มีสถานที่ปฏิบัติงานลูกจ้ำงใช้ชื่อ ข ตั้งอยู่ จังหวัดบุรีรัมย์ มีพื้นที่ทั้งหมด ๘๐ ไร่ ขุดเป็นบ่อทราย ใช้พื้นที่ประมาณ ๔๐ ไร่ ความลึกของบ่อประมาณ ๖ เมตร โดยบ่อทรายอยู่ห่างจากริมแม่น้ำมูล ประมาณ ๕๐-๖๐ เมตร
- นาย Z (ผู้เสียชีวิต) อายุ ๕๘ ปี เป็นลูกจ้ำงของ หจก. ก ตำแหน่งพนักงานประจำล้างพักทราย ทำหน้าที่ดูแลให้ทรายไหลลงในถังพัก และเปิด-ปิดวาล์วเพื่อปล่อยทราย ออกจากถังพัก มีอายุงาน ๑๕ ปี

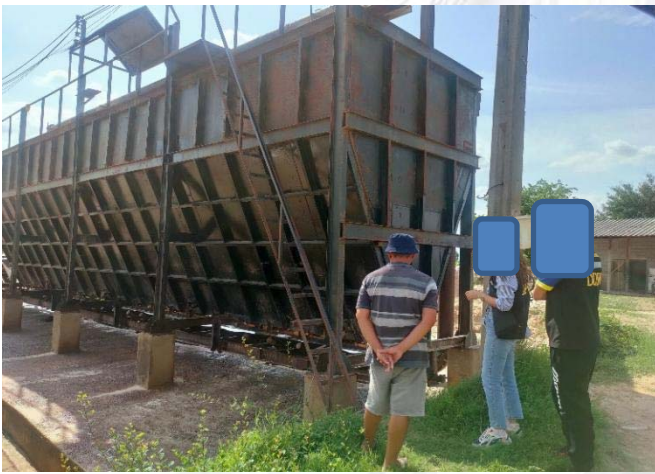
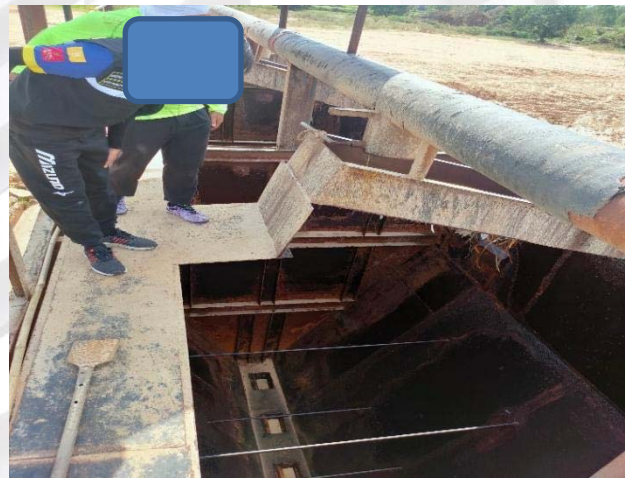
ภาพถังกระบะเหล็กพักทราย

๓. ถังกระบะเหล็กพักทรายทรงกรวยขนาดกว้าง ๓ เมตร ยาว ๑๖ เมตร โดยแบ่งเป็นช่องเก็บทรายจำนวน ๔ ช่อง แต่ละช่องมีขนาดกว้าง ๓ ยาว ๔ เมตร มีความลึกจากปากบ่อของแต่ละช่องถึงด้านล่างปล่องประตูเปิด-ปิดระบายทรายออก ๕ เมตร โดยแต่ละช่องจะมีปล่อง เปิด-ปิด ๔ ปล่องแต่ละปล่องมีความกว้าง ๑ ฟุต ยาว ๑๒ เซ็นติเมตร

เนื่องจากลักษณะถังกระบะพักทรายมีโครงสร้างเป็นเหล็กทรงกรวยมีความสูง ๕ เมตร เมื่อผู้ปฏิบัติงานลงไปปฏิบัติด้านล่าง มีความเสี่ยงที่จะทำให้ทรายพังทลายลงมาได้

๕.๒ กำหนดเขตอันตรายในบริเวณพื้นที่ที่อาจพลัดตกลงไป จัดทำราวกันหรือรั้วกันตกที่มั่นคงแข็งแรง ล้อมรอบ เพื่อป้องกันการพลัดตกลงไป และติดป้ายเตือนอันตรายพื้นที่ดังกล่าว

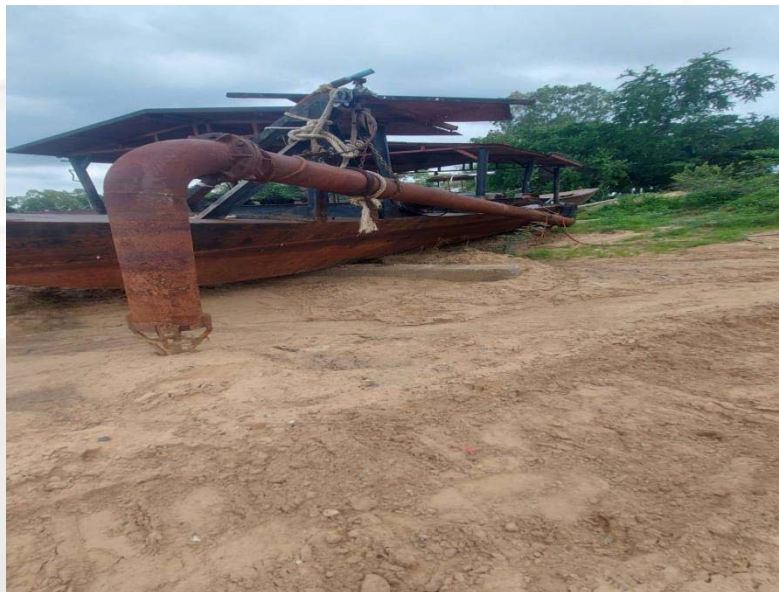
ภาพเรือเครื่องจักรดูดทราย

๑. เครื่องจักรเรือดูดทราย ๑ ลำ

๑. พนักงานควบคุมเรือเครื่องจักรดูดทราย ควบคุมให้เครื่องจักรดูดทรายจากบ่อผ่านหัวดูดขึ้นตามท่อ ผ่านตะแกรงร่อนทรายลงไปพักไว้ในถังกระบะเหล็กพักทรายให้เต็มทั้ง ๔ ช่อง

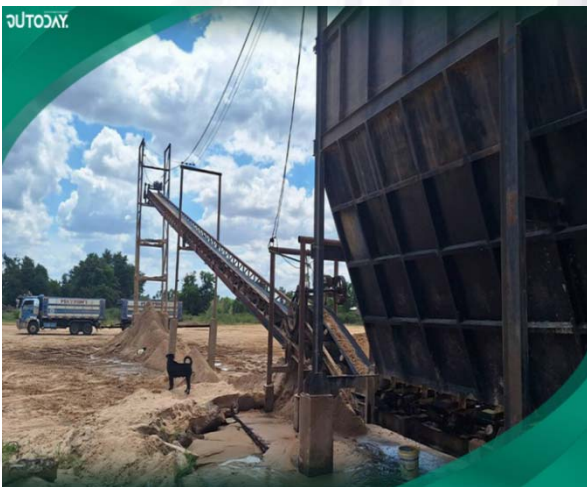
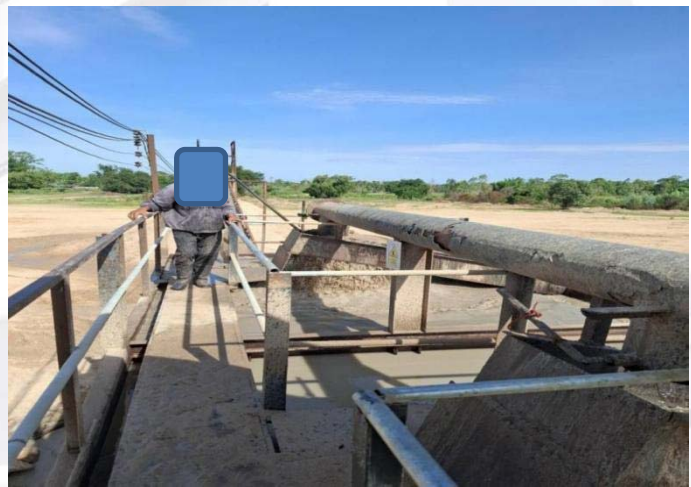
## ภาพจำลองกระบวนการผลิต

๒. ระหว่างที่เครื่องจักรดูดทรายทำการดูดทรายขึ้นมายังถังพัก พนักงานประจำถังพักทรายซึ่งมีจำนวน ๒ คน มีหน้าที่ต้องขึ้นไปบนถังพักเพื่อจัดการให้ทรายที่ดูดขึ้นมาและผ่านตะแกรงร่อนทรายลงไปในห้องเก็บให้เต็มทั้ง ๔ ช่อง แล้วแจ้งให้พนักงานควบคุมเรือเครื่องจักรดูดทรายหยุดเครื่องจักร

๓. พักทรายในถังพักไว้ประมาณ ๒๐ นาที เพื่อให้ความชื้นที่พอดี

๔. เมื่อต้องระบายทรายออกจากถังพัก พนักงานประจำถังพักทราย ต้องลงมาจากถังพักเพื่อเปิดวาล์วปล่อยทรายจากถังพักทรายทั้ง ๔ ช่อง ลงปล่อยระบายสู่สายพานลำเลียงทรายด้านล่าง ไปเก็บกองพักไว้เพื่อรอการจำหน่าย หากมีเหตุที่ทรายไม่ไหลหรือไหลช้า ซึ่งอาจเกิดจากการเกาะติดของทรายในห้องบนถังพัก พนักงานฯ อาจต้องขึ้นไปบนถังพักเพื่อใช้อุปกรณ์พลั่วเหล็กยาวจัดทรายที่เกาะติดในห้องพักทราย

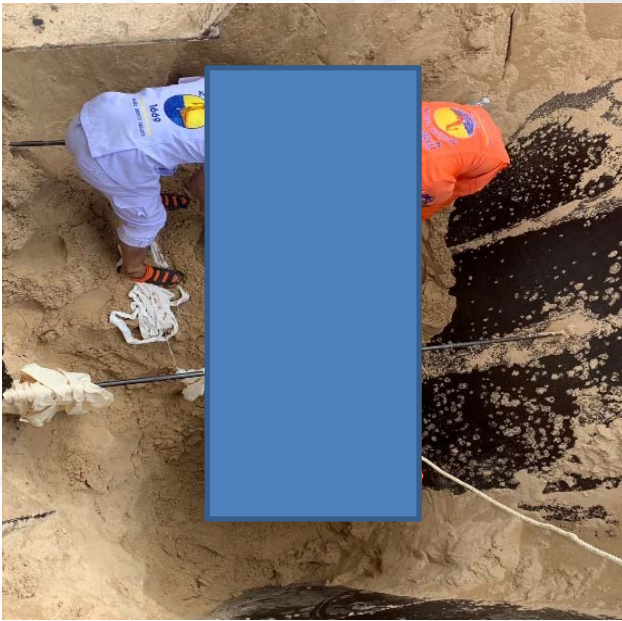
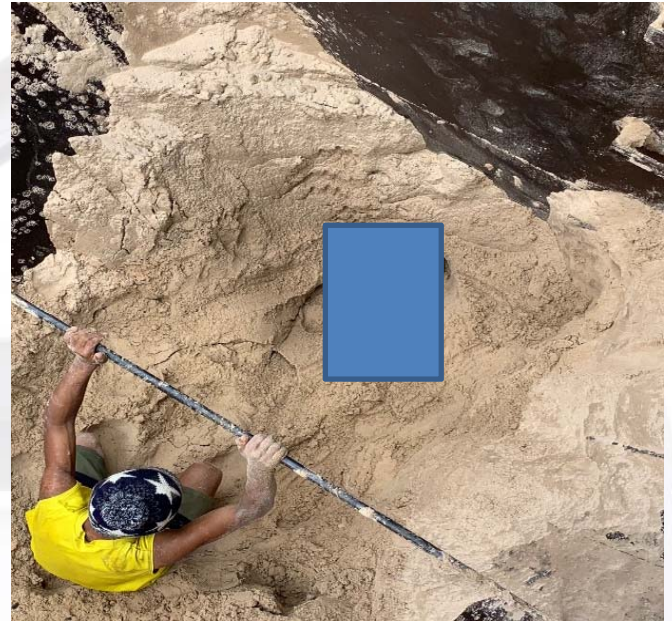
วันที่ ๗ มิถุนายน ๒๕๖๗ เวลา ๑๐.๓๐ น. เรือเครื่องจักรดูดทรายได้ดูดทรายมาจากบ่อทราย นำขึ้นไปพักไว้ที่ถังกระบะพักทรายเต็มทั้ง ๔ ช่อง จนได้ความชื้นพอดีแล้ว นาย T และนาย Z พนักงานประจำ ถังพักทราย ได้เปิดระบบวาล์วเพื่อปล่อยทรายจากถังพักทราย ทั้ง ๔ ช่อง ลงปล่องด้านล่าง ขณะที่เครื่องกำลังทำงานระบายทรายลงจากถังพักอยู่นั้น นาย T และเพื่อนร่วมงานอีก ๓ คน ที่พักรออยู่บริเวณใกล้เคียง ได้ยินเสียงร้องตะโกนขอความช่วยเหลือจากนาย Z ดังมาจากในถังกระบะพักทราย จึงปิดระบบวาล์วและปีนขึ้นไป บนถังกระบะพักทรายเห็นร่างนาย Z ในช่องปล่อยทราย ช่องที่ ๓ กำลังถูกทรายทับถมร่างไปเกินครึ่งตัว โดยทรายที่ค้างอยู่ในถังไหลลงถมร่างนาย Z เรื่อย ๆ ได้พยายามช่วยกันดึงแขนนาย Z ให้ขึ้นพ้นจากทราย แต่ดึงไม่ไหวทรายได้ไหลลงไปถมทับร่างนายอินทร์สาฯ ต่อหน้าเพื่อนร่วมงาน จึงรีบแจ้งเจ้าหน้าที่กู้ภัยมาให้ความช่วยเหลือ

เวลาประมาณ ๑๑.๐๐ น. หน่วยกู้ภัยมาถึงที่เกิดเหตุ ได้ใช้อุปกรณ์ขุดหาจนพบร่างนาย Z อยู่ในท่ายืนหมดสติตรวจสอบเบื้องต้นนาย Z เสียชีวิตแล้ว นาย T เพื่อนร่วมงาน คาดว่าทรายอาจจะไหลเข้า นาย Z จึงเอาพลั่วลงไปในถังเพื่อขุดทรายที่เกาะติดอยู่ข้างถังพักให้ไหลลงได้สะดวก เมื่อทรายไหลได้สะดวก ทรายที่ค้างอยู่ปากถังพักจึงไหลลงถมนาย Z อย่างรวดเร็ว การลงไปถังพักทรายของนาย Z ไม่มีผู้ใดทราบ

ภาพตอนพบร่างผู้เสียชีวิตในช่องเก็บทราย

๕.๑ จัดให้มีข้อบังคับและขั้นตอนการปฏิบัติงานเพื่อความปลอดภัยในการทำงาน รวมทั้งต้องอบรม หรือชี้แจงให้ลูกจ้างได้รับทราบ ก่อนเริ่มปฏิบัติงาน และควบคุมดูแลให้ลูกจ้างปฏิบัติตามอย่างเคร่งครัด
