กรณี อุบัติเหตุลูกจ้างโดนเศษปูนหล่นกระแทกศีรษะขณะปฏิบัติงานภายในช่องลิฟต์เสียชีวิต

๗. ผู้สอบสวนและรายงานอุบัติเหตุ

ศูนย์ความปลอดภัยในการทำงานเขต ๑๑

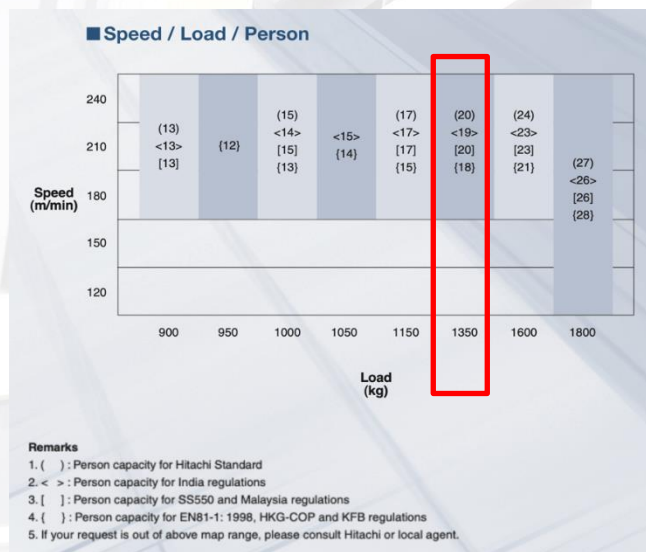
ประเภท : ลิฟต์โดยสาร รุ่น : HVF-5-1150-CO240 ยี่ห้อ : Hitachi
 ความจุ : ๑,๑๕๐ kg จำนวนผู้โดยสาร : ๑๗ คน

รูปแสดงคุณสมบัติของลิฟต์

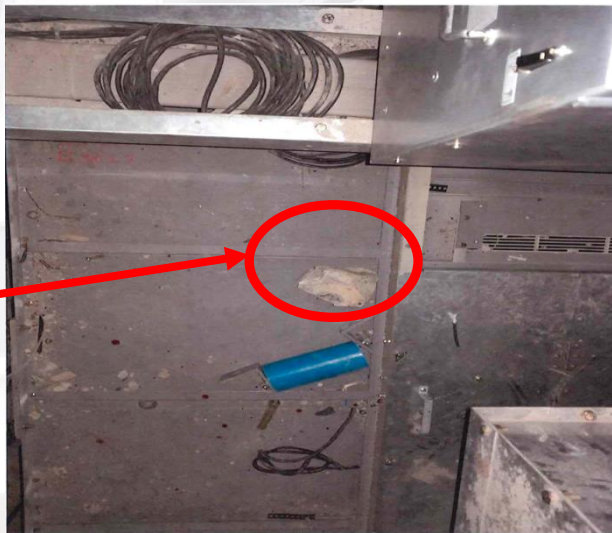
ขณะเกิดเหตุ นาย ข ตำแหน่งหัวหน้าช่าง ซึ่งปฏิบัติงานประจำลิฟต์ L๖ (ลิฟต์ที่เกิดเหตุ) ได้ยินเสียงเศษวัสดุหินปูนหล่นลงมากกระทบบางอย่าง โดยเมื่อนาย ข ได้เข้าไปตรวจสอบพบว่า นาย ข ตำแหน่งช่างติดตั้งซึ่งทำงานอยู่บนหลังคาลิฟต์ L๖ มีเลือดไหลออกจากบริเวณศีรษะเป็นจำนวนมาก และพบเศษวัสดุหินปูน ขนาดเส้นผ่านศูนย์กลางประมาณ ๑๕ เซนติเมตร ตกอยู่บริเวณหลังคาลิฟต์ L๖ นาย ข และคนงาน จึงรีบนำตัวนาย ข ลงมาจากหลังคาลิฟต์และนำส่งโรงพยาบาลหลังจากนั้นนาย ข ได้เสียชีวิตในเวลาต่อมา

เศษปูนเส้นขนาด
ผ่านศูนย์กลาง
ประมาณ ๑๕ ซม.

รูปแสดงเศษปูนที่ตกลงมา

จากการรวบรวมข้อมูลและการสอบสวนข้อเท็จจริง สันนิษฐานว่า ปัจจัยสาเหตุหลักของการเกิดเศษปูนหล่นกระแทกศีรษะลูกจ้างขณะปฏิบัติงานภายในช่องลิฟต์ นั้นมาจาก เศษปูนที่ทำการเจาะช่องปูนกดเรียกลิฟต์ เพื่อใส่กล่องวงจรปูนกดลิฟต์ ซึ่งมีเศษปูนจากการเจาะติดค้างอยู่ภายใน จึงเป็นสาเหตุให้เศษปูนหล่นลงมากระแทกศีรษะลูกจ้างระหว่างปฏิบัติงานในช่องลิฟต์ ซึ่งสามารถวิเคราะห์ปัจจัยที่ส่งผลให้เกิดอุบัติเหตุ ได้แก่

- จัดให้มีการทำความสะอาดหรือตรวจสอบเศษวัสดุอุปกรณ์บริเวณหน้าช่องลิฟต์ทุกชั้น
- จัดให้มีวิธีการป้องกันเศษวัสดุอุปกรณ์ที่อาจร่วงหล่นลงมาโดนลูกจ้างที่ปฏิบัติงานในช่องลิฟต์ให้มีความปลอดภัยมากยิ่งขึ้น

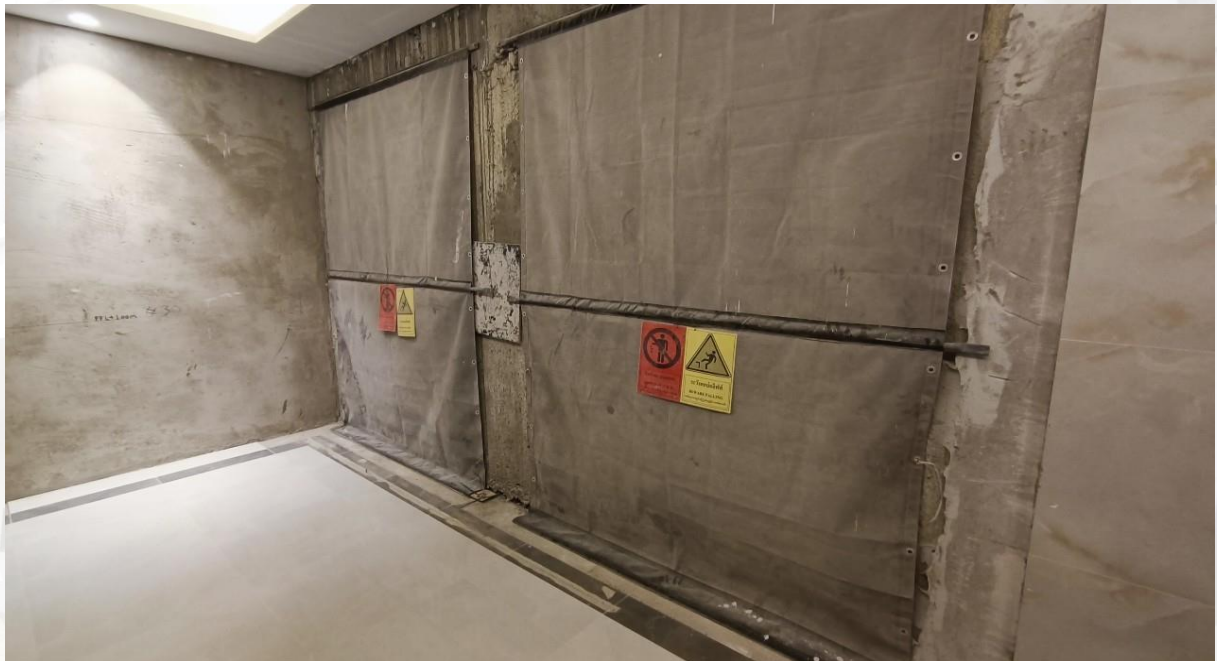
- บริษัท A จำกัด มีการติดตั้ง Protection มีลักษณะเป็นผ้าใบแมชชีน และมีโครงสร้างเหล็กกัน ๓ ชั้น (เป็นคาน) ต่อหนึ่งผืนผ้าใบ เพื่อป้องกันการพลัดตกของคนและวัสดุสิ่งของ ลงไปในช่องลิฟต์ โดยมีการทดสอบความแข็งแรงของ Protection โดยการใช้ตุ้มน้ำหนัก ๕๐ กิโลกรัม ผลักเข้าไปตรง Protection แต่เมื่อมีการติดตั้งประตูลิฟต์แล้วเสร็จจะไม่มีการติดตั้ง Protection ซึ่งก่อนถึงลิฟต์ที่มีการติดตั้งประตูลิฟต์แล้วเสร็จจะมีประตูคั้นอีก ๑ ชั้น และมีการล็อคประตูทุกครั้งเมื่อปฏิบัติงานเสร็จ เพื่อไม่ให้บุคคลที่ไม่เกี่ยวข้องเข้ามาในบริเวณดังกล่าว

รูปแสดงการติดตั้ง Protection และป้ายเตือนอันตราย

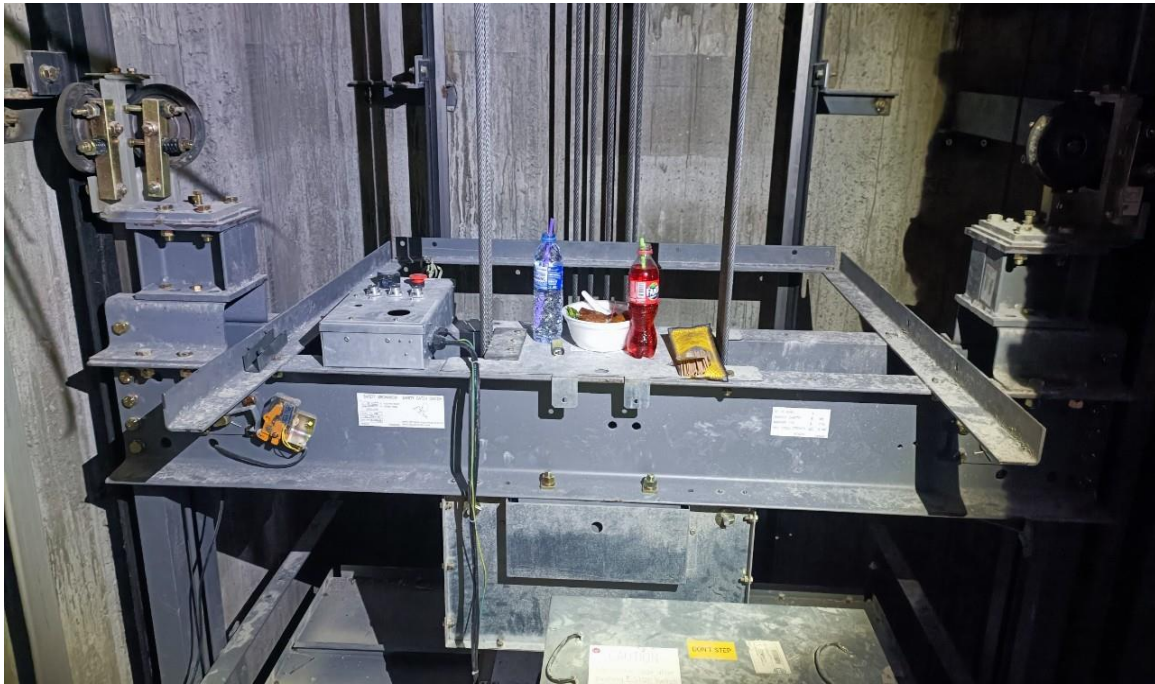
เมื่อวันที่ ๑๒ ธันวาคม ๒๕๖๖ เวลาประมาณ ๑๙.๑๐ น. ขณะที่ลูกจ้างจำนวน ๕ คน ประกอบด้วย นาย ก ตำแหน่งวิศวกรควบคุมงานของบริษัท E จำกัด หัวหน้าช่างและช่างติดตั้งลิฟต์ของบริษัท A จำกัด จำนวน ๔ คน ได้ปฏิบัติงานปรับอุปกรณ์ตัวลิฟต์ (ประตูชานพัก) อยู่ที่บริเวณ ลิฟต์ L๖ - L๗ ชั้นที่ ๗ ซึ่งลักษณะการปฏิบัติงานจะมีลูกจ้าง ๒ คน ปฏิบัติงานอยู่ที่ลิฟต์ L๖ และอีก ๒ คนปฏิบัติงานอยู่ที่ลิฟต์ L๗ โดยจะมีลูกจ้างจำนวน ๑ คน ปฏิบัติงานอยู่บนหลังคาลิฟต์ของแต่ละชุด และอีก ๑ คนจะอยู่ในตัวลิฟต์และหน้าลิฟต์เพื่อคอยตรวจสอบและปรับประตูด้านในลิฟต์ ซึ่งจะมีนาย ก คอยตรวจสอบงานอยู่บริเวณหน้าประตูลิฟต์

รูปแสดงตำแหน่งที่เกิดเหตุ

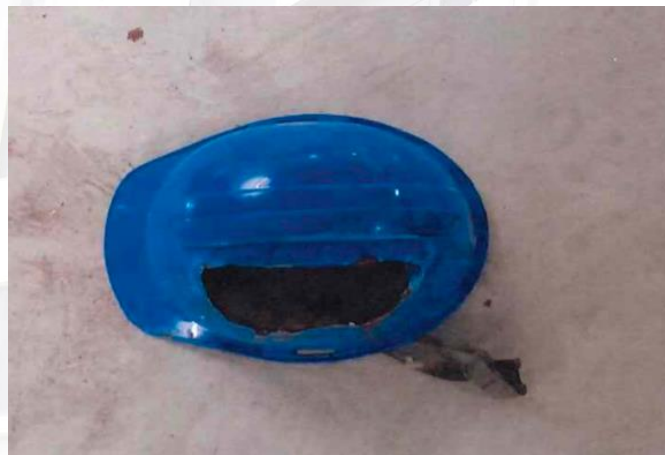
รูปแสดงความเสียหายของหมวกนิรภัยที่โดนเศษปูนหล่นกระแทก
