กรณี ลูกจ้างพลัดตกบันได ภายในบ่อบำบัดน้ำเสียเป็นเหตุให้ลูกจ้างได้รับบาดเจ็บ

๑.๑ ชื่อสถานประกอบกิจการ บริษัท A จำกัด

ศูนย์ความปลอดภัยในการทำงานเขต ๑๐

กองความปลอดภัยแรงงาน กรมสวัสดิการและคุ้มครองแรงงาน

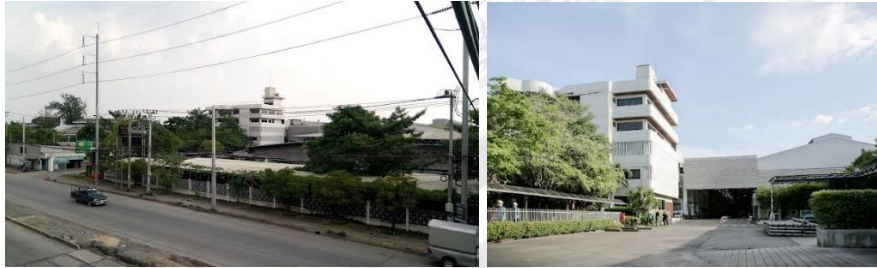
รูปที่ ๑ สภาพอาคารภายนอกบริษัทฯ

สภาพอาคารหรือสิ่งแวดล้อม อาคารพื้นคอนกรีตเสริมเหล็ก โครงสร้างเสา/คาน คอนกรีตเสริมเหล็ก หลังคาโครงเหล็ก มุง Metal Sheet และกระเบื้องลอนคู่ มีอาคารเหนือพื้นดิน ๑ ชั้น (ชั้นลอย) เป็นสำนักงาน ถนนทางเข้าอาคารกว้างประมาณ ๑๐ เมตร พื้นที่ทั้งหมด ๒๔,๐๐๐ ตารางเมตร

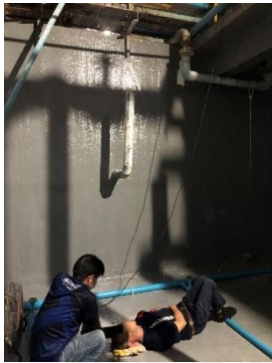
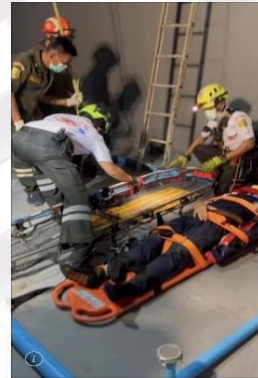
รูปที่ ๔ การปฐมพยาบาลเบื้องต้นและการเคลื่อนย้ายผู้บาดเจ็บ

เวลา ๒๐.๔๕ น. หน่วยงานทีมกู้ภัย ท เข้าพื้นที่และประเมินผู้บาดเจ็บ แต่ไม่สามารถเคลื่อนย้ายได้ เนื่องจากอุปกรณ์เคลื่อนย้ายผู้บาดเจ็บมีไม่เพียงพอต่อการลำเลียงจากบ่อลึกขึ้นไปยังปากบ่อ

ฝ่ายความปลอดภัย (นาย อ) ได้เข้าดูหน้างานและประเมินอาการ เบื้องต้นพนักงานรู้สึกตัวดี แต่มีอาการปวดร้าวที่สะโพก (เกิดการกระแทกอย่างรุนแรง) ขาทั้ง ๒ ข้างสามารถยกขยับได้แต่รู้สึกขา เขนข้างขวา ขยับได้แขนข้างซ้ายขยับได้แต่มีการบวมที่ข้อมือ สรุบทั้งร่างกายไม่มีบาดแผลหรือเลือดออก
 จึงประเมินอาการบาดเจ็บที่ข้อมือซ้ายมีการแตก บริเวณสะโพกน่าจะเกิดการเกิดการกดทับของเส้นประสาท

๕. นายจ้างมีอุปกรณ์ช่วยชีวิตไม่เพียงพอต่อการช่วยเหลือ กรณีเกิดเหตุฉุกเฉิน ลูกจ้างตกจากที่สูงภายในที่อับอากาศ ทำให้ใช้เวลาในการเข้าช่วยเหลือเป็นระยะเวลาานาน ปัจจุบันมีเพียงรอกช่วยชีวิต ไม่มีเปลสนาม ไม่มีเชือกนิรภัย (Lanyard) ไม่มีสายช่วยชีวิต (Lifeline) ไม่มีเปลสนาม

๔. ให้นายจ้างจัดหาอุปกรณ์ช่วยชีวิต กรณีเกิดเหตุฉุกเฉิน ลูกจ้างตกจากที่สูงภายในบ่อบำบัดน้ำเสีย (ที่อับอากาศ) ให้เพียงพอต่อการช่วยเหลือและสอดคล้องกับการอบรมหลักสูตรการฝึกอบรมผู้อนุญาต ผู้ควบคุมงาน ผู้ช่วยเหลือ และผู้ปฏิบัติงานในที่อับอากาศ

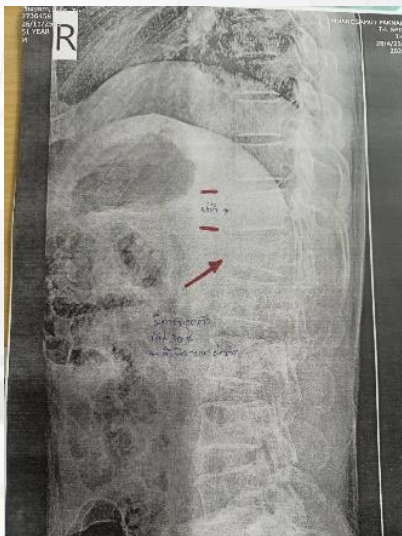
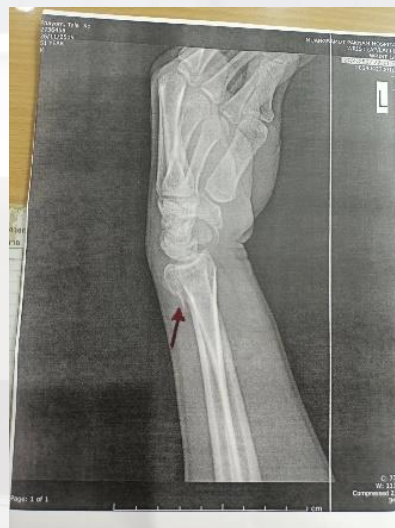
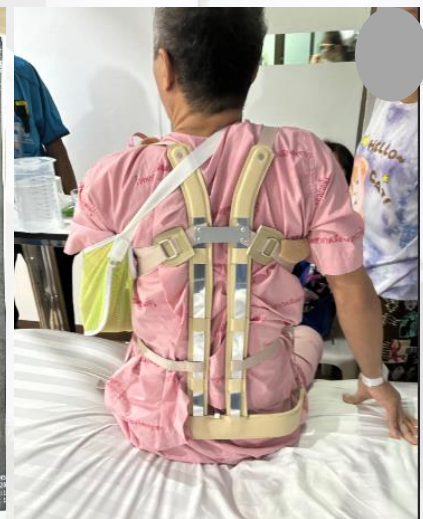
รูปที่ ๕ ผลการวินิจฉัยการรักษาผู้บาดเจ็บ

- แพทย์ได้ใส่เฝือกที่ข้อมือ

- กระดูกสันหลังมีรอยทรุดอยู่ ๑ ตำแหน่ง ไม่ต้องทำการผ่าตัดแต่จะใช้อุปกรณ์พยุงหลัง LS Support แพทย์จะนัดดูอาการเป็นระยะ ว่ากระดูกสามารถเชื่อมติดกันได้ดีหรือไม่ ให้อนโรงพยาบาลติดตามอาการอีก ๑ วัน
