กรณี ลูกจ้างถูกแผ่นฝ้าถล่มทับได้รับบาดเจ็บและเสียชีวิต

รูปภาพในพื้นที่เกิดเหตุ

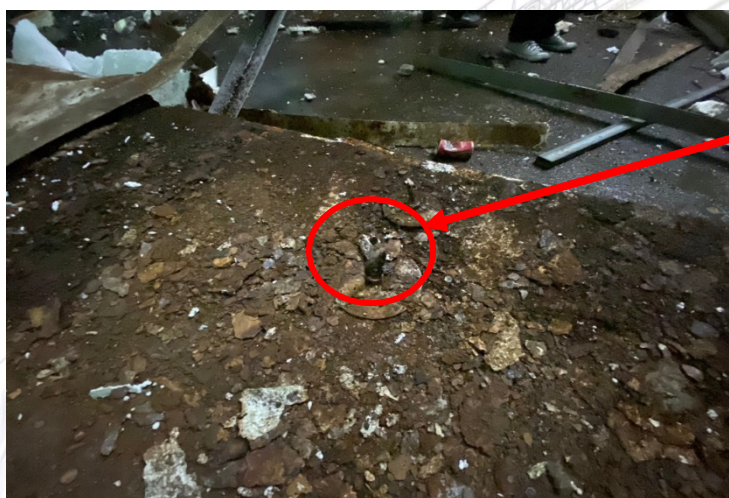
น๊อตที่แผ่น isowall คล้องกับสลิงค์โยงกับหลังคา ๔ จุด

- ๒) นี้อตและสลิงค์ มีความชื้นทำให้เป็นสนิมรุ่มพัง

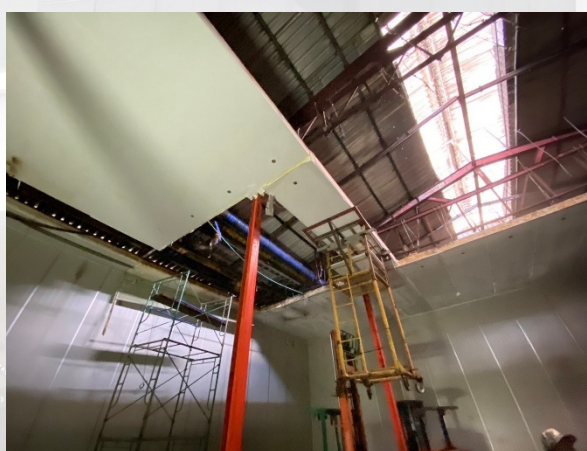
แผ่น isowall ที่หล่นลงมา

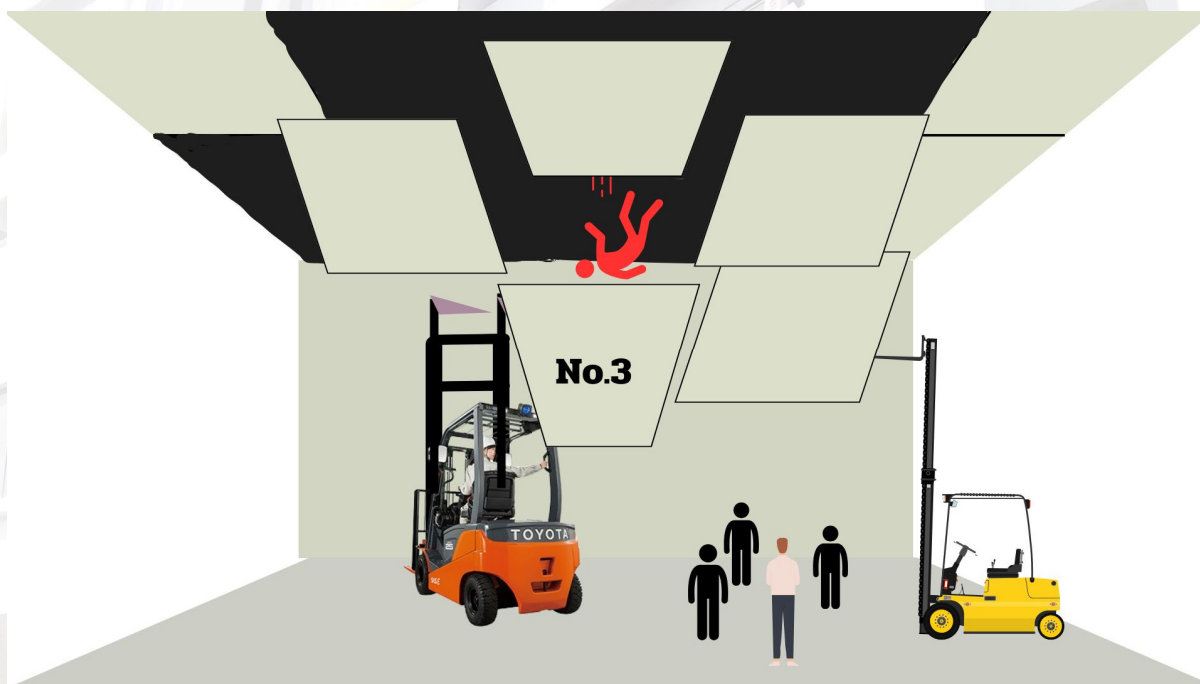
ลูกจ้างเหยียบแผ่น isowall ประกอบกับแผ่น isowall มีน้ำหนักมากจากการสะสมของน้ำ และน้ำที่ขีดยึดสลิง เป็นสนิมผุกร่อนทำให้สลิงขาด แผ่น isowall หล่นลงมาพร้อมลูกจ้างซึ่งได้ถอดสายเชือกนิรภัย หรือสายช่วยชีวิตไว้เพื่อเคลื่อนย้ายตำแหน่งและยังไม่ได้คล้องกับจุดใหม่ ลูกจ้างด้านล่างโดนแผ่น isowall หล่น กระแทกทับได้รับบาดเจ็บและเสียชีวิต

๒) จัดทำจุดยึดติดตั้งเชือกนิรภัยหรือสายช่วยชีวิตไว้กับส่วนหนึ่งส่วนใดของอาคาร หรือโครงสร้างอื่นใดที่มีความมั่นคง แข็งแรง และปลอดภัยต่อการใช้งาน สามารถเคลื่อนย้ายร่างกายได้ตลอดการทำงาน โดยไม่ต้องปลดสายช่วยชีวิตออกขณะปฏิบัติงาน
