กรณี เกิดเหตุระเบิดภายในอุ้ต่อเรือ ทำให้ลูกจ้างได้รับบาดเจ็บและเสียชีวิต

๑.๑ ชื่อสถานประกอบกิจการเกิดอุบัติเหตุ คือ อุ้ต่อเรือ A

ประกอบกิจการ : อุ้ต่อเรือ

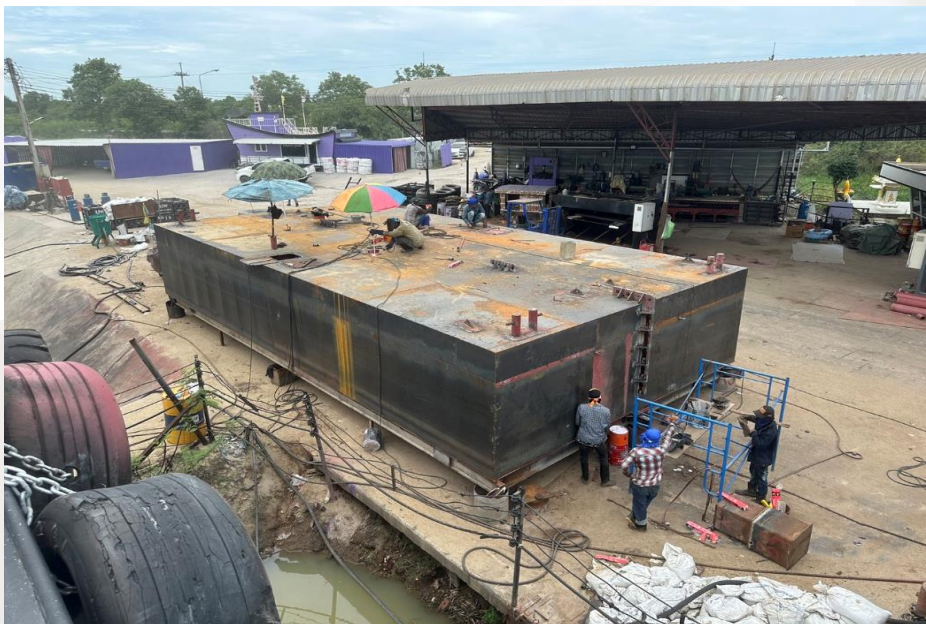
รูปที่ ๑ แสดงพื้นที่การทำงานสร้าง/ประกอบโป๊ะเหล็กลอยน้ำจำนวน ๒ โป๊ะต่อกัน

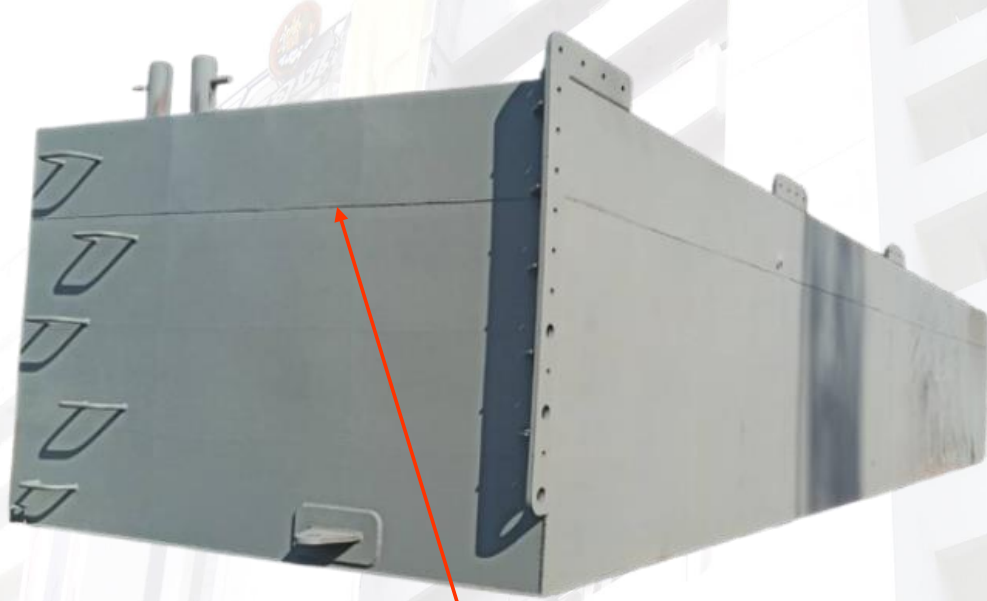
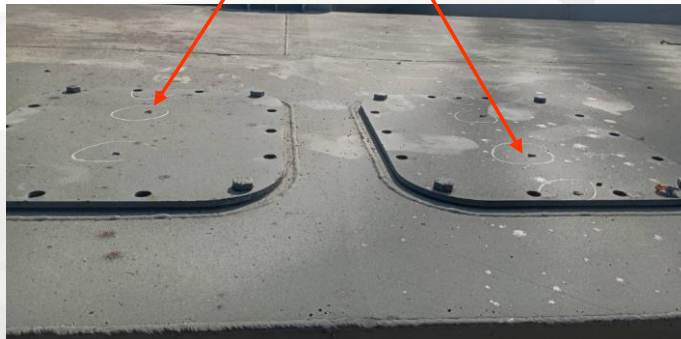
จุดที่ลูกจ้างเจียรผิวชิ้นงาน

รูปที่ 2 แสดงจุดที่ลูกจ้างเจียรแต่งผิวของโป๊ะบริเวณรอยเชื่อม รอยพันทราย บริเวณผิวชิ้นงานภายนอก

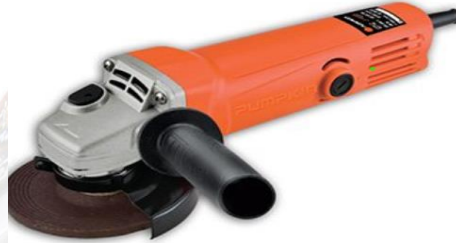
- เครื่องเจียร์มือ ๔ นิ้ว ใช้พลังงานไฟฟ้า ใช้สำหรับเจียร์ แต่งผิว รอยเชื่อม สะเก็ดจากรอยเชื่อม รอยพ่นทราย ของโปะ

รูปที่ ๓ แสดงเครื่องเจียร์มือ ๔ นิ้ว ที่ลูกจ้างใช้ทำงานเจียร์ผิวชิ้นงาน

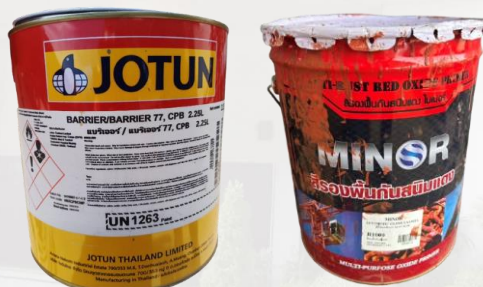
- สีโจตัน แบรีเออร์ ๗๗ สำหรับรองพื้นภายนอกและสีไมเนอร์สีรองพื้นกันสนิม สำหรับพ่นภายในโปะเป็นของเหลวไวไฟ (Flammable liquids) ประเภทที่ ๓ : ลูกติดไฟง่าย เมื่อถูกประกายไฟ มีจุดวาบไฟ ๒๕°C (๗๗°F) และมีขีดจำกัดการระเบิดได้/ขีดจำกัดการลุกติดไฟบนและล่าง (ค่า LFL และ ค่า UFL) = ๑.๔๘% - ๑๓.๗๔%

รูปที่ ๔ แสดงสีที่ใช้พ่นพื้นผิวของโปะ

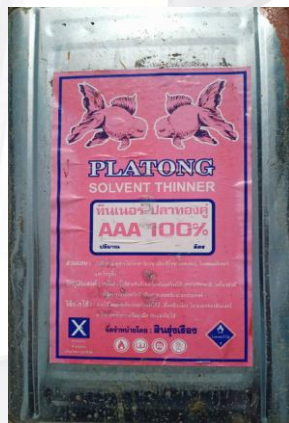
- ทินเนอร์ AAA สำหรับผสมสีไมเนอร์สีรองพื้นกันสนิมภายในโປ้ะ เป็นของเหลวและไอระเหยไวไฟสูง (Flammable liquids) ประเภทที่ ๓ : ลูกติดไฟง่าย เมื่อถูกประกายไฟ มีจุดวาบไฟ จุดวาบไฟ ๔°C (๓๙.๒°F) และมีขีดจำกัดการระเบิดได้/ขีดจำกัดการลุกติดไฟบนและล่าง (ค่า LFL และ ค่า UFL) = ๑.๒% - ๘.๐% มีความหนาแน่น ๐.๗๐๐ - ๐.๘๐๐ g·cm^{-๓} ที่ ๒๕°C

รูปที่ ๖ แสดงทินเนอร์ AAA สำหรับผสมสีรองพื้นกันสนิมภายในโປ้ะ

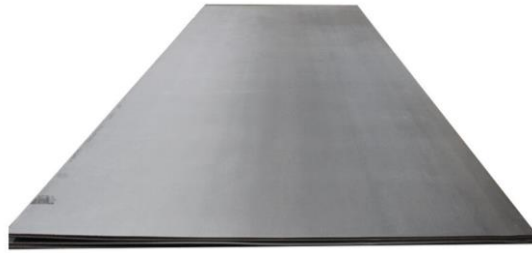
๑. ขั้นตอนการเตรียมชิ้นส่วนเหล็ก โดยใช้วัตถุดิบเหล็กขนาดต่าง ๆ ประกอบด้วย
 - เหล็กแผ่น กว้าง ๓.๑ ม. ยาว ๖.๑ ม. หนา ๘ มม. สำหรับประกอบเป็นพื้นท้อง
 - เหล็กแผ่น กว้าง ๑.๕ ม. ยาว ๖ ม. หนา ๖ มม. สำหรับประกอบด้านข้างและด้านบน
 - เหล็กท่อเส้นผ่านศูนย์กลางขนาด ๑๐๐ มม. หนา ๖ มม. สำหรับทำเสาโครงสร้าง

รูปที่ ๗ แสดงเหล็กแผ่นสำหรับประกอบเป็นพื้นห้อง ด้านข้างและด้านบนของโ๊ะ

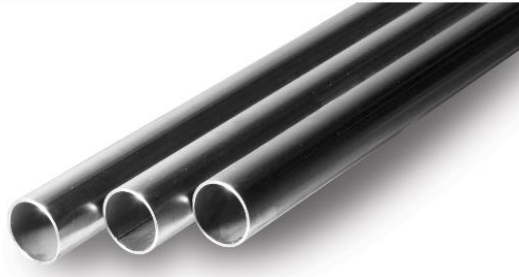
รูปที่ ๘ แสดงเหล็กท่อสำหรับทำเสาโครงสร้างของโ๊ะ

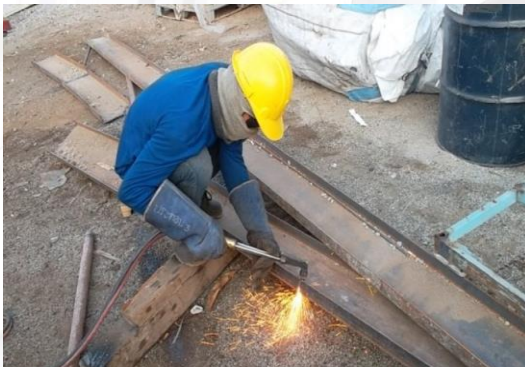
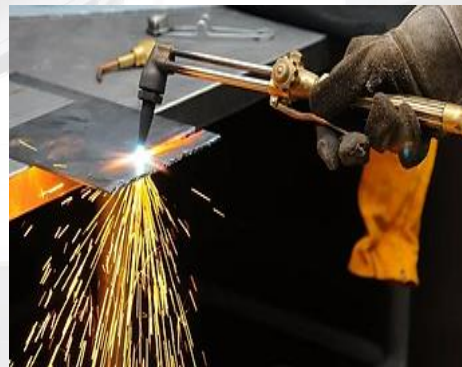
รูปที่ ๙ แสดงการตัดเหล็กด้วยเครื่องตัดด้วยก๊าซ

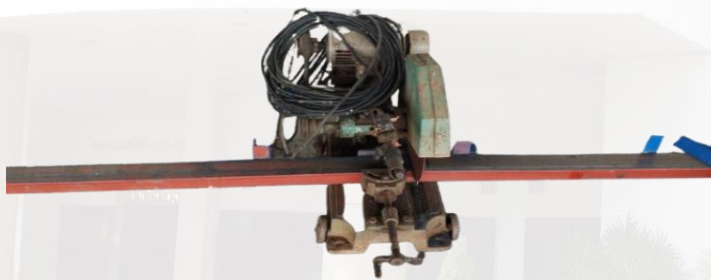
รูปที่ ๑๐ แสดงการตัดเหล็กด้วยเครื่องตัดเหล็กไฟเบอร์ 16 นิ้ว

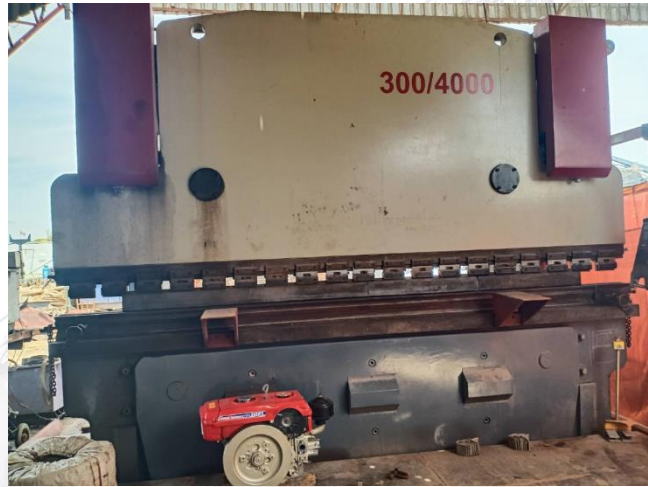
- พับด้วยเครื่องพับเหล็กสำหรับทำเป็นคานรับน้ำหนักของโป๊ะ โดยพับเหล็กแผ่น
ให้ได้ฉาก ขนาด ๕ ซม. x ๑๒ ซม. หน้า ๘ มม.

รูปที่ ๑๑ แสดงการพับเหล็กฉากเพื่อใช้ทำคานด้วยเครื่องพับเหล็ก

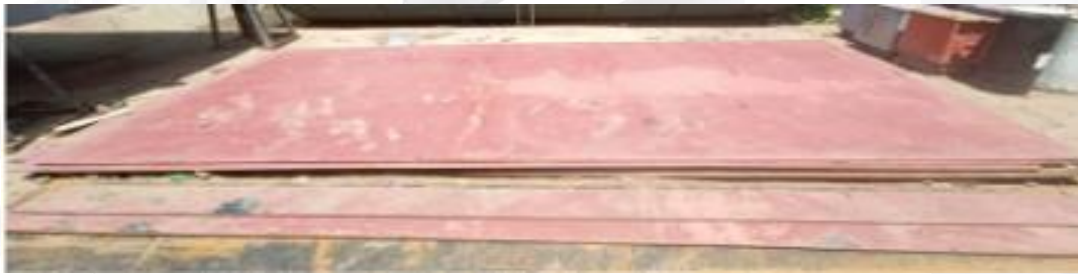
- พ่นสี สำหรับพื้นผิวเหล็กที่อยู่ฝั่งด้านในโป๊ะ โดยใช้สีผสมทินเนอร์ พ่นด้วยกาพ่นสี

รูปที่ ๑๒ แสดงเหล็กที่พ่นสีด้วยเครื่องพ่นสี

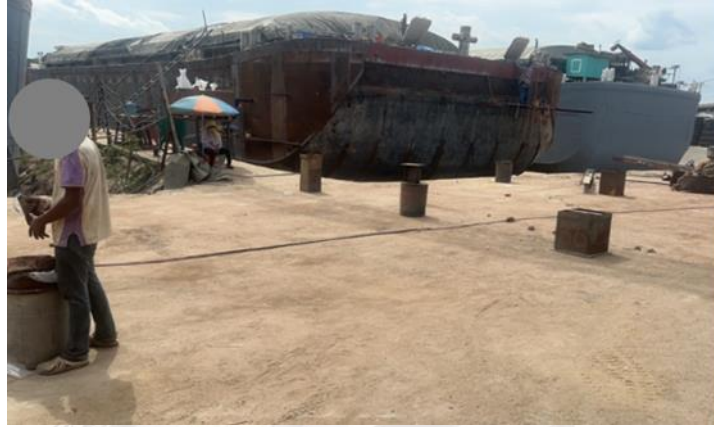
- ขั้นตอนการวางคานเหล็กทรงพื้นท้อง
- วางเสาเหล็กจำนวน ๘ เสาสำหรับรองรับคานเหล็ก

รูปที่ ๑๓ แสดงการวางเสาเหล็กสำหรับรองรับคาน

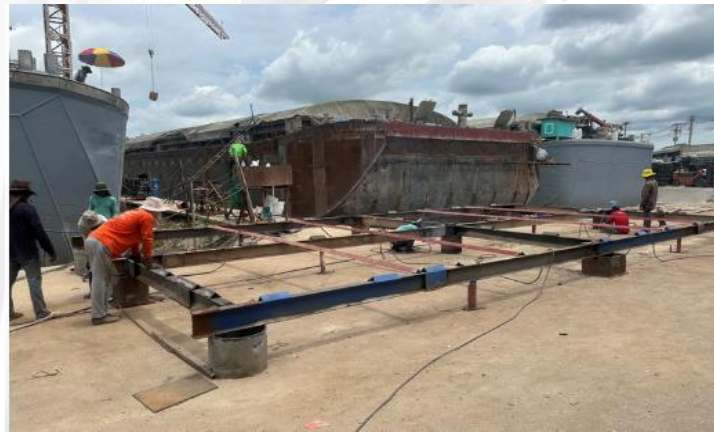
- วางคานโดยใช้เหล็ก I-Beam ลงบนเสาประกอบเข้ากันให้มั่นคงโดยการเชื่อมต่อให้แข็งแรงและเชื่อมประกอบเหล็กฉากเป็นแปรรับเหล็กพื้นห้อง

รูปที่ ๑๔ แสดงการวางคานโดยใช้เหล็ก I-Beam และเชื่อมประกอบเหล็กฉาก

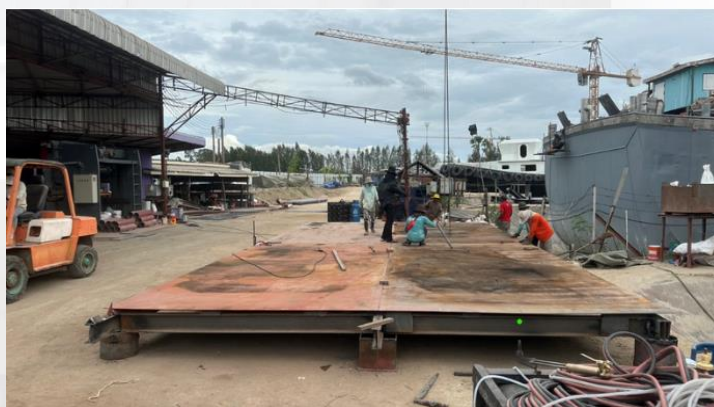
รูปที่ ๑๕ แสดงการวางเหล็กพื้นห้องของโถง

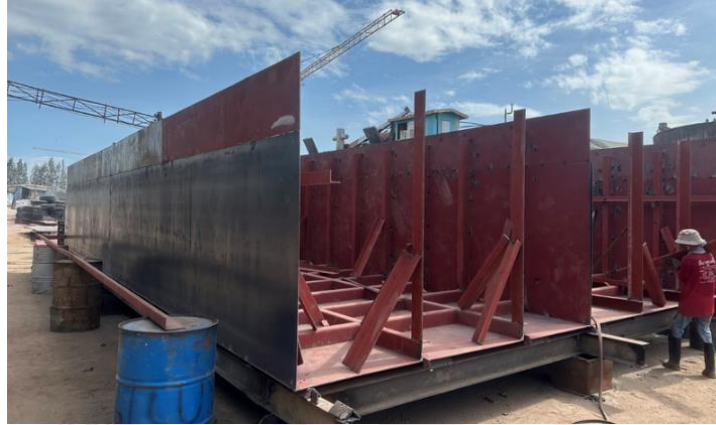
รูปที่ ๑๖ แสดงการประกอบเป็นโครงสร้างด้านข้างและด้านในโປ้ะ

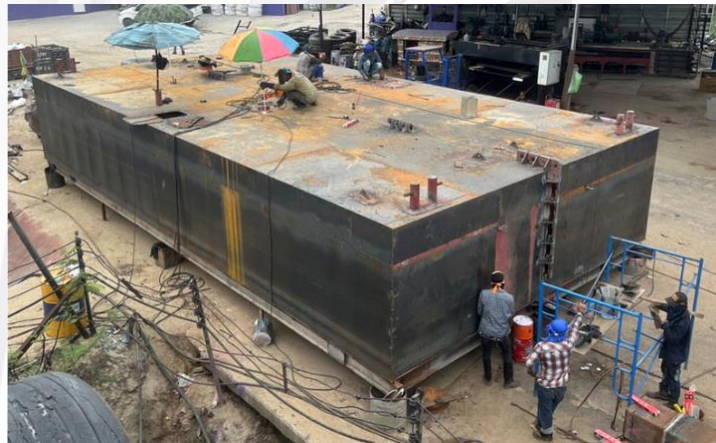
รูปที่ ๑๗ แสดงการประกอบโครงสร้างด้านบนของโປ้ะ

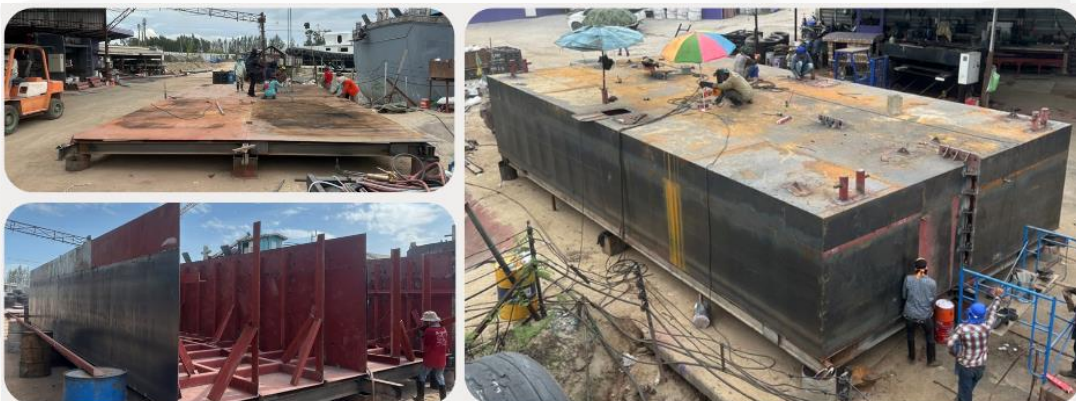
รูปที่ ๒๐ แสดงการทำงานเชื่อมประกอบชิ้นส่วนเหล็กเพื่อสร้างเป็นโป๊ะ

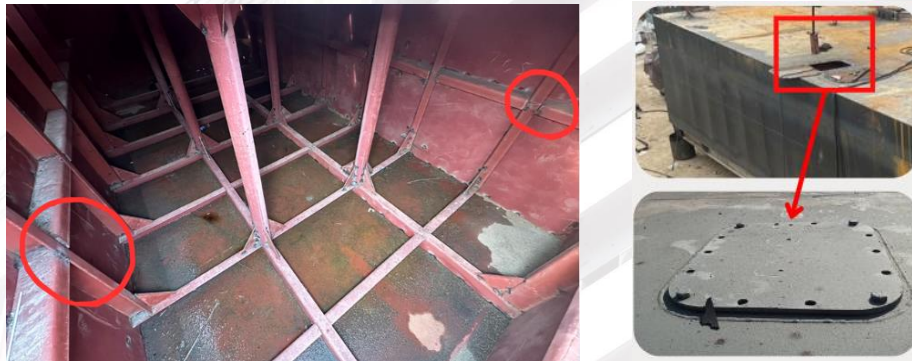
วันที่ ๘ สิงหาคม ๒๕๖๗ เวลา ๘.๐๐ น. ลูกจ้างชุดช่างสี/ตบแต่งผิวชิ้นงาน จำนวน ๓ คน ได้ทำงานพ่นสีรองพื้นผิวของโป๊ะภายนอกที่เชื่อมประกอบแล้วเสร็จทุกด้าน และในเวลาประมาณ ๑๗.๓๐ น. ทั้ง ๓ คน ได้ทำงานพ่นสีเก็บรายละเอียดรอยเชื่อมภายในโป๊ะ โดยลงไปพ่นสีด้านใน ๑ คน และ จับสายพ่นสีบริเวณฝาป่อ ๑ คน และอีกคนคอยเตรียมอุปกรณ์อยู่ด้านล่างโดยการทำงานพ่นสีเก็บรายละเอียดรอยเชื่อมภายในโป๊ะใช้สีจำนวน ๑๘ ลิตร ผสมกับทินเนอร์ จำนวน ๒ ลิตร (ประมาณ ๑๐%) ซึ่งลูกจ้างได้พ่นสีเสร็จในเวลาประมาณ ๑๘.๐๐ น. โดยใช้สีไปประมาณ ๙ ลิตร และเมื่อทำงานเสร็จลูกจ้างได้ปิดฝาไว้โดยชั้นนอตครบทุกตัว (แต่การทำงานปกติอยู่ กำหนดให้ปิดฝาโดยการคลุมด้วยผ้าใบ)

รูปที่ ๒๑ แสดงจุดที่ลูกจ้างพ่นสีบริเวณรอยเชื่อมภายในโป๊ะและปิดฝาเอาไว้

๔.๑.๑ ลูกจ้างพ่นสีภายในโປ้ะเสร็จตอนเย็น แล้วปิดฝาทิ้งไว้ ไม่มีการระบายไอระเหยของสีและทินเนอร์ออก (ในการทำงานอื่นๆ กำหนดให้มีการระบายไอระเหยออกโดยปล่อยทิ้งไว้เป็นเวลา ๑ วัน และหากจำเป็นต้องปิดฝาจะต้องใช้ผ้าใบปิดคลุมไว้)

- เปิดฝาเพื่อระบายไอระเหยของสีและทินเนอร์ออกและทิ้งไว้อย่างน้อย ๑ วัน ก่อนการทำงาน

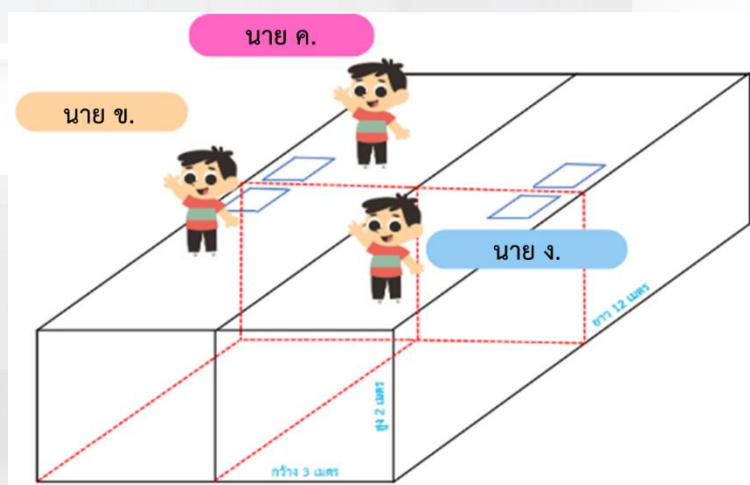
เวลาประมาณ ๑๓.๐๐ น. ลูกจ้างทั้ง ๓ คน ได้ทำงานเจียรตบแต่งผิวชิ้นงานที่เกิดจากการพ่นทรายและสี เพื่อเตรียมพ่นสีจริงอีก ๒ รอบ โดยใช้เครื่องเจียรมือ ๔ นิ้ว เริ่มเจียรจากบริเวณด้านข้างโดยรอบเสร็จแล้ว จึงได้ขึ้นไปเจียรผิวชิ้นงานอยู่บริเวณด้านบนบนของโป๊ะ

รูปที่ ๒๒ แสดงจุดที่ลูกจ้างทั้ง ๓ คน ทำงานเจียรตบแต่งผิวเหล็กด้านนอกโดยยืนอยู่ด้านบนบนของโป๊ะ

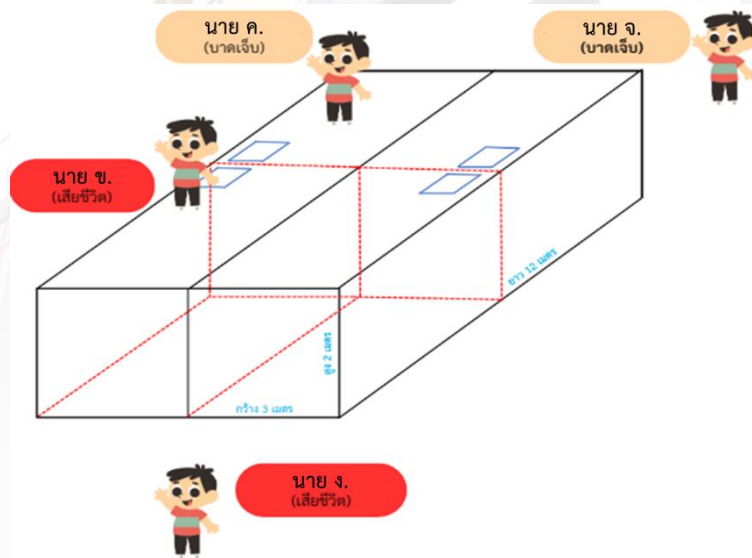
และเวลาประมาณ ๑๓.๓๐ น. นาย ข. และนาย ค. ยังคงทำงานอยู่ด้านบนของโป๊ะ ส่วนนาย ง. ได้ลงไปเก็บของอยู่ด้านล่าง และจังหวะเดียวกันนาย จ. ซึ่งไม่ใช่ลูกจ้าง เข้ามาในพื้นที่โดยพลการ ยืนอยู่บริเวณด้านข้างเพื่อมาหานาย ค. ที่ทำงานอยู่ด้านบนโป๊ะ ซึ่งขณะที่ นาย ข. กำลังเจียรผิวเหล็กบริเวณฝายอยู่นั้น ได้เกิดระเบิดขึ้นส่งผลให้นาย ข. กระเด็นตกลงมาเสียชีวิตในที่เกิดเหตุ และชิ้นส่วนเหล็กกระเด็นไปกระแทก นาย ง. ที่อยู่ด้านล่างเสียชีวิตในที่เกิดเหตุ และแรงระเบิดทำให้นาย ค. ถูกไอความร้อนและควันเข้าปาก และจมนาย จ. ล้มกระแทกพื้นได้รับบาดเจ็บมือข้อ

รูปที่ ๒๓ แสดงจุดที่ลูกจ้างทำงานเจียรตกแต่งผิวเหล็กด้านนอกของโป๊ะก่อนเกิดเหตุ

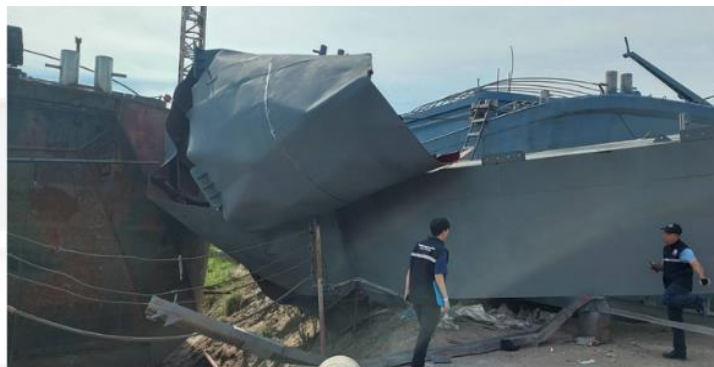
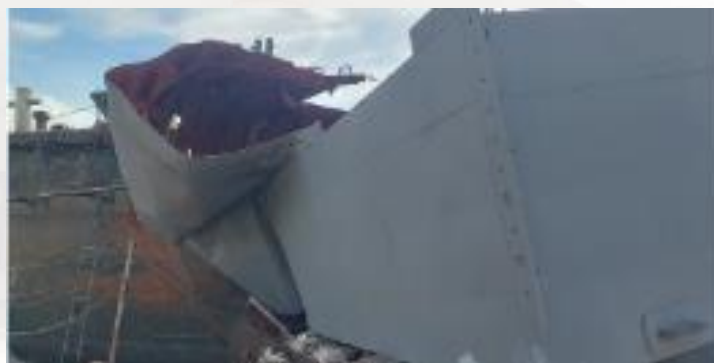
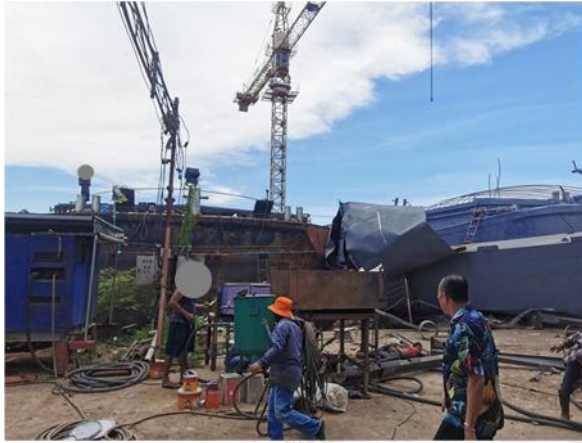
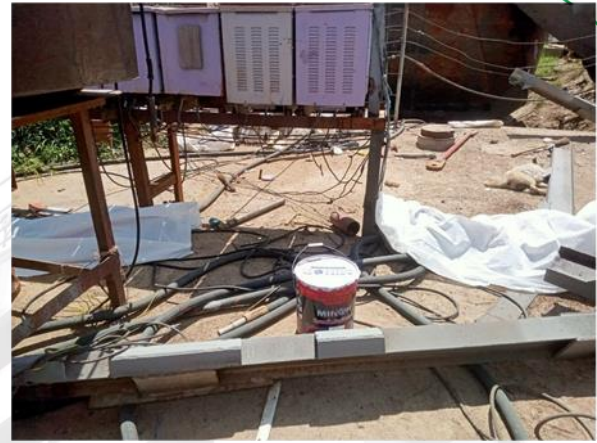
รูปภาพลำดับการเกิดอุบัติเหตุ

รูปที่ ๒๔ แสดงจุดที่เกิดเหตุไประเบิดและจุดที่ลูกจ้างเสียชีวิต

จากเหตุการณ์นี้เกิดการระเบิด มีเพียงไอควันและความร้อน ไม่ได้เกิดไฟลุกไหม้ เนื่องจากมีเชื้อเพลิงซึ่งเป็นไอของสีและทินเนอร์ปริมาณไม่มาก แต่มีปริมาณความเข้มข้นของไอในอากาศเหมาะสม ซึ่งมีค่าอยู่ระหว่างเส้น LFL และ UFL พอดี และมีความร้อนและประกายไฟจากการเจียรเหล็กจึงทำให้เกิด

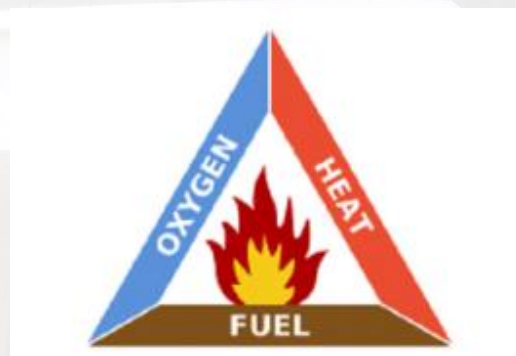
รูปที่ ๒๕ แสดงองค์ประกอบของการลุกไหม้ตาม “หลักสามเหลี่ยมไฟ”

การลุกไหม้จะอาศัยองค์ประกอบหลัก ๓ องค์ประกอบ ได้แก่ เชื้อเพลิง ออกซิไดเซอร์ (เช่น ออกซิเจน ในอากาศ) และความร้อน

- เชื้อเพลิง คือ สีและทินเนอร์ (ที่ระเหยอยู่ในไอ)
- ออกซิไดเซอร์ คือ ภายใต้ออกซิเจนอยู่ปริมาณๆ หนึ่ง
- ความร้อน คือ ความร้อนและประกายไฟจากการเจียรเหล็ก/ความร้อนจากอากาศ

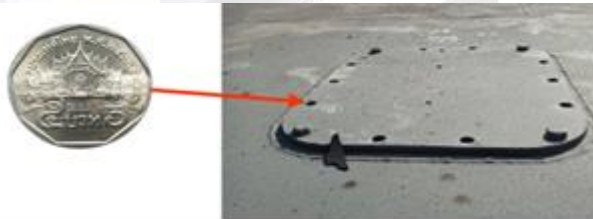
๔.๑.๓ ลูกจ้างทำงานเจียรผิวชิ้นงานเหล็กบริเวณฝาปิด โดยไม่มีการปิดบังประกายไฟหรือปิดรื้อนื้อตให้ครบถ้วนก่อนการทำงานทำให้เกิดไฟมีโอกากระเด็นตกลงไปด้านในโປ้ะผ่านรื้อนื้อตดังกล่าวได้ ซึ่งภายในโປ้ะยังคงมีไอระเหยของสีและทินเนอร์ซึ่งเป็นวัตถุไวไฟ (รื้อนื้อต M 22 มีขนาดเส้นผ่านศูนย์กลาง ๒๒ มิลลิเมตร ขนาดประมาณเหรียญ ๕ บาท)

รูปที่ ๒๗ แสดงขนาดของรื้อนื้อตที่ใช้สำหรับชั้นปิดฝาทิ้งโປ้ะ

- ปิดฝาโป๊ะให้มิดชิดและใส่น้ำอครบทุกตัวก่อนการทำงาน

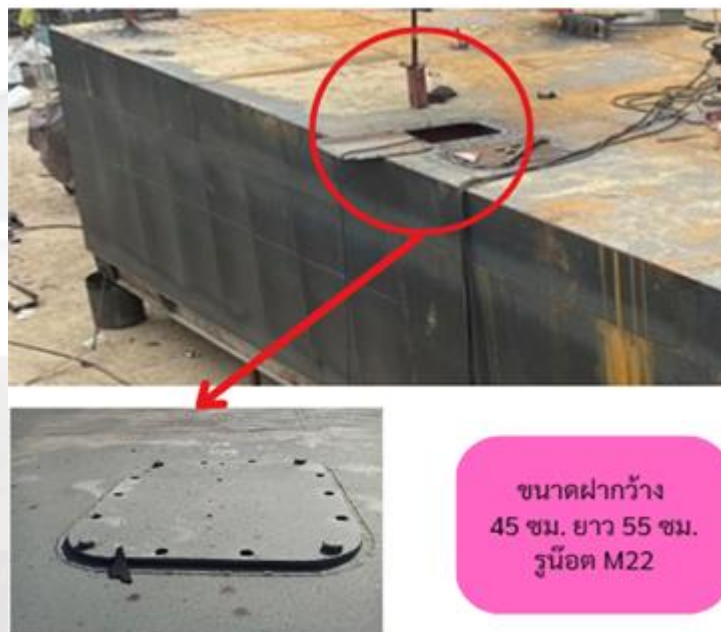
๔.๑.๒ ก่อนทำงานเจียรแต่งผิวชิ้นงานในวันถัดไปลูกจ้างไม่ได้เปิดฝาทิ้งหมดเพื่อระบายไอระเหยของสีและทินเนอร์ที่อยู่ภายในโປ้ะ ลูกจ้างชั้นนื้อตออกเพียง ๑๐ ตัว จากทั้งหมด ๑๔ ตัว ซึ่งมีช่องว่างเพียงเล็กน้อยทำให้ไอระเหยของสีและทินเนอร์ระเหยออกได้ช้า ส่งผลให้ไอระเหยยังคงอยู่ภายในขณะที่ลูกจ้างทำงานเจียรแต่งผิวชิ้นงาน

รูปที่ ๒๘ แสดงลูกจ้างพ่นสีภายในโປ้ะเสร็จแล้วปิดฝาไว้

๔.๒.๒ พื้นที่ภายในโປ้เป็นสถานที่อับอากาศมีทางเข้าออกเพียงทางเดียวคือ ฝาดปิดซึ่งมีขนาดกว้าง ๔๕ ซม. ยาว ๕๕ ซม. เมื่อพ่นสีเสร็จแล้วปิดฝาดไว้ ไม่มีการระบายไอระเหยของสีและทินเนอร์ ส่งผลให้ไอระเหยยังคงอยู่ภายใน

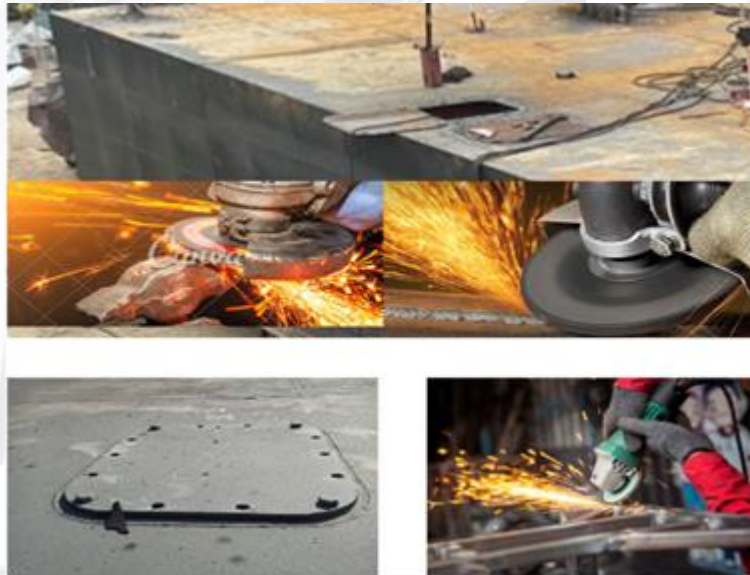
๔.๒.๔ การทำงานโดยใช้เครื่องจักรที่ใช้เป็นเครื่องลับ ฝน หรือแต่งผิวโลหะ (เครื่องเจียรมือ ๔ นิ้ว) ในการเจียรแต่งผิวชิ้นงานที่เป็นโลหะซึ่งมีประกายไฟจากการเจียร ไม่มีเครื่องปิดบังประกายไฟหรือเศษวัสดุในขณะที่ใช้งาน และไม่จัดให้อยู่ห่างจากวัสดุเชื้อเพลิง หรือวัตถุไวไฟ

รูปที่ ๒๙ แสดงการเจียรแต่งผิวเหล็กของโປ้โดยใช้เครื่องเจียรมือซึ่งมีประกายไฟ

๒) ปิดกั้นพื้นที่ ติดตั้งฉากกั้น/เครื่องปิดบังประกายไฟหรือเศษวัสดุ และห่างจากวัสดุเชื้อเพลิง หรือวัตถุไวไฟ
