## กรณี ท่อบรรจุก๊าซออกซิเจนระเบิดทำให้ลูกจ้างเสียชีวิต

๑.๑ ชื่อสถานประกอบกิจการ : ห้างหุ้นส่วนจำกัด A

ประกอบกิจการ : แบ่งบรรจุก๊าซออกซิเจน จำหน่ายออกซิเจน ไนโตรเจน อาร์กอน คาร์บอนไดออกไซด์ ไนตรัสออกไซด์ อะเซทิลีน

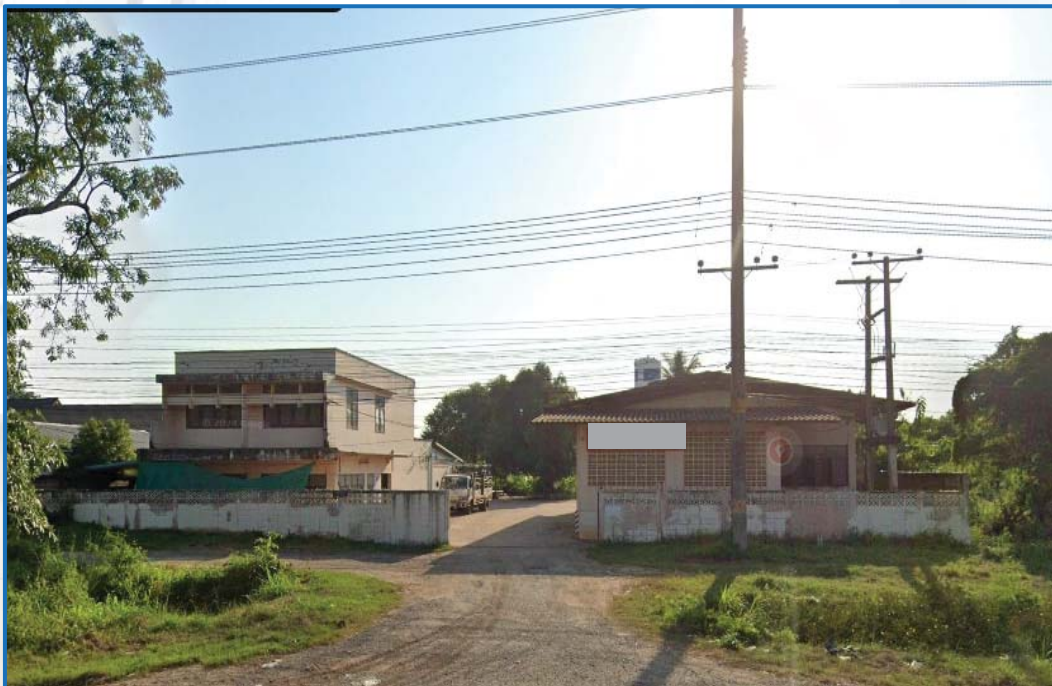
(๑) สภาพอาคารหรือสิ่งแวดล้อม สภาพแวดล้อมในการทำงานประกอบด้วยอาคารสำนักงาน ๑ อาคาร อาคารโรงบรรจุ ๑ อาคาร และบ้านพักคนงาน ๑ หลัง บริเวณที่เกิดอุบัติเหตุเป็นอาคารโรงบรรจุ ซึ่งเป็นอาคารคอนกรีตเสริมเหล็ก ๑ ชั้น หลังคามุงเมทัลชีท พื้นที่ ๔๕๐ ตารางวา แบ่งพื้นที่เป็น ๒ ส่วนที่ ๑ พื้นยกสูงประมาณ ๑ เมตร ใช้เป็นส่วนบรรจุก๊าซออกซิเจน ราวบรรจุและสายอัด ท่อก๊าซเปล่า ท่อบรรจุก๊าซเต็มแล้ว ส่วนที่ ๒ ไม่ยกพื้น สำหรับติดตั้งตู้ควบคุมไฟฟ้า งานซ่อมแซมทั่วไป

ภาพที่ ๑ สภาพอาคารและสิ่งแวดล้อมในการทำงาน

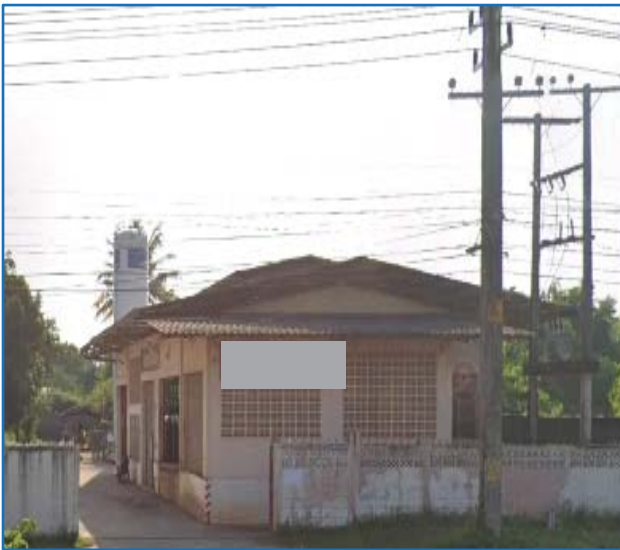
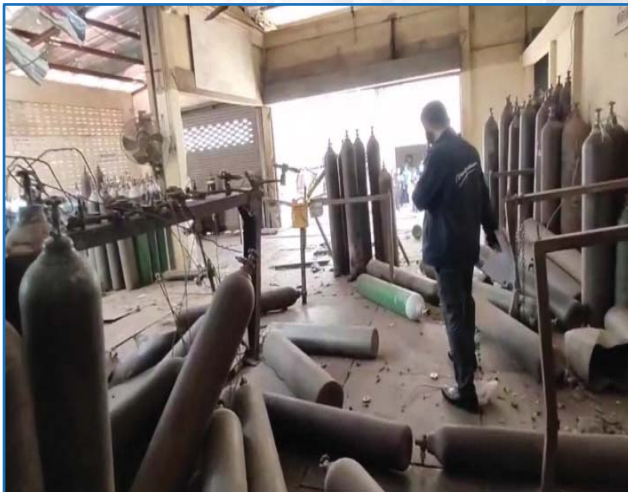
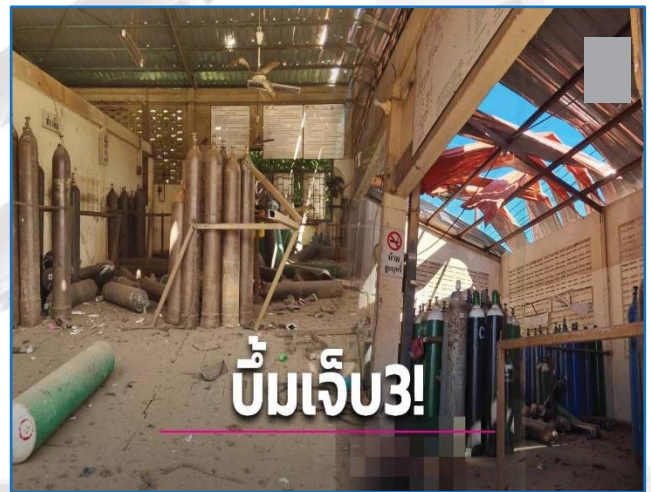
ภาพที่ ๒ - ๕ อาคารโรงบรรจุที่เกิดอุบัติเหตุ

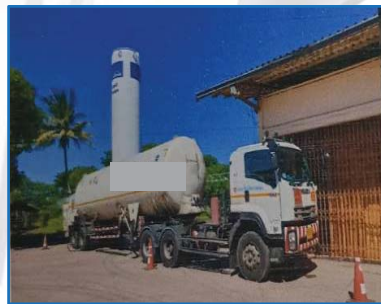
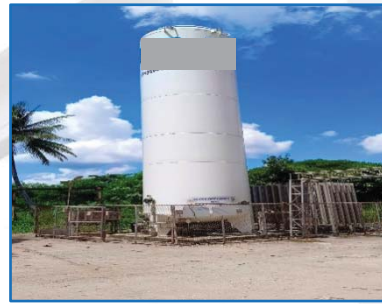
๒. การรับออกซิเจนเหลวจะรับออกซิเจนเหลวเข้าสู่ถังเก็บขนาด ๓๐,๐๐๐ ลิตร

ภาพที่ ๖ - ๗ ถังเก็บออกซิเจนเหลว

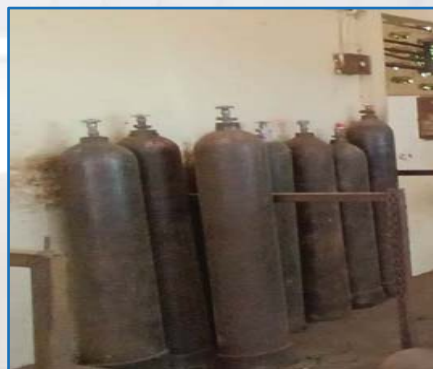
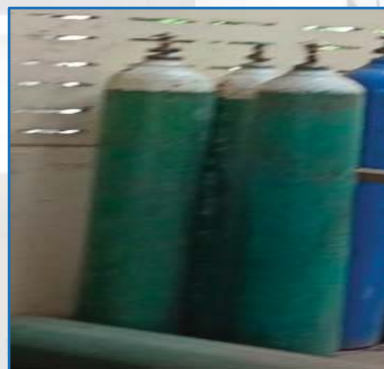
ภาพที่ ๖ - ๗ ท่อออกซิเจนขนาด ๖ ลูกบาศก์เมตร

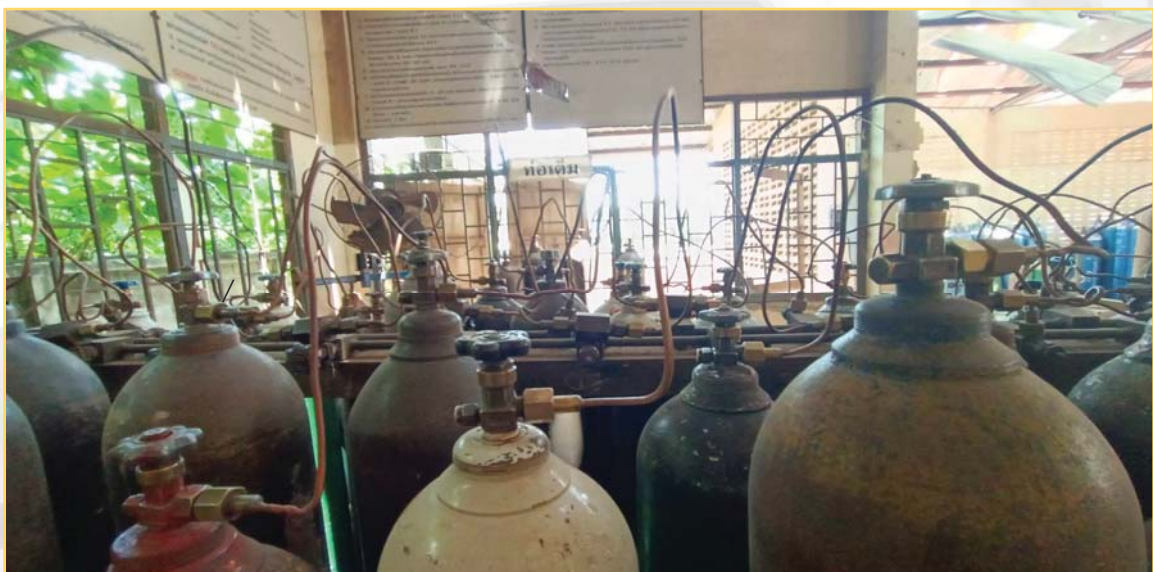
๒. นำท่อที่ผ่านการตรวจสอบแล้ว จำนวน ๑ ชุด ๓๐ ท่อ มาใส่ราวบรรจุ ซึ่งราวบรรจุแบ่งออกเป็น ๒ ชุด ชุดละ ๓๐ ท่อ (พบว่า มีการนำท่อที่หมดอายุการใช้งานแล้วและไม่ได้นำไปทดสอบมาใส่ราวบรรจุ)

ภาพที่ ๘ ราวบรรจุและข้อต่อ

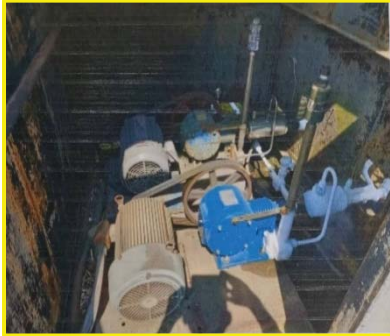
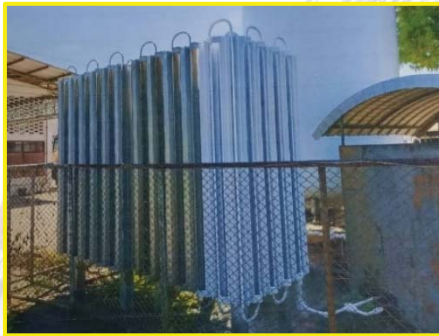
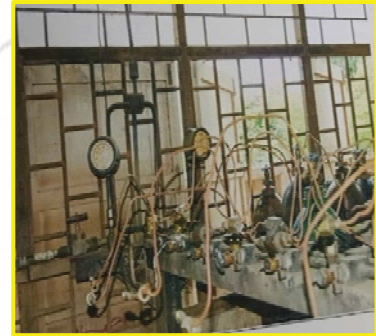
๓. เปิดวาล์วถังเก็บออกซิเจนเหลวและเปิดการทำงานของปั๊มอัดความดันสูง ออกซิเจนเหลวจากถังเก็บจะถูกส่งเข้าไปยังแผงดูดซับความร้อน เปลี่ยนสถานะจากออกซิเจนเหลวให้กลายเป็นก๊าซ ผ่านท่อนำก๊าซสู่ราวบรรจุและชุดสุญญากาศ ก๊าซจะไหลเข้าสู่ท่อที่เตรียมไว้ โดยมีเครื่องวัดความดัน ๒ ชุด

ภาพที่ ๙ - ๑๑ ระบบการทำงานของปั๊มอัดความดันสูง

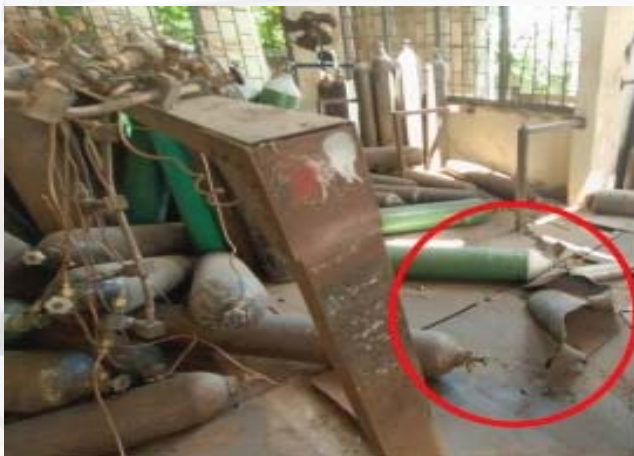
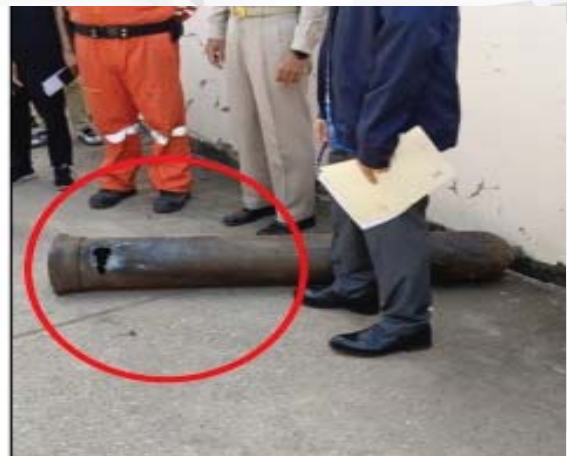
เวลาประมาณ ๐๘.๒๐ น. ระบบสัญญาณเตือน ส่งสัญญาณเตือนเสียงและแสงสีเหลือง ครั้งที่ ๑ นาย ส และนาย ว จึงขึ้นไปบริเวณบรรจุก๊าซ เพื่อตรวจสอบท่อ ส่วนลูกจ้างอีก ๓ คน อยู่บริเวณชั้นล่างข้างห้องบรรจุ นาย ส ขึ้นไปอยู่ต้นรวบรวม รวบรวม นาย ว ขึ้นไปอยู่ท้ายรวบรวม ขณะนั้นบริเวณท้ายรวบรวมท่อบรรจุก๊าซออกซิเจนท่อที่ ๒๙ เกิดระเบิดขึ้น มีฝุ่นสีขาวพวยพุ่งออกมาพร้อมเสียงลมออกซิเจน นาย ว กระเด็นจากจุดที่ยื่นออกไปประมาณ ๔ เมตร ได้รับบาดเจ็บสาหัสบริเวณข้อมือทั้ง ๒ ข้าง และมีแผลขนาดใหญ่ที่ต้นขาข้างซ้าย และแรงระเบิดทำให้ท่อบรรจุก๊าซออกซิเจนใบที่ ๓๐ มีรอยเผาไหม้บริเวณก้นท่อ กระเด็นไปตกไปบริเวณหน้าอาคารสำนักงาน ประมาณ ๕ เมตร ทั้งนี้แรงระเบิดทำให้กระจกแตกกระจาย หลังคาอาคารพังเสียหาย นางสาว ข นายจ้าง อยู่ในอาคารสำนักงาน จึงได้โทรศัพท์แจ้ง ๑๖๖๙ รุดฉุกเฉินโรงพยาบาล ป เข้าพื้นที่เกิดอุบัติเหตุในเวลาประมาณ ๑๐.๐๐ น. นำนาย ว เข้ารับการรักษาที่โรงพยาบาล ค และส่งตัวไปยังโรงพยาบาล อ ต่อมาเสียชีวิตเวลาประมาณ ๑๗.๐๐ น. ส่วนนาย ส และนาย จ บาดเจ็บเล็กน้อย เข้ารับการรักษาที่โรงพยาบาลส่งเสริมสุขภาพตำบล ห และโรงพยาบาล อ สามารถกลับบ้านได้ในวันเกิดเหตุ

หลังเกิดเหตุการณ์ ห้างหุ้นส่วนฯ ได้สอบสวนอุบัติเหตุ ร่วมกับบริษัท B จำกัด พบว่า ก่อนเกิดเหตุมีสัญญาณเตือนใกล้ท่อเต็ม ๑ ครั้ง ซึ่งปกติต้องรอเวลาอีก ๑๐ นาที ก่อนท่อจะเต็ม แต่ในวันเกิดเหตุไม่ถึง ๕ นาที ได้เกิดการระเบิดขึ้น ท่อที่เกิดเหตุเป็นท่อบรรจุออกซิเจนสำหรับอุตสาหกรรม ขนาด ๖ ลูกบาศก์เมตร แรงดันสูงสุด ๒๕๐ bar (๓,๖๒๕ ปอนด์ต่อตารางนิ้ว) แรงดันใช้งาน ๑๕๐ bar (๒,๑๗๕ ปอนด์ต่อตารางนิ้ว) ขณะเกิดเหตุใช้แรงดัน ๑๑๐ bar (๑,๕๕๕ ปอนด์ต่อตารางนิ้ว) ท่ออายุประมาณ ๑๐ ปีขึ้นไป

ภาพที่ ๑๑ - ๑๒ จุดที่เกิดการระเบิดและผู้บาดเจ็บ

(๑) ให้นายจ้างนำท่อบรรจุก๊าซออกซิเจนไปทดสอบตามมาตรฐานตามของกรมโรงงานอุตสาหกรรมก่อนนำมาใช้งาน ซึ่งต้องมีการตรวจสอบทุก ๓ ปี

(๒) จัดให้มีการตรวจสอบสภาพภายนอกของภาชนะบรรจุก๊าซทนความดัน ทุกครั้งก่อนการใช้งาน โดยใช้แบบ Check list ๖ และสภาพผุกร่อนของท่อ

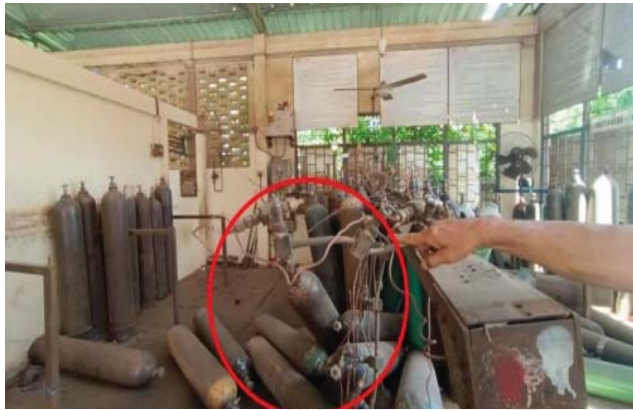
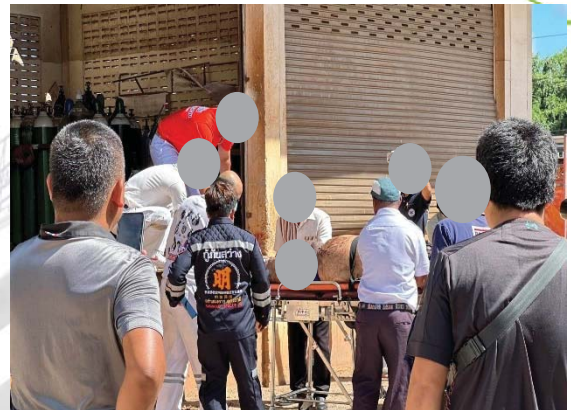
ภาพที่ ๑๓ - ๑๔ จุดที่เกิดการระเบิดและผู้บาดเจ็บ

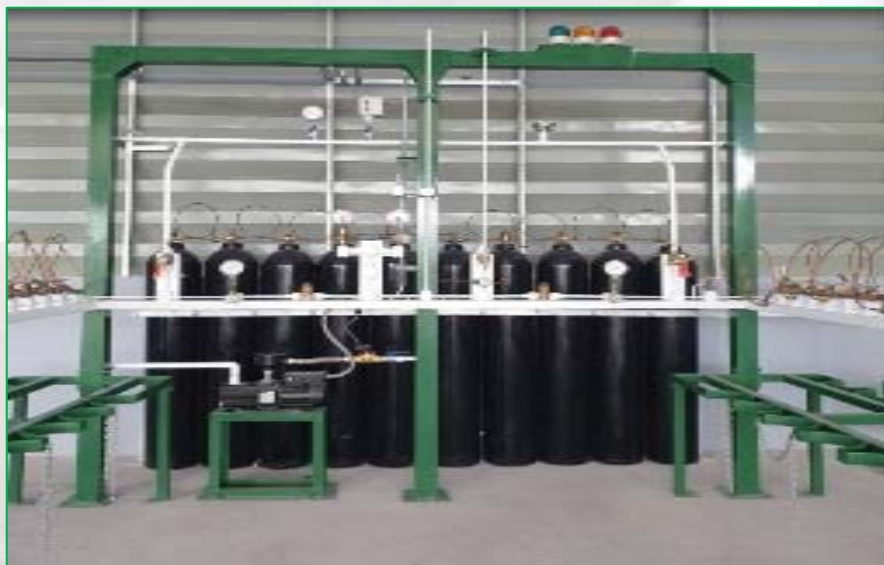
ภาพที่ ๑๕ คอกกั้นหรือโซ่กันบริเวณที่มีการจัดวางท่อ

(๔) ให้นายจ้างจัดให้มีคอกกั้นหรือโซ่กันบริเวณที่มีการจัดวางท่อออกซิเจนเพื่อป้องกันการล้ม
