กรณี ลูกจ้างโดนรถแบคโฮถอยหลังทับเสียชีวิต

ศูนย์ความปลอดภัยในการทำงานเขต ๙ (สงขลา)

กองความปลอดภัยแรงงาน กรมสวัสดิการและคุ้มครองแรงงาน

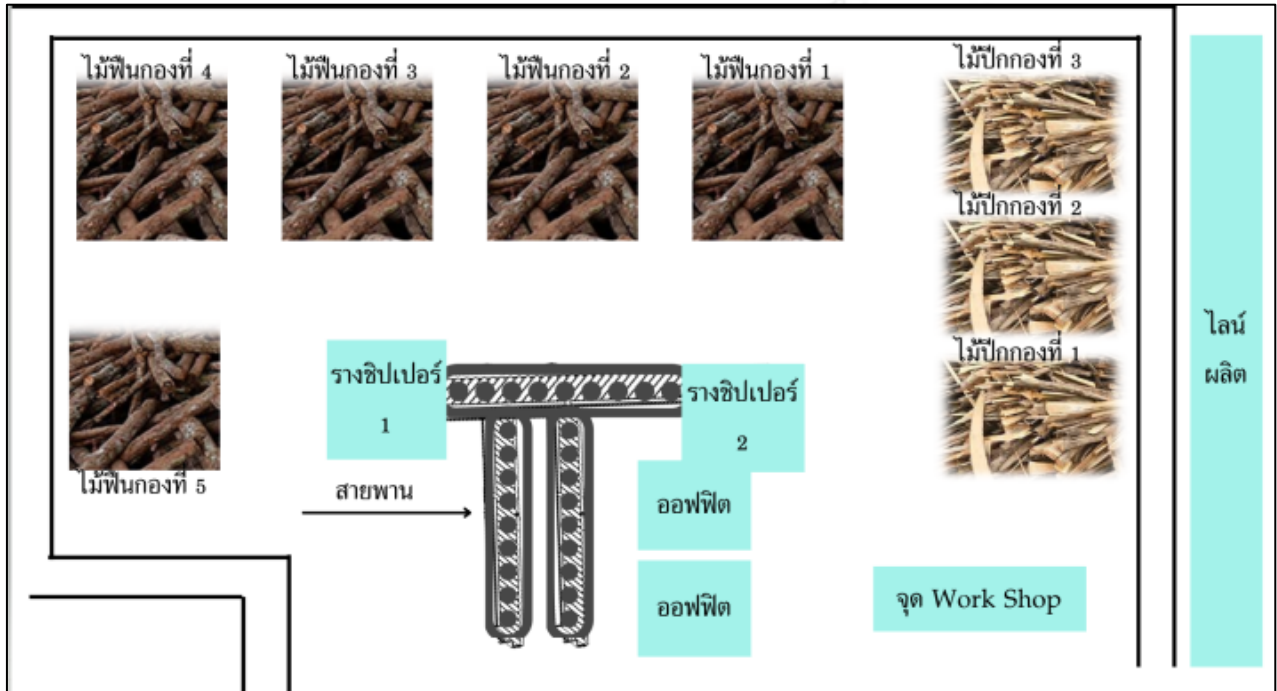
รูปภาพแสดงแผนผังลานไม้

สถานที่เกิดอุบัติเหตุอยู่บริเวณลานไม้ของบริษัท ก จำกัด ที่ตั้ง ตำบลควนเมา อำเภอรัษฎา จังหวัดตรัง มีลักษณะเป็นพื้นที่เปิดโล่ง พื้นซีเมนต์ แบ่งเป็นพื้นที่ลานจัดวางวัตถุดิบ กองไม้ท่อน ๒ กอง และปึกไม้ ๒ กอง ถัดจากกองไม้ไปประมาณ ๑๐๐ เมตร เป็นรางซิปเปอร์ ๑ และ ๒ ซึ่งจะต้องนำไม้จากกองไปขึ้นวางบนสายพานต่อไป

กระบวนการผลิตเริ่มจากมีลูกค่านำวัตถุดิบ ไม้ท่อน(ไม้พื้น) หรือปึกไม้มาส่ง พนักงานขับรถแม็คโฮ จะทำการคืบไม้ลงจากรถของลูกค้าจัดเก็บไว้ที่ลานไม้ ซึ่งการจัดเก็บวัตถุดิบจะจัดแยกประเภทในการจัดวางโดยวาง ไม้ท่อน เป็น ๕ กอง ห่างจากรางซิปเปอร์ ๑ ประมาณ ๕๐ - ๑๐๐ เมตร และวางปึกไม้จำนวน ๓ กอง ห่างจากรางซิปเปอร์ ๒ ประมาณ ๕๐ - ๑๐๐ เมตร เมื่อแม็คโฮนำไม้ลงจากรถของลูกค้าเสร็จแล้ว พนักงานขับรถตักจะนำรถมาดัน ท่อนไม้ หรือปึกไม้ให้เป็นกองสูงขึ้นเพื่อประหยัดพื้นที่และให้พื้นที่เป็นระเบียบให้รถของลูกค้าคันอื่น ๆ สามารถนำไม้ มาลงต่อได้ด้วยความสะดวก เมื่อจะนำไม้เข้าสู่กระบวนการผลิต จะใช้ระบบนำวัตถุดิบที่รับเข้ามาก่อนไปใช้ก่อน รถ แบ็คโฮก็จะคืบไม้ท่อน หรือปึกไม้ใส่รถสิบล้อ เพื่อนำไปเทบริเวณรางซิปเปอร์ โดยไม้ท่อนส่งเข้ารางซิปเปอร์ ๑ และ ปึกไม้ส่งเข้ารางซิปเปอร์ ๒ เมื่อรถสิบล้อเทไม้ลงแล้วจะใช้รถตักดันไม้ขึ้นหน้ารางซิปเปอร์ให้เป็นกองสูงขึ้น ขั้นตอนสุดท้ายคือใช้รถแม็คโฮคืบไม้ท่อนไม้วางบนสายพานลำเลียงเพื่อเข้าสู่เครื่องสับไม้ต่อไป

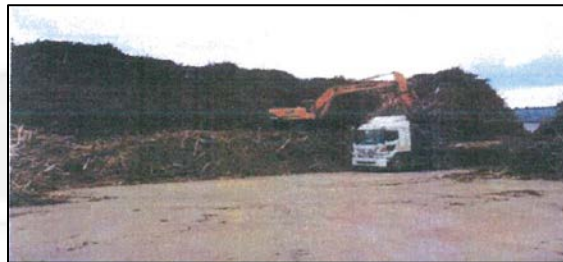
๑. รถแบ็คโฮคีบไม้จากรถบรรทุกจัดเรียงเป็นกองไว้ ณ บริเวณลานไม้

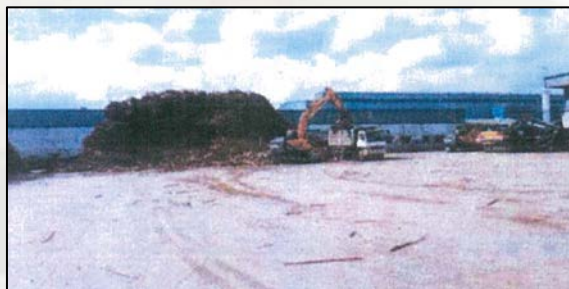
๒. รถแบ็คโฮคีบไม้จากกองใส่รถสิบล้อ

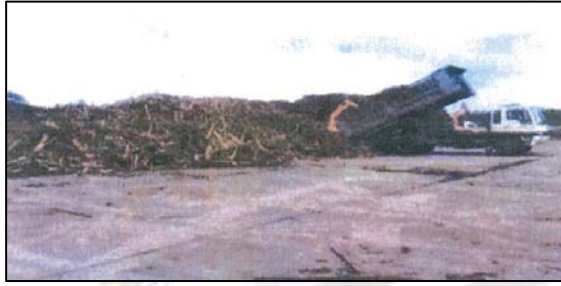
๓. รถสิบล้อชนไม้เทหน้าราง

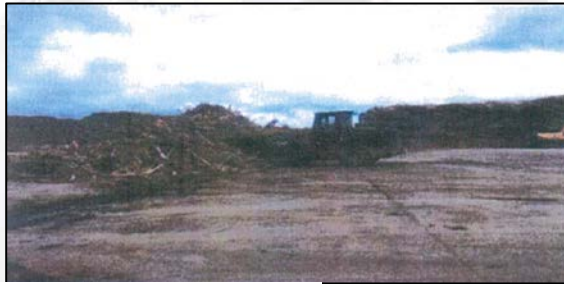
๔. รถตัดต้นไม้ขึ้นหน้าราง

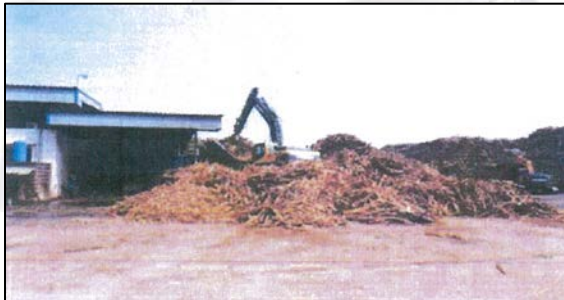
๕. รถแบ็คโฮหน้ารางคิป์ไม้ใส่สายพาน

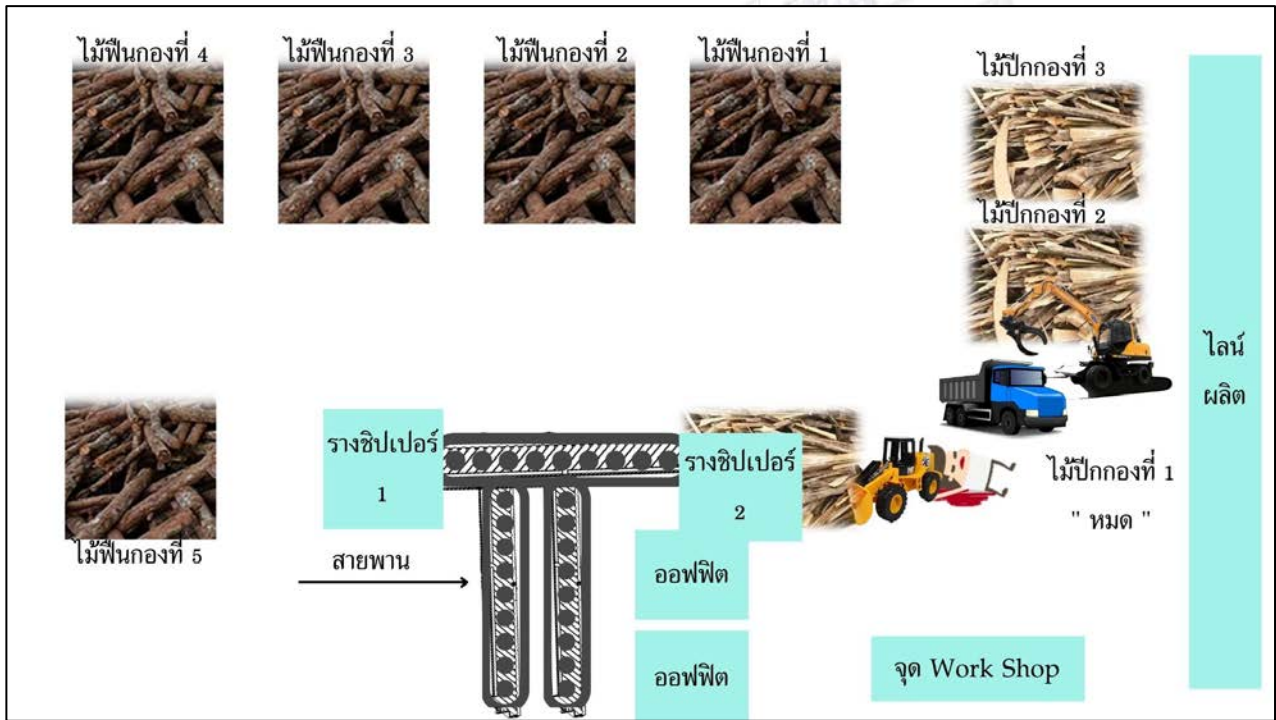
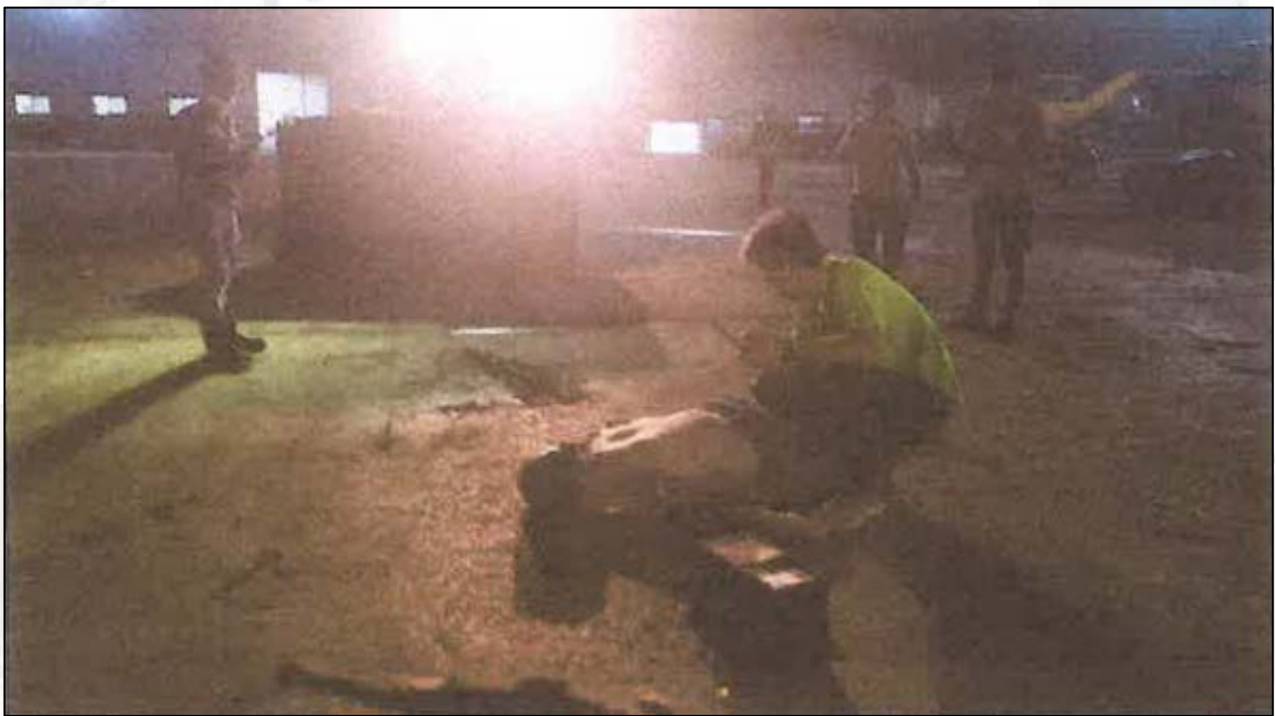
เวลาประมาณ ๒๑.๔๐ น. เกิดเหตุการณ์ ดังนี้ หลังจากที่นาย ว ขับรถตัก V.๑๔๒ ดันท่อนไม้บริเวณลานไม้เรียบร้อยแล้ว จึงขับรถตักมาปฏิบัติงานต่อบริเวณหน้ารางซิบเปอร์ ๒ และได้ทำการดันปีกไม้ไปแล้วประมาณ ๓ - ๔ เทียว (ใช้เวลาเทียวละประมาณ ๒ - ๓ นาที) การปฏิบัติงานเป็นไปตามปกติ จนเวลาประมาณ ๒๑.๕๐ น. ขณะขับรถตักถอยหลัง รู้สึกเหมือนรถเหยียบอะไรบางอย่าง จึงจอดรถและเปิดประตูลงมาตรวจสอบ พบว่ารถได้ทับรางของ นายคอง นอนหมดสติอยู่บริเวณด้านหน้าล้อหน้าซ้ายของรถ (ลักษณะทับจากล้อหลังด้านซ้ายตลอดไปจนถึงล้อหน้า)

เวลาประมาณ ๒๑.๕๐ น. นาย ก ตำแหน่งพนักงานขับรถแบ็คโฮ ซึ่งกำลังคีบไม้ปีกใส่รถสิบล้อบริเวณไม้กองที่ ๒ ซึ่งยืนหันหน้ามาทางด้านซิบเปอร์ ๒ ได้เห็นเหตุการณ์ขณะที่นายคอง กำลังเดินตรวจสอบหน้างานและสันนิษฐานว่านายคอง คงประสงค์จะเดินไปยังอาคารสำนักงาน โดยได้เดินผ่านด้านหลังรถตัก V.๑๔๒ โดยที่ไม่ได้หันมองด้านซ้าย-ขวา เป็นเวลาเดียวกับที่นาย ว ขับรถตักถอยหลังพอดี ทำให้ชนรางของ นายคอง ล้มลงและล้อทับลำตัว นอนหมดสติ ณ จุดดังกล่าว

- สันนิษฐานว่านายคอง อาจเดินคุยโทรศัพท์มือถือ จึงทำให้ขาดความระมัดระวังขณะเดินตัดหลังรถตัก เนื่องจากขณะนอนหมดสติยังกำโทรศัพท์มือถือยังถืออยู่ในมือข้างขวา

รูปภาพแสดงการเกิดอุบัติเหตุ และภาพจำลองเหตุการณ์

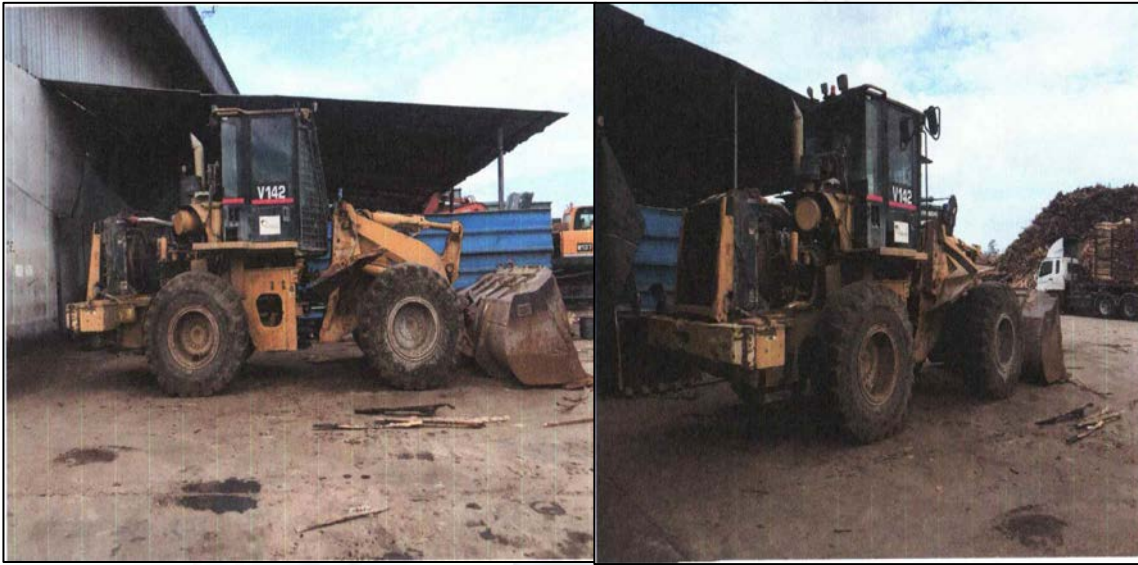
รูปภาพรถดักที่ถอยทับพนักงาน

๔.๒.๑. ขาดมาตรการในการตรวจเช็คความพร้อมของรถตักก่อนนำมาใช้งาน. รถตักไม่มีสัญญาณไซเรนขณะทำงาน...

๔.๒.๔. ลักษณะรถตักที่นั่งประจำผู้ขับที่รถ. จะอยู่ในระดับที่สูงจากพื้นประมาณ ๒.๑๐ เมตร. ด้านหลังเป็นห้องเครื่องและท่อไอเสียของรถ. ทำให้ผู้ขับที่ไม่สามารถมองไม่เห็นวัตถุหรือสิ่งที่อยู่ด้านหลังตัวรถที่อยู่ในระยะที่ต่ำกว่า ๔ เมตรได้

(๑) จัดให้รถตักมีสัญญาณไซเรน. รวมถึงสัญญาณไฟต่าง ๆ. ขณะทำงาน. ตามความเหมาะสม...

(๓) จัดทำเส้นแสดงเขตอันตราย. ณ บริเวณที่รถตัก หรือแบ็คโฮทำงาน. ให้ลูกจ้างเห็นได้ชัดเจน
