## กรณี แม่แรงตะเข้ทรุดตัวขณะทำการเปลี่ยนลูกปืน ล้อรถบรรทุกเป็นเหตุให้ลูกจ้างขาหัก

ศูนย์ความปลอดภัยในการทำงานเขต ๕ (ลำปาง)

กองความปลอดภัยแรงงาน กรมสวัสดิการและคุ้มครองแรงงาน

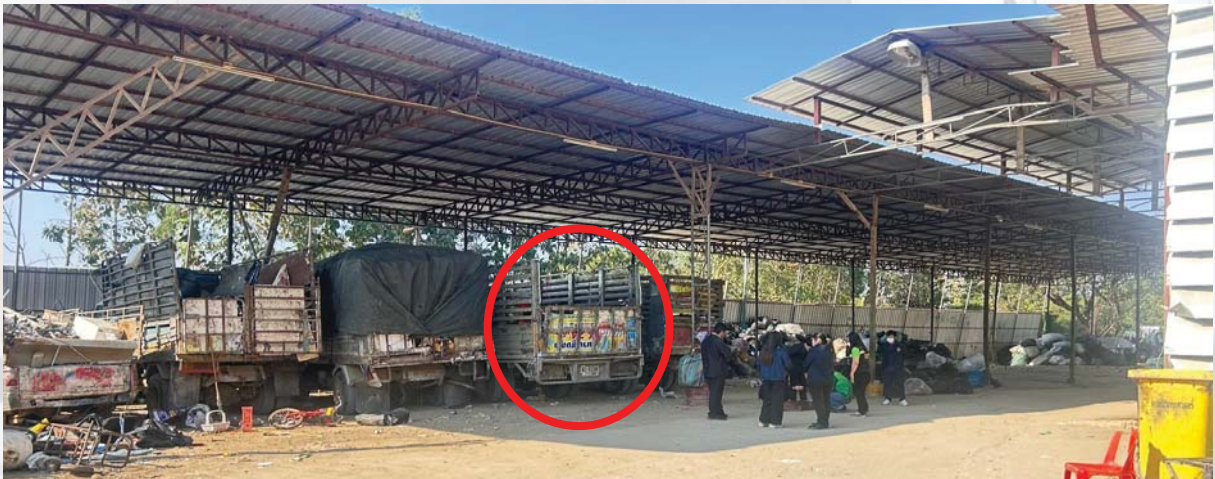
อาคารที่เกิดเหตุตั้งอยู่ด้านในสุดของที่ตั้ง มีลักษณะเป็นอาคารชั้นเดียวเปิดโล่ง หลังคาสูง โครงสร้างทำจากเหล็ก หลังคามุงด้วยเมทัลชีท ใช้สำหรับเป็นที่จอดรถบรรทุก ๖ ล้อ คัดแยกกระดาษเศษ กระดาษลัง และกระดาษขาว-ดำ ของห้างฯ

รูปภาพที่ ๑ สภาพแวดล้อมทั่วไปของสถานที่เกิดอุบัติเหตุและรถคันที่เกิดอุบัติเหตุ

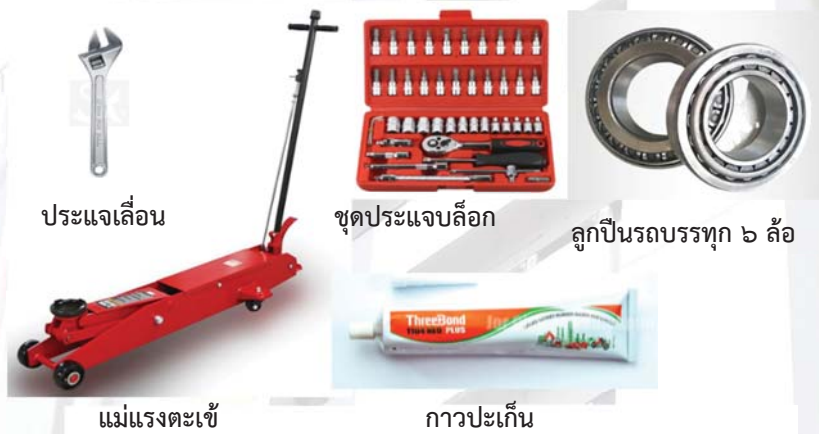
๑. แม่แรงตะเข้ ขนาด ๕ ตัน
๒. ชุดประแจล็อก (Socket Wrench Sets)
๓. ประแจเลื่อน (Adjustable Wrenches)
๔. กาวปะเก็น (Sealant Gaskets)
๕. ลูกปืนรถบรรทุก ๖ ล้อ

รูปภาพที่ ๒ วัสดุ อุปกรณ์ที่ใช้ในการเปลี่ยนลูกปืนล้อบรรทุก

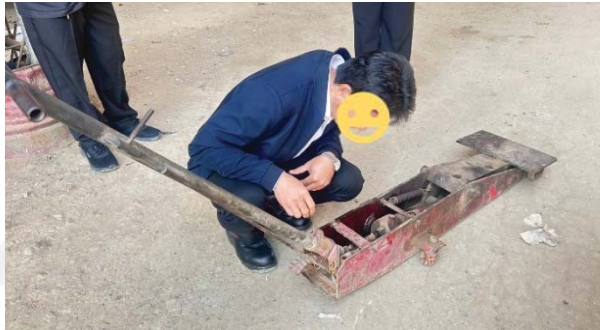
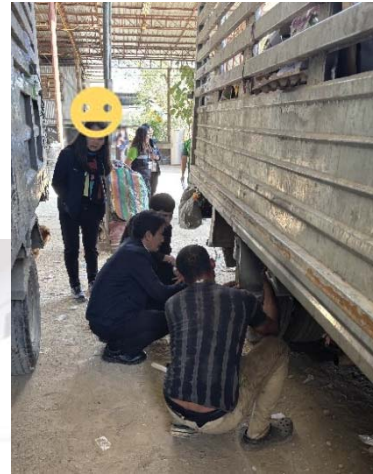
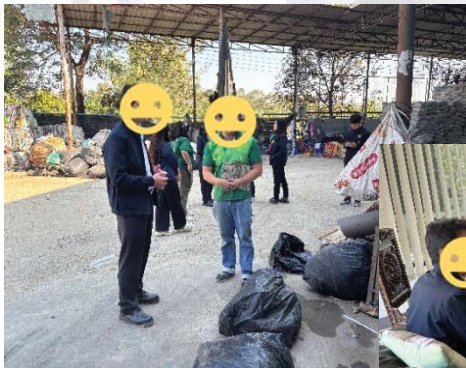
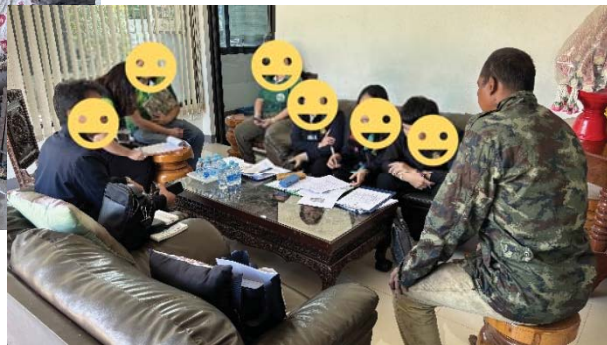
รูปภาพที่ ๓ พนักงานตรวจความปลอดภัยตรวจพื้นที่ที่เกิดอุบัติเหตุ

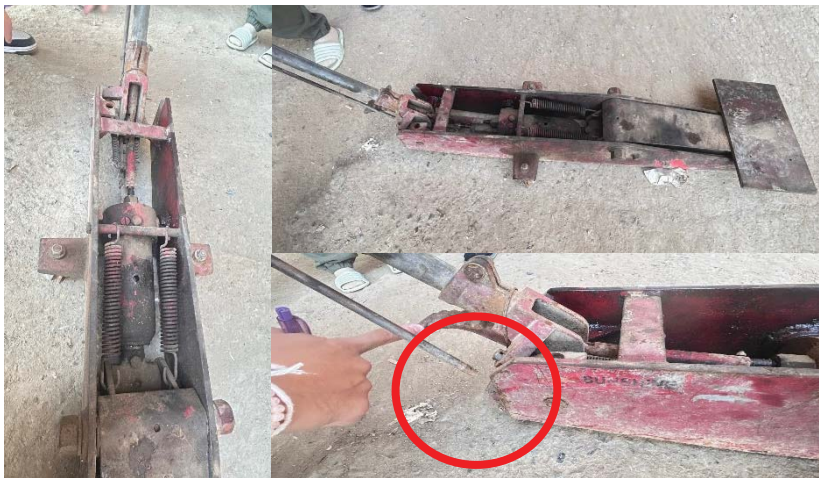
๑. ใช้แม่แรงตะเข้ ขนาด ๕ ตัน (มีอายุการใช้งานประมาณ ๗-๑๐ ปี) สอดเข้าไปท้ายรถบรรทุก โดยยกบริเวณเสื่อเพลาด้านขวาขึ้นค้างไว้
๒. ถอดเพลาท้ายรถด้านขวาออกมาล้าง ถอดล้อรถพร้อมดุมล้อ และถอดลูกปืนที่ชำรุดออกทำการเจียรปรับลูกปืนด้วยกระดาดทราย และนำลูกปืนชุดใหม่ใส่เข้าไปแทนที่
๓. นำล้อที่ถอดใส่เข้าไปเหมือนเดิม โดยเริ่มจากดุมล้อพร้อมล้อรถ และเพลตามลำดับ

รูปภาพที่ ๔ สภาพแม่แรงตะเข้ที่ใช้ในวันเกิดเหตุ

เวลาประมาณ ๑๕.๐๐ น. ขณะที่จะนำตุ้มล้อพร้อมล้อรถใส่เข้าไป พบว่า ระดับความสูงของรถที่ใช้แม่แรงตะเข้ยกไว้มีระดับที่ลดลง ไม่สามารถนำตุ้มล้อพร้อมล้อรถใส่กลับเข้าไปเหมือนเดิมได้ นาย B จึงได้ไปโยกแม่แรงตะเข้จนสุด แม่แรงตะเข้เกิดการทรุดตัวและขณะเดียวกันน้ำมันไฮดรอลิคได้พุ่งออกจากรูระบายของแม่แรง ทำให้รถเอียงและสไลด์ไปทางด้านขวา ซึ่งขณะนั้นนาย C ได้นั่งยอง ๆ อยู่ใต้ท้องบริเวณด้านหน้าล้อหลังด้านขวาของรถ ใกล้กับแหนบรด ถูกหุบแหนบรดทับบริเวณต้นขาข้างซ้าย ทำให้กระดูกหัก ๓ ท่อน และแทงทะลุต้นขา ๑ ท่อน และนาย D ได้นั่งประคองล้อรถอยู่บริเวณท้ายล้อหลังด้านขวา โดยช่วงลำตัวอยู่ภายนอกรถบรรทุก ถูกเสื่อเพลาซึ่งอยู่ใต้แหนบรดใกล้กับล้อทับต้นแขนข้างขวา ทำให้แขนข้อมและอวัยวะ เมื่อเห็นเหตุการณ์นาย B จึงได้นำรถยก (โฟล์คลิฟท์) มายกรถบรรทุกขึ้น และแจ้งให้เจ้าหน้าที่ในสำนักงานช่วยเหลือและนำส่งโรงพยาบาลบ้านธิ

๑. มีการใช้แม่แรงตะเข้ไม่เป็นไปตามรายละเอียดคุณลักษณะและคู่มือการใช้งานที่ผู้ผลิตกำหนดไว้ ดังนี้

๑.๑) ไม่มีการตรวจสอบ บำรุงรักษา และซ่อมแซมตามรายละเอียดคุณลักษณะและคู่มือการใช้งานที่ผู้ผลิตกำหนดไว้

๑.๒) ใช้งานเกินพิกัดหรือขีดความสามารถ เนื่องจากน้ำหนักรถบรรทุก ๖ ล้อ น้ำหนักประมาณ ๕ ตัน และกระดาดข้างที่ขนไว้บนรถบรรทุกมีน้ำหนักประมาณ ๑ ตัน ซึ่งมีน้ำหนักรวมทั้งสิ้นประมาณ ๖ ตัน แต่มีการใช้แม่แรงตะเข้ขนาด ๕ ตัน (ไม่รายละเอียดคุณลักษณะและคู่มือการใช้งานที่ผู้ผลิตกำหนดไว้) ในการยกรถบรรทุก เพื่อทำการเปลี่ยนลูกปืนล้อ

(๒) การนำแม่แรงตะเข้ที่มีสภาพชำรุด ไม่มีการซ่อมแซม บำรุงรักษา มาใช้ในการทำงาน

(๑) ให้นายจ้างจัดทำรายละเอียดคุณลักษณะและคู่มือการใช้งานกับแม่แรงตะเข้เป็นหนังสือ

(๒) นายจ้างต้องไม่ใช้หรือยอมให้ลูกจ้างใช้เครื่องจักรทำงานเกินพิกัด หรือขีดความสามารถที่กำหนดไว้ในรายละเอียดคุณลักษณะและคู่มือการใช้งาน

(๓) ให้นายจ้างแจ้งอันตรายที่อาจเกิดจากการทำงาน และแจกคู่มือซึ่งประกอบด้วยแนวปฏิบัติวิธีการ และขั้นตอนในการทำงานกับแม่แรงตะเข้อย่างปลอดภัย รวมทั้งการดูแล บำรุงรักษาให้มีสภาพพร้อมใช้งานได้อย่างปลอดภัย

(๕) ให้นายจ้างประเมินน้ำหนักรถบรรทุก และอุปกรณ์ (แม่แรงตะเข้) ที่เหมาะสม

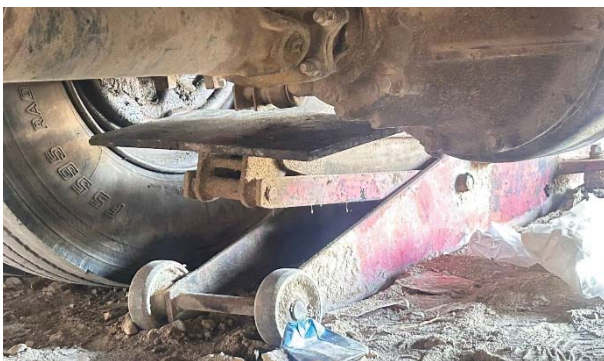
รูปภาพที่ ๕ แม่แรงตะเข้ยกบริเวณเสื่อเพลารถ

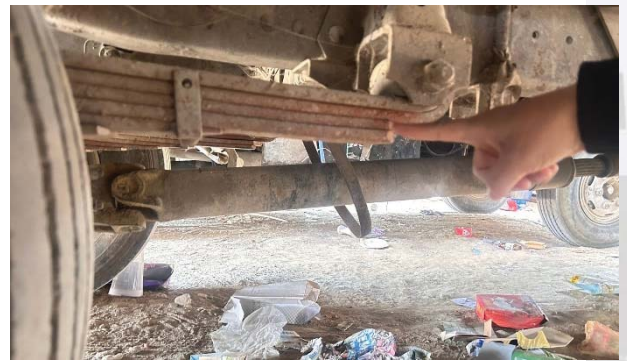
รูปภาพที่ ๖ หูแหนบที่ทับขาของลูกจ้าง

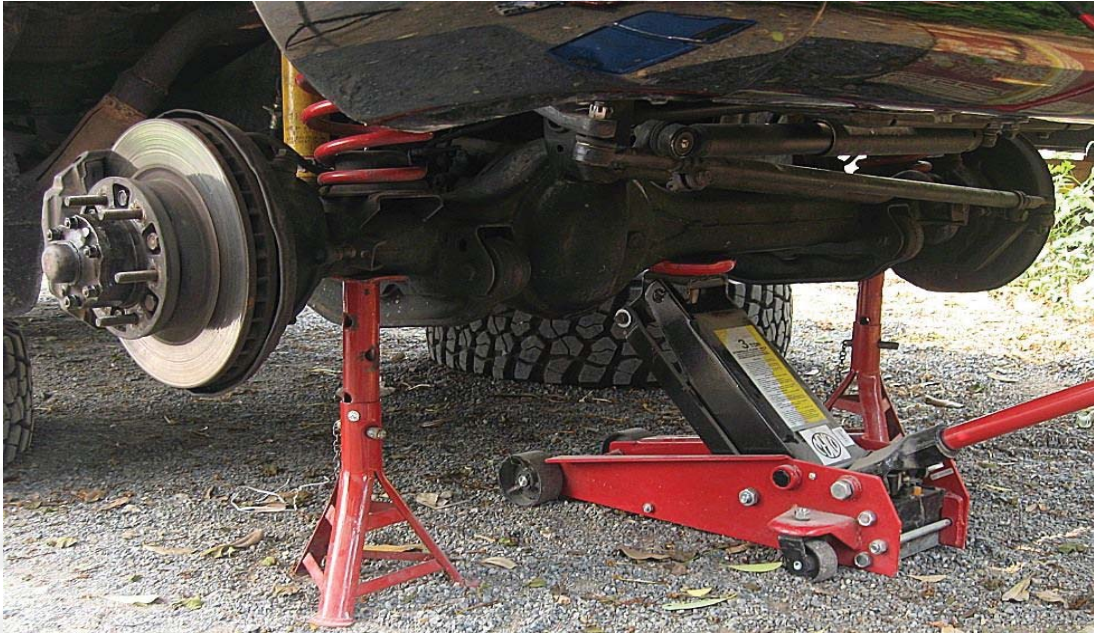
๑. ดึงเบรกมือแล้วใช้แม่แรงตะเข้สอดเข้าไปท้ายรถบรรทุก โดยยกบริเวณเสื้อเพลาค้นข้างไว้ และใช้ขาตั้งยกรถที่สามารถรองรับน้ำหนักรถบรรทุกได้เพื่อป้องกันอันตรายจากการทำงานผิดพลาดของแม่แรงตะเข้ขณะเปลี่ยนลูกปืนล้อ

๒. ไม่มีการใช้ขาตั้งยกรถที่สามารถรองรับน้ำหนักบรรทุกทุกได้เพื่อป้องกันอันตรายจากการทำงานผิดพลาดของแม่แรงตะเข้ ขณะเปลี่ยนลูกปืนล้อ

รูปภาพที่ ๘ การใช้แม่แรงตะเข้และขาตั้งยกรถ

- นายจ้างต้องจัดให้มีขาตั้งยกรถที่สามารถรองรับน้ำหนักรถบรรทุกได้เพื่อป้องกันอันตรายจากการทำงานผิดพลาดของแม่แรงตะเข้ ขณะเปลี่ยนลูกปืนล้อ
