กรณี ลูกจ้างถูกแผ่นเหล็กหล่นทับขา กระดูกหน้าแข้งหัก

ศูนย์ความปลอดภัยในการทำงานเขต ๗ (ราชบุรี)

กองความปลอดภัยแรงงาน กรมสวัสดิการและคุ้มครองแรงงาน

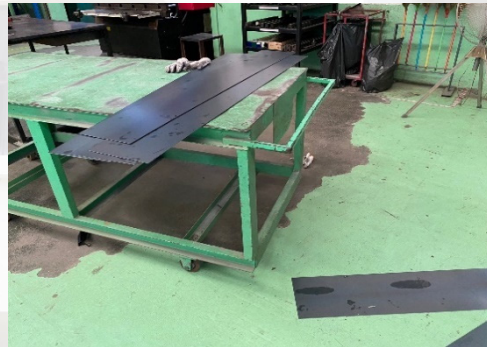
รถเข็นเหล็ก

- ๑) นายจ้างขาดการตรวจสอบรถเข็นเหล็ก ที่มีล้อเลื่อนได้ และตำแหน่งล้ออยู่ด้านในตัวรถ ซึ่งไม่สอดคล้องกับการใช้งาน และไม่มีที่ล้อคล้อรถเข็น ไม่มีความมั่นคง
- ๒) สภาพรถเข็นไม่มีแผงกัน หรือสิ่งอื่นใดเพื่อป้องกันเหล็กกลิ้งไหลจากตัวรถเข็น
- ๓) นายจ้างไม่จัดที่พักช่วงเวลาพักเบรกไว้ให้ลูกจ้าง
- ๔) พื้นที่ทำเน้รถเข็น วางอยู่ใกล้กับเครื่องจักร (เครื่องปั๊ม) ทำให้พื้นที่การทำงานคับแคบ
- ๕) นายจ้างไม่ติดประกาศกำหนดวิธีการทำงาน ในที่ที่ลูกจ้างปฏิบัติงาน

- ๑) นายจ้างต้องสำรวจตรวจสอบระบบสภาพของรถเข็นเหล็ก ให้มีประสิทธิภาพ และไม่มีส่วนใดชำรุดและให้สามารถใช้งานได้ตลอดเวลา
- ๒) นายจ้างต้องจัดให้ลูกจ้างได้รับการอบรมให้ความรู้ด้านความปลอดภัยในการทำงาน
- ๓) นายจ้างต้องจัดทำคู่มือการทำงานรถเข็นเหล็ก งานพับโลหะ แจกและแจ้งให้ลูกจ้างทราบก่อนการปฏิบัติงาน และควบคุมดูแลให้ลูกจ้างปฏิบัติงานตามขั้นตอนการทำงานที่ปลอดภัยทุกขั้นตอน
