กรณี ลูกเรือประมงพลัดตกน้ำเสียชีวิต

๑. ข้อมูลสถานประกอบกิจการ

๒.๒ รายละเอียด/ลำดับเหตุการณ์

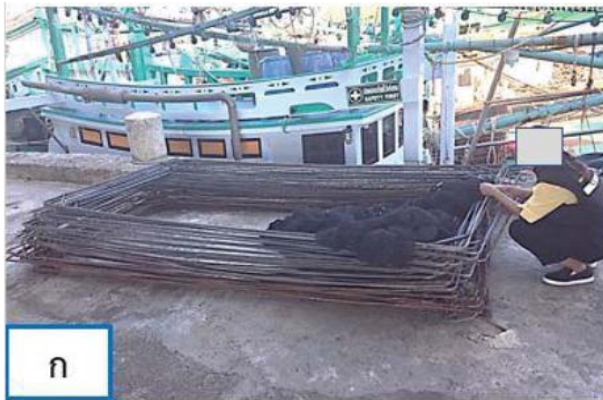
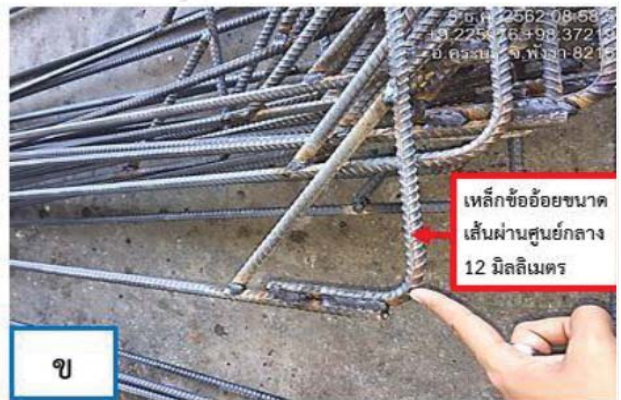
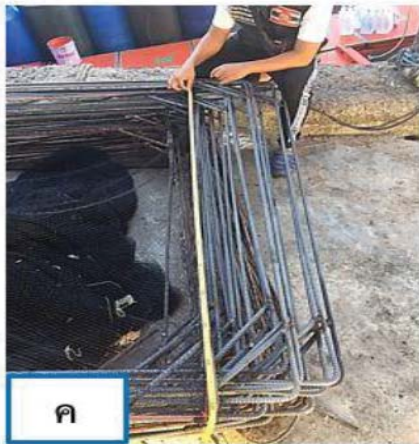
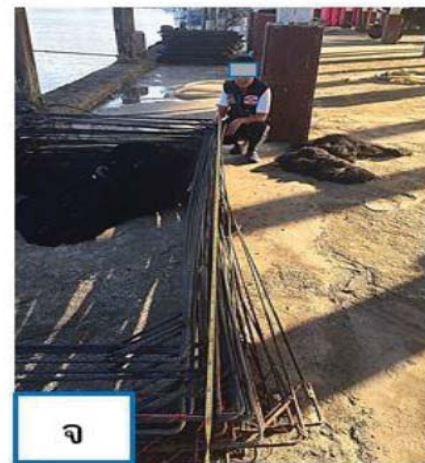
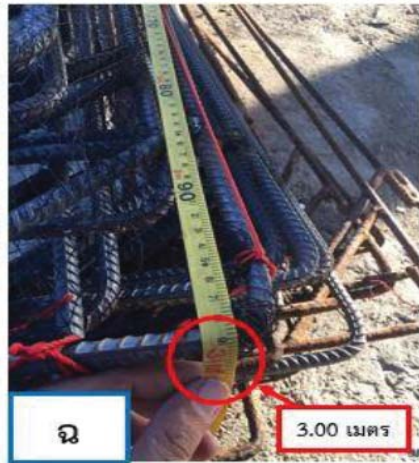
เครื่องมือทำการประมงแผงยกปูจักจั่น มีลักษณะเป็นแผงสี่เหลี่ยมผืนผ้า ทำจากเหล็กข้ออ้อย (Deformed Bar) ขนาดเส้นผ่านศูนย์กลาง ๑๒ มิลลิเมตร โดยมีขนาดความกว้าง ๑.๕๐ เมตร ความยาว ๓.๐๐ เมตร และใช้ฝืนอวนสีดำที่มีช่องตาอวนขนาด ๒.๕๐ เซนติเมตร ยึดตรึงประกอบด้วยเหล็กข้ออ้อยทั้ง ๔ ด้าน

- ภาพ : เครื่องมือทำการประมงแขงยกปูจักจั่น
- (ก) โครงเหล็กแขงยกปูจักจั่นรูปสี่เหลี่ยมผืนผ้า
 - (ข) เหล็กข้ออ้อยเส้นผ่านศูนย์กลางขนาด ๑๒ มิลลิเมตร
 - (ค) การวัดความกว้างของแขงยกปูจักจั่น
 - (ง) แขงยกปูจักจั่นมีความกว้าง ๑.๕๐ เมตร
 - (จ) การวัดความยาวแขงยกปูจักจั่น
 - (ฉ) แขงยกปูจักจั่นมีความยาว ๓.๐๐ เมตร

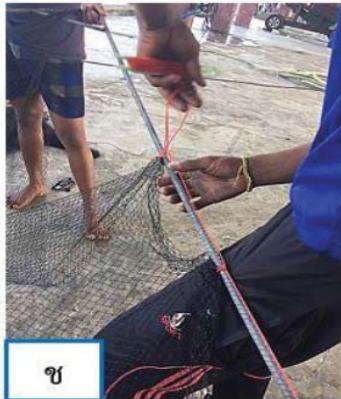
ช

(ช) การยัดตริงฝืนอวนประกอบกับโครงเหล็กข้ออ้อย

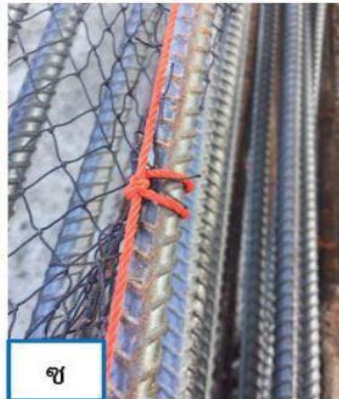
ซ

(ซ) การยัดตริงฝืนอวนกับโครงเหล็กข้ออ้อยด้วยเชือกไนลอน

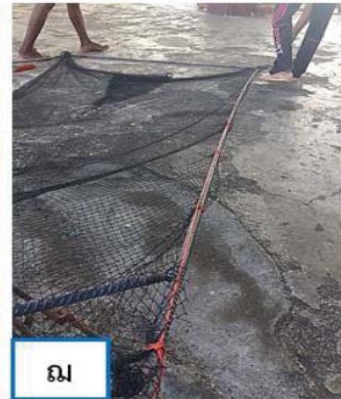
ฅ

(ฅ) การยัดตริงฝืนอวนประกอบกับโครงเหล็กข้ออ้อยเสร็จหนึ่งด้าน

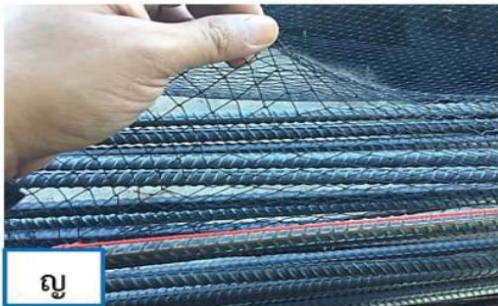
ญ

(ญ) การยัดตริงฝืนอวนประกอบกับโครงเหล็กข้ออ้อยให้มีลักษณะหย่อนตรงกลางแยกปู้จักจั้น

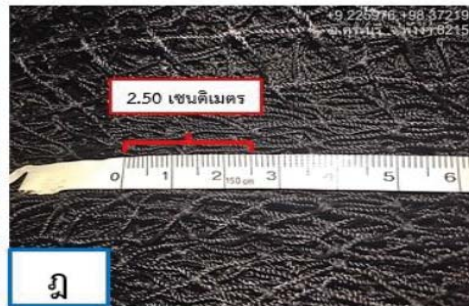
ฎ

(ฎ) ช่องตาอวนมีขนาด ๒.๕๐ เซนติเมตร (ฏ) ธงท่อนสำหรับแสดงสัญลักษณ์ของแต่ละแถว

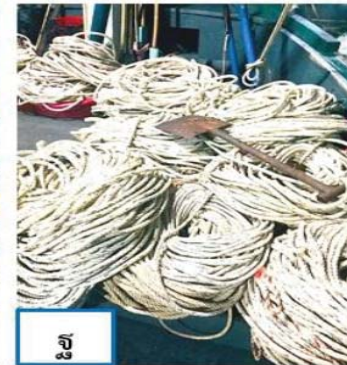
ฐ

(ฐ) เชือกสำหรับผูกแยกปู้จักจั้นเป็นแถว (ฑ) แยกปู้จักจั้นที่เตรียมพร้อมใช้ในการทำการประมง

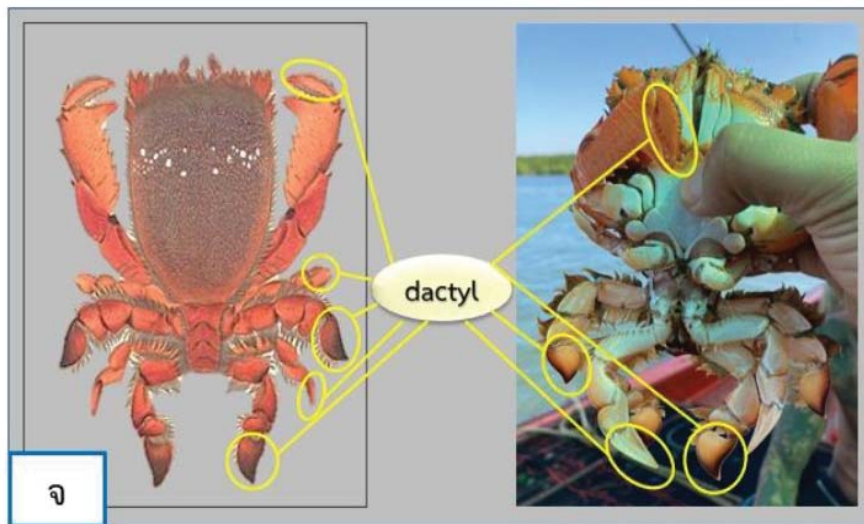
ภาพ : (จ) บริเวณส่วนปลายของขาเดิน (dactyl) เป็นส่วนที่เกี่ยวข้องกับเนื้ออวน
(ฉ) ลักษณะการเกี่ยวติดของปลายขาเดินกับเนื้ออวน

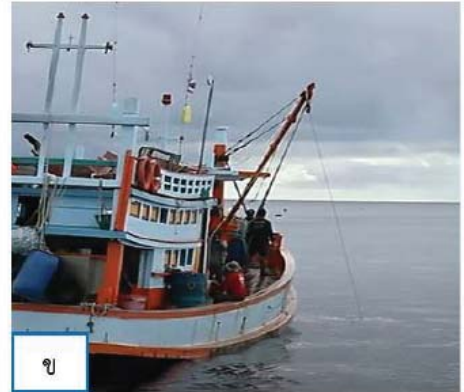
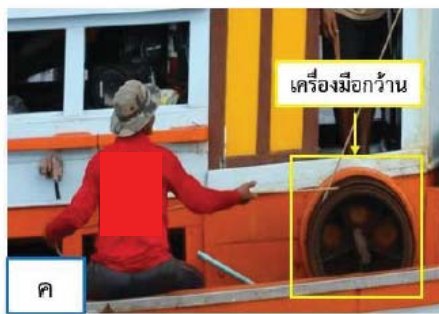
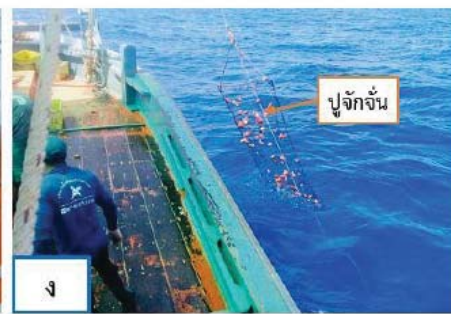
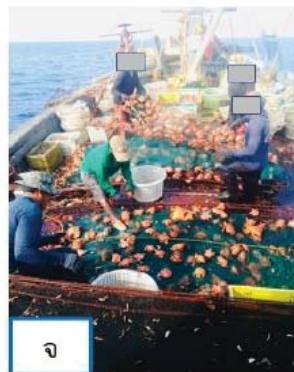
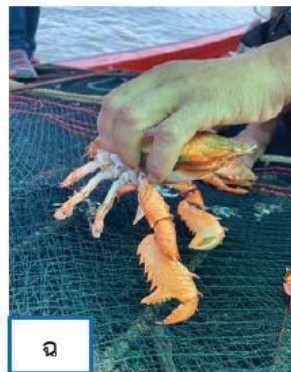
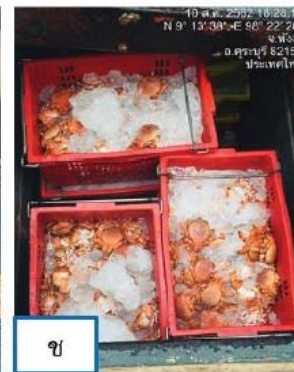
ภาพ : การเก็บกู่แผงยกปูจักจั่น

เมื่อครบเวลาที่กำหนดชาวประมงจะกู้แผงยกปูจักจั่นโดยใช้เครื่องกว้านเป็นอุปกรณ์ในการช่วยดึงแผงขึ้นบนเรือประมงเพื่อตัดแยกปูจักจั่นใส่ตะกร้าและแช่น้ำแข็งเก็บรักษาไว้ในระหว่างของเรือประมง ลูกเรือจะช่วยกันปลดปูจักจั่นออกจากเนื้ออวนด้วยวิธีการดึงตัวปูจักจั่นแยกออกจากเนื้ออวน โดยใช้ความระมัดระวังมิให้ขาเดินและอวัยวะส่วนอื่น ๆ ของปูจักจั่นได้รับความเสียหาย ลูกเรือช่วยกันนำปูจักจั่นใส่ตะกร้าและแช่น้ำแข็งเก็บรักษาไว้ในระหว่างของเรือประมงเพื่อรอการขนถ่ายสัตว์น้ำขึ้นท่าเทียบเรือประมงหรือฝากกับเรือขนถ่ายสัตว์น้ำที่แจ้งเข้าออกต่อศูนย์ควบคุมการแจ้งเรือเข้าออก

- (ก) ภาพจำลองการเก็บกู่แผงยกปูจักจั่น
- (ข) เรือประมงลอยลำเพื่อเก็บกู่แผงยกปูจักจั่น
- (ค) ชาวประมงใช้เครื่องมือกว้านดึงแผงยกปูจักจั่น
- (ง) การดึงแผงยกปูจักจั่นขึ้นบนเรือประมงที่ละแผงจนครบแถว
- (จ) คนบนเรือประมงกำลังปลดปูจักจั่นออกจากแผงยกปูจักจั่น
- (ฉ) วิธีการปลดปูจักจั่นออกจากแผงยกปูจักจั่น
- (ช) การเก็บรักษาปูจักจั่นในระหว่างเรือประมง

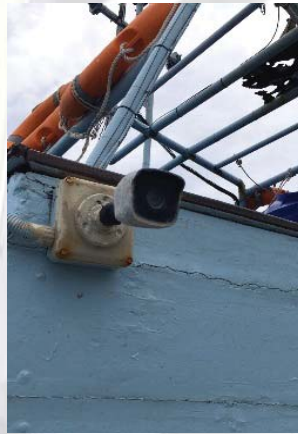
รูปภาพ ตัวอย่างกล้องวงจรปิด

- นายจ้างควรจัดให้มีกล้องวงจรปิดเพิ่มเติมให้ครอบคลุมพื้นที่ทุกส่วนบนเรือประมง
