กรณี : ลูกจ้างตกเครื่องผลิตกระดาษเสียชีวิต

๑.๑ ชื่อสถานประกอบกิจการเกิดอุบัติเหตุ คือ บริษัท ก.

ศูนย์ความปลอดภัยในการทำงานเขต ๗ (ราชบุรี)

กองความปลอดภัยแรงงาน กรมสวัสดิการและคุ้มครองแรงงาน

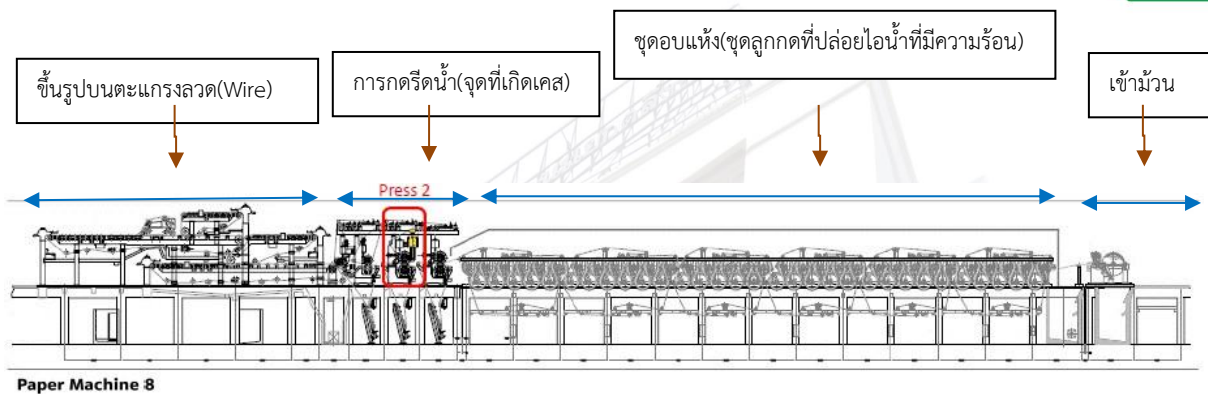
ขั้นตอนการผลิต/กระบวนการผลิตของเครื่องผลิตกระดาษ(เครื่องที่ ๘)

เป็นกระบวนการตรวจสอบผ้าสักหลาด(ผ้า Felt) ตามปกติผู้ปฏิบัติงาน(ของผู้รับเหมา) ควรจะต้องเดินบน Walkway พร้อมกับมือจะถือเครื่องสแกนผ้าและเดินตามทางเดินตลอดแนวของเครื่องผลิตกระดาษจากทางหน้าเครื่องไปยังท้ายเครื่อง เพื่อตรวจสอบความอุดตัน ความชื้น และความสะอาดของผ้า หากพบความผิดปกติของผ้าสักหลาด จะมีวิธีการแก้ไขเบื้องต้น โดยการฉีดน้ำชะล้างทำความสะอาด หากไม่สามารถแก้ไขด้วยวิธีการเบื้องต้นได้ จะต้องเปลี่ยนผ้าชุดใหม่ โดยปกติอายุงานใช้งานของผ้าจะเปลี่ยนทุก ๓ เดือน
