กรณี สลิงปั้นจั่นขาดขณะยกถังปูนทำให้เศษหินกระเด็นใส่ลูกจ้างได้รับบาดเจ็บ

ศูนย์ความปลอดภัยในการทำงานเขต ๑๑

กองความปลอดภัยแรงงาน กรมสวัสดิการและคุ้มครองแรงงาน

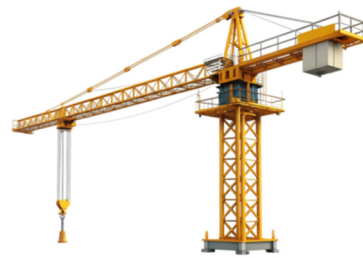
รถยก (โฟล์คลิฟท์)

ปั้นจั่นหอสูง (ทาวเวอร์เครน)

ถังเทคอนกรีต (Pocket)

รถปูน (CPAC)

ภาพแสดงเครื่องจักรและอุปกรณ์ที่เกี่ยวข้อง

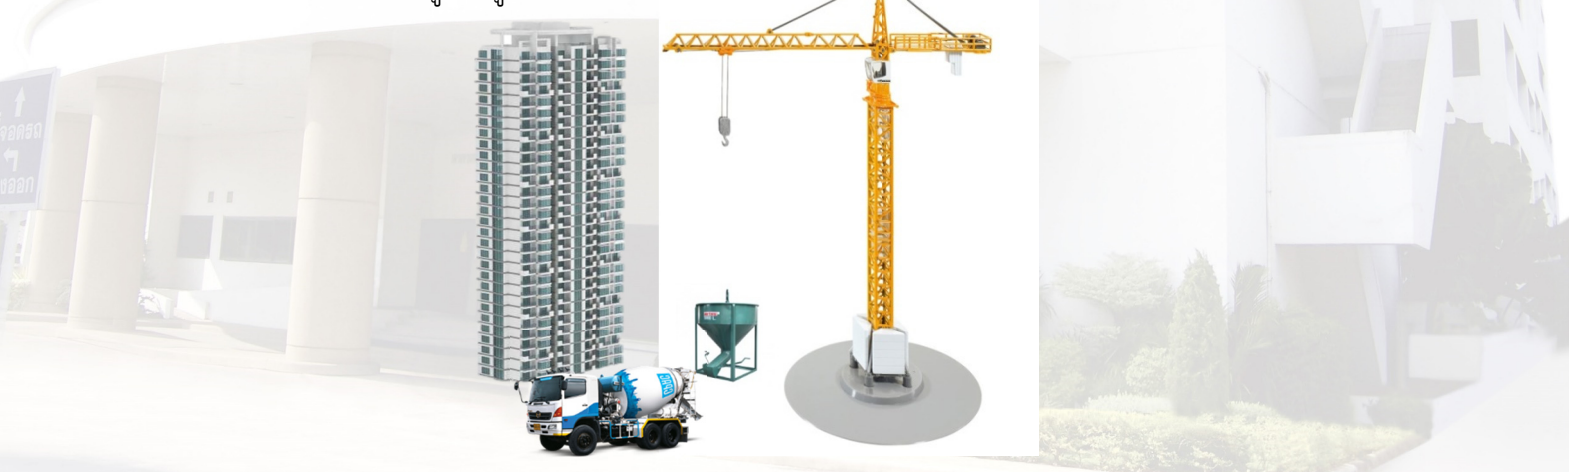
๑. รถปูนเทปูนลงในถังเทคอนกรีต (Pocket)

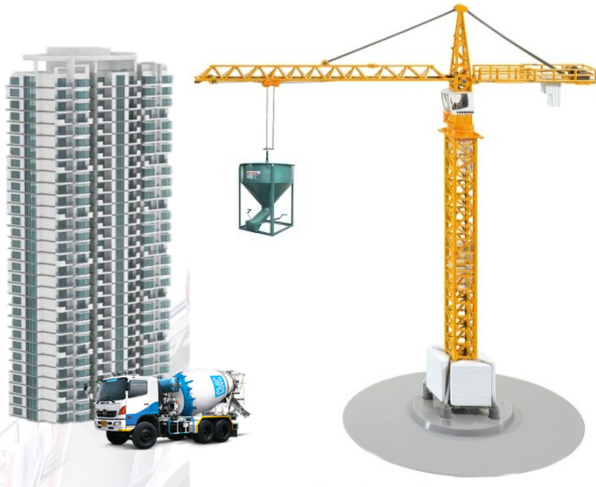
๒. ใช้ปั้นจั่นหอสูงยกถังเทคอนกรีต (Pocket) ที่มีปูนขึ้นสู่ชั้นบน

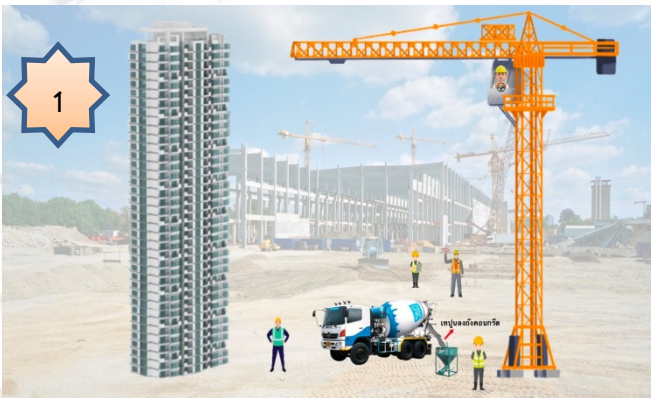
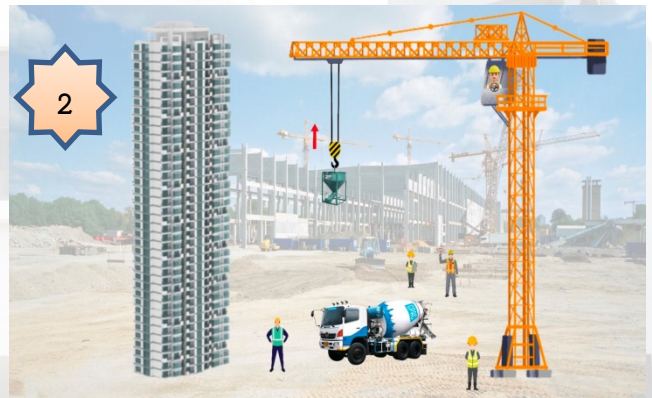
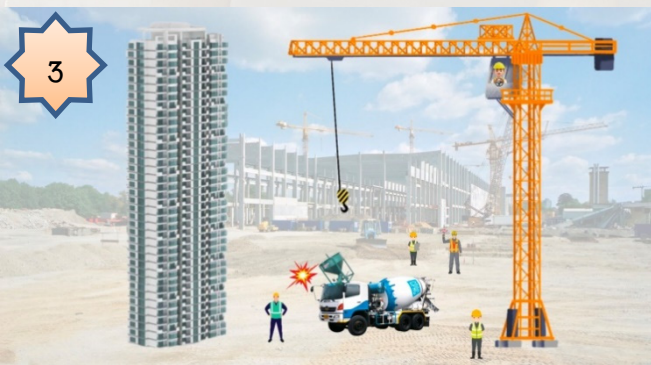
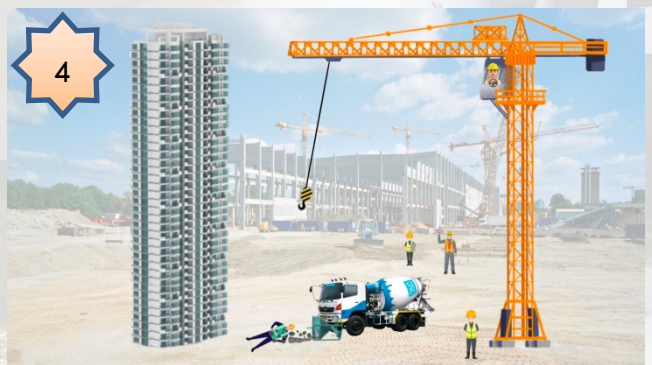
ภาพจำลองเหตุการณ์

วันที่ ๒๗ ธันวาคม ๒๕๖๗ เวลา ๑๖.๑๓ น. มีการเทปูนที่ชั้น ๓๐ ตึก B (๓๘ ชั้น) โดยใช้ปั้นจั่นหอสูงยกพ็อกเก็ตเทปูนขึ้นไปยังชั้น ๓๐ เพื่อดำเนินการเทปูน ซึ่งมีนาย ด เป็นผู้บังคับปั้นจั่น TC4 (QLCM QDxxxx,SNxxxxxxxx) มีนางสาว ก เป็นผู้ให้สัญญาณแก่ผู้บังคับปั้นจั่น มีนาย ส เป็นผู้ยึดเกาะวัสดุ และมีนาย พ เป็นผู้ควบคุมการใช้ปั้นจั่น ระหว่างนั้นได้เกิดเหตุสลิงยกขาด ทำให้พ็อกเก็ตเทปูน(Pocket) ร่วงหล่นลงมาใส่รถปูน (CPAC) ทะเบียน xx-xxxx กรุงเทพมหานคร ได้รับความเสียหายบริเวณหัวรถและมีลูกจ้างของผู้รับเหมาช่วงงานโครงสร้างชื่อนาย ข อายุ ๖๒ ปี ซึ่งยืนอยู่บริเวณใกล้เคียง โดยไม่ได้มีหน้าที่ในการปฏิบัติงานยกเคลื่อนย้าย Pocket ปูน เป็นเหตุให้นาย ข ได้รับความบาดเจ็บเป็นแผลเปิดจากเศษหินที่ผสมในคอนกรีตกระเด็นใส่ร่างกาย จากนั้นบริษัทฯ ได้นำผู้ได้รับบาดเจ็บส่งโรงพยาบาล ส เพื่อทำการรักษา โดยแพทย์ให้หยุดพักเป็นเวลา ๗ วัน

จากการรวบรวมข้อมูลและการสอบสวนข้อเท็จจริง ปรากฏว่าปัจจัยหลักที่ทำให้พ้อกเกิดเหตุปนร่วงหล่นทำให้เศษหินที่เทคอนกรีตกระเด็นโดนลูกจ้างได้รับบาดเจ็บ เกิดจากรอกปลายบูมแตกทำให้สลิงตกร่องและชูดกับแกนรอกส่งผลให้สลิงขาด ซึ่งสามารถวิเคราะห์ปัจจัยที่ส่งผลให้เกิดอุบัติเหตุได้ ดังนี้

- จัดให้มีการตรวจสอบความปลอดภัยของอุปกรณ์ก่อนเริ่มปฏิบัติงาน
- จัดให้มีการตรวจสอบปั้นจั่นให้ภายในรอบระยะเวลาที่กำหนด
- จัดทำเส้นแสดงเขตอันตราย เครื่องหมายแสดงเขตอันตราย หรือเครื่องกั้นเขตอันตรายในเส้นทางที่มีการใช้ปั้นจั่นเคลื่อนย้ายสิ่งของ

- จัดให้มีการควบคุมดูแลไม่ให้ลูกจ้างหรือบุคคลใดอยู่ภายใต้วัสดุที่ทำการยกหรือบริเวณที่อาจก่อให้เกิด

- จัดให้มีการวิเคราะห์งานเพื่อความปลอดภัยในการยกพ้อกเกิดเหตุปน
- จัดให้มีการอบรมให้กับลูกจ้างเกี่ยวกับขั้นตอนและวิธีทำงานที่ปลอดภัยในการปฏิบัติงานกับปั้นจั่น
