## กรณี ชั้นลอยเก็บสินค้าภายในอาคารถล่มทับคนงานเสียชีวิต

## ๒. ข้อมูลทั่วไป/รายละเอียดและลำดับเหตุการณ์การเกิด อุบัติเหตุ

## ๗. ผู้สอบสวนและวิเคราะห์อุบัติเหตุ

กองความปลอดภัยแรงงาน กรมสวัสดิการและคุ้มครองแรงงาน

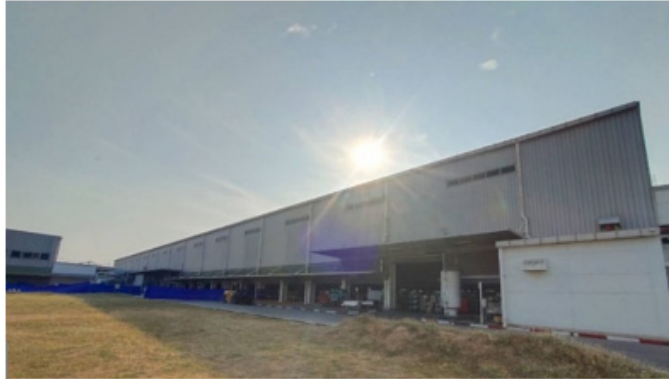
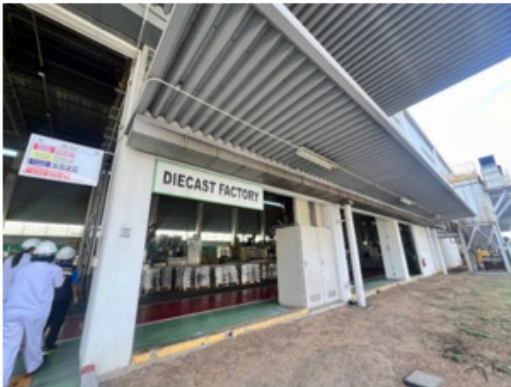
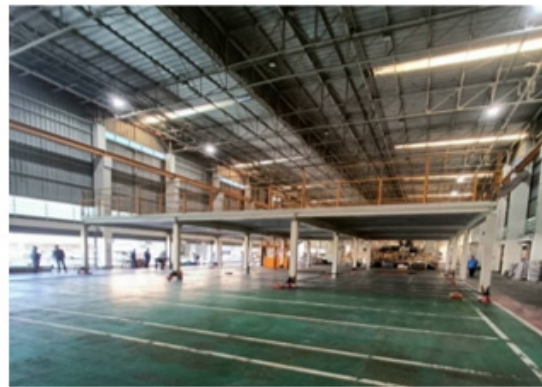
ชั้นลอยเก็บสินค้า

- สถานที่เกิดเหตุ อยู่ภายในบริษัท ก. ตั้งอยู่ อำเภอศรีมหาโพธิ์ จังหวัดปราจีนบุรี ภายในบริษัทฯ มีอาคารดำเนินการ จำนวน ๒ อาคาร ได้แก่ ๑. อาคาร Machine (สำนักงาน ผลิต ตรวจสอบ จัดเก็บ และจัดส่ง) ๒. อาคาร Die Cast ผลิต ตรวจสอบ และจัดเก็บชิ้นงาน บริเวณที่เกิดเหตุอยู่ภายในอาคาร Die Cast มีการติดตั้งชั้นลอยไว้ที่ส่วนกลางของอาคาร เพื่อใช้เก็บชิ้นงานที่ผลิตเสร็จแล้ว ซึ่งลักษณะของชั้นลอยมีฐานเป็นเสาโครงเหล็ก จำนวน ๑๖ ต้น มีความสูง ๓.๕ เมตร ชั้นลอยเป็นแผ่นคอนกรีต มีขนาดความกว้าง ๑๖ เมตร และความยาว ๑๖ เมตร น้ำหนักประมาณ ๑๐๐ - ๒๐๐ ตัน

วันที่ ๓๐ ธันวาคม ๒๕๖๗ (เป็นวันหยุดพิเศษของบริษัท ก.) บริษัท ข. ได้นำลูกจ้าง จำนวน ๒๑ คน เข้ามาทำการเคลื่อนย้ายชั้นลอยภายในอาคารแผนกโดแคส ไปไว้ที่บริเวณด้านข้างของตัวอาคาร ระยะห่างประมาณ ๖๐ เมตร ลักษณะของชั้นลอยมีฐานเป็นเสาโครงเหล็ก จำนวน ๑๖ ต้น มีความสูง ๓.๕ เมตร ชั้นลอยเป็นแผ่นคอนกรีต มีขนาดความกว้าง ๑๖ เมตร และความยาว ๑๖ เมตร น้ำหนักประมาณ ๑๐๐ - ๒๐๐ ตัน เวลาประมาณ ๐๙.๓๐ น. ขณะที่กำลังใช้ตัวแม่แรงไฮดรอลิกยกตัวซัพพอร์ตขึ้น เพื่อนำ เต่าลากใส่ไว้ที่ฐานเสาสำหรับเคลื่อนย้าย (ตัวซัพพอร์ต : เหล็กที่นำมาเชื่อมกับเสาชั้นลอย เพื่อเป็นพื้นที่วาง ให้แม่แรงยกขึ้น) ซึ่งต้องยกเสาพร้อมกันทั้ง ๑๖ ต้น โดยในเสาแต่ละต้น จะมีลูกจ้างอยู่ประจำเสา จำนวน ๑ คน ทำหน้าที่ป้อนแม่แรงไฮดรอลิกยกตัวซัพพอร์ตเพื่อให้เสาของชั้นลอยยกขึ้น และขณะที่กำลังยกขึ้นได้ ประมาณ ๗ เซนติเมตร ตัวชั้นลอยได้ถล่มลงมาทั้งผืนพร้อมกัน ทำให้ลูกจ้างที่ยืนประจำเสาบางส่วนที่วิ่งหนีไม่ทัน ถูกชั้นลอยทับจนเสียชีวิตทันที จำนวน ๕ ราย นาง E เจ้าหน้าที่ความปลอดภัยในการทำงาน ได้รับแจ้งเหตุ จาก นาย F ผู้จัดการอาวุโสซ่อมบำรุงของบริษัท ก. จึงได้ประสานไปที่สำนักงานบรรเทาและสาธารณภัย อบรม.ทำตม ให้เข้ามาดูแลและระงับเหตุ โดยพบว่า มีลูกจ้างที่เสียชีวิตทั้ง ๕ ราย เป็นลูกจ้างของห้างหุ้นส่วนจำกัด ง. ได้แก่

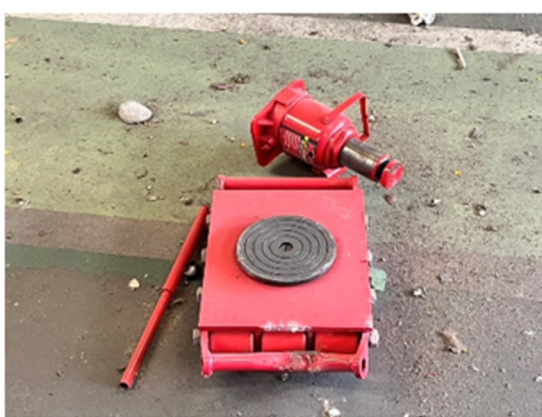
เต่าลากเคลื่อนย้ายสิ่งของ

- เครื่องจักร เครื่องมือ อุปกรณ์
- ๑. แม่แรงไฮดรอลิก (ยกขนาดน้ำหนัก ๓๐ ตัน) จำนวน ๑๖ ตัว
- ๒. เต้าลากเคลื่อนย้ายสิ่งของ (ลากน้ำหนัก ๓๐ ตัน) จำนวน ๑๖ ตัว
- ๓. เครื่องเชื่อมไฟฟ้า (ใช้เชื่อมตัวซัพพอร์ตให้ยึดติดกับเสาโครงสร้างเหล็ก)
- ๔. รถยก จำนวน ๒ คัน (รับน้ำหนักขนาด ๕ ตัน ๑ คัน และขนาด ๑๐ ตัน ๑ คัน)

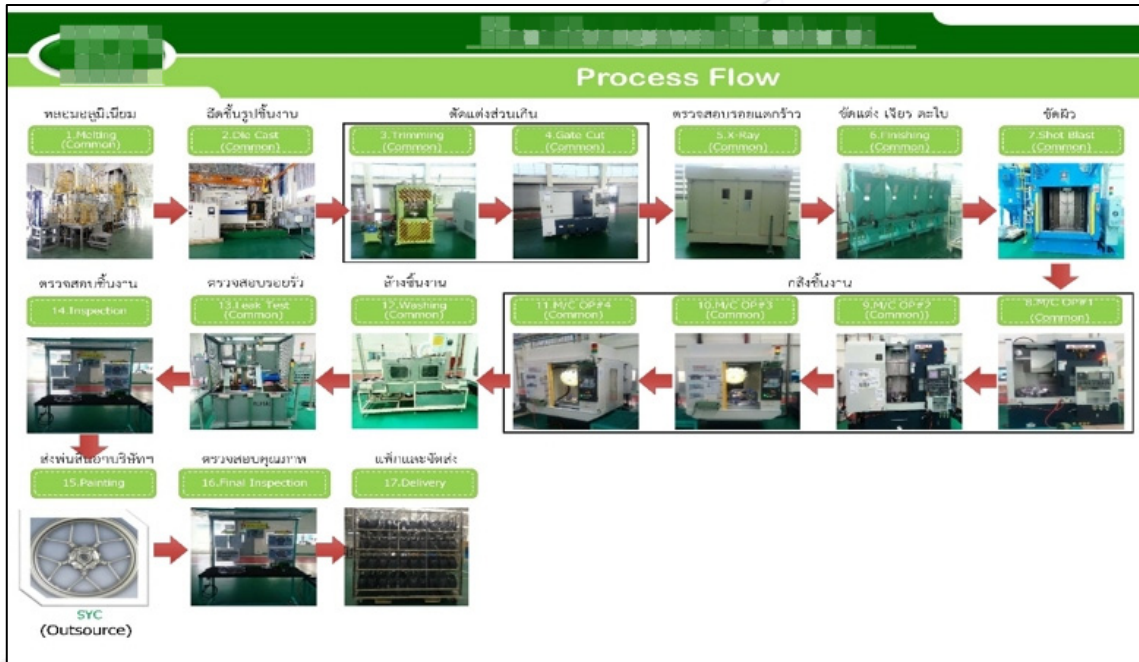
ขั้นตอนการผลิตล้อแม่กซ์จักรยานยนต์และส่วนประกอบของรถยนต์

๑. รั่วทดสอบ (อลูมิเนียมอัดแท่ง)
๒. หลอมอลูมิเนียม
๓. ฉีดขึ้นรูปชิ้นงาน
๔. ตัดแต่งส่วนเกินของชิ้นงาน
๕. ตรวจสอบรอยแตกร้าว
๖. ขัด แต่ง เจียร ตะไบชิ้นงาน
๗. ขัดผิวชิ้นงาน
๘. กลึงชิ้นงาน
๙. ล้างชิ้นงาน
๑๐. ตรวจสอบรอยรั่ว
๑๑. ตรวจสอบชิ้นงาน
๑๒. ส่งพ่นสีนอกบริษัทฯ
๑๓. ตรวจสอบคุณภาพ
๑๔. แพ็คและจัดส่งสินค้า

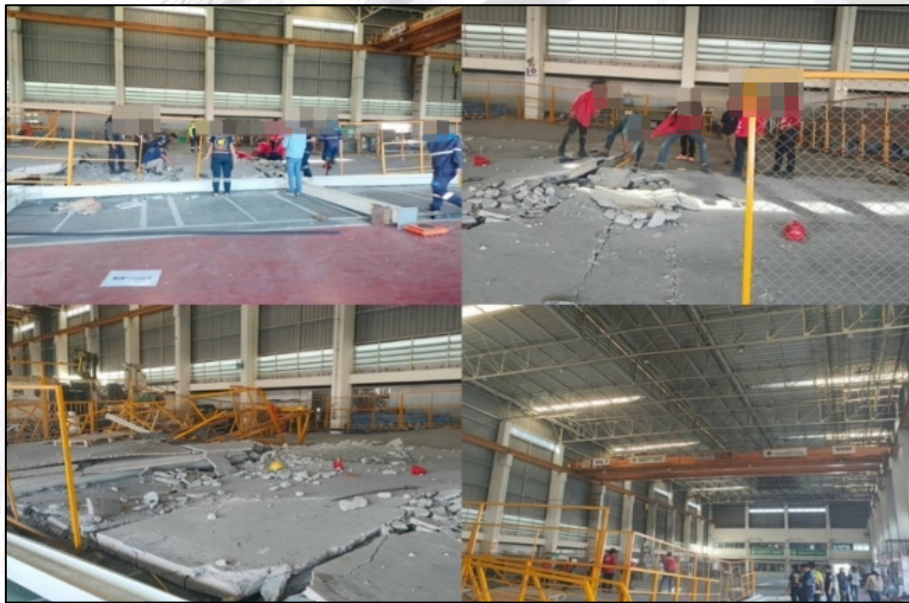
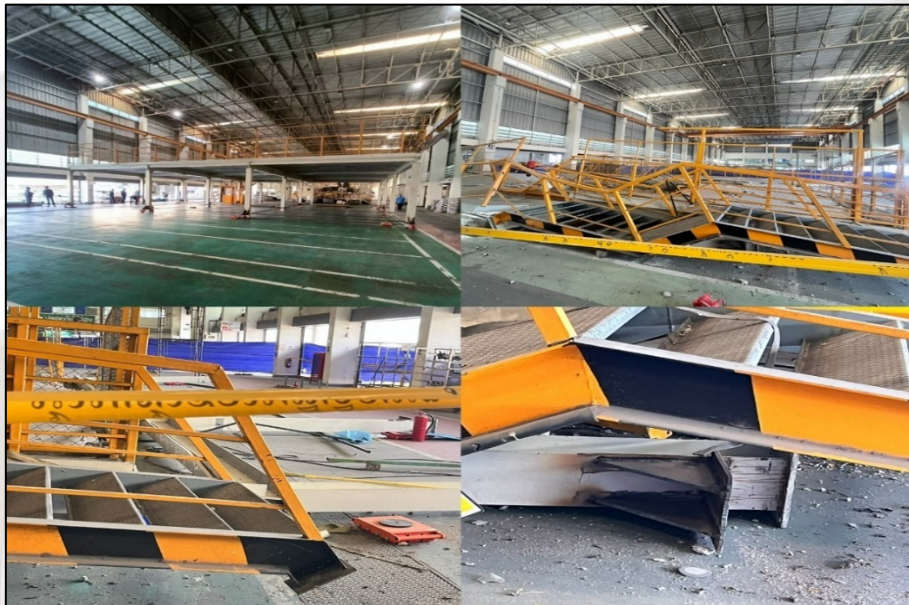
ภาพจุดเกิดเหตุ

บริษัทฯ แจ้งว่าสาเหตุการเกิดอุบัติเหตุดังกล่าว สันนิษฐานว่า ขณะที่ใช้แม่แรงไฮดรอลิกยกเสา  
ขึ้นพร้อมกัน ทั้ง ๑๖ ต้น ระดับความสูงที่ยกไม่เท่ากัน ส่งผลให้ชั้นลอยเสียสมดุลและเกิดการพังทลายลงมา

- ขณะที่ลูกจ้างมีการใช้แม่แรงไฮดรอลิกยกเสา อาจมีการยกเสาที่ไม่พร้อมเพรียงกัน มีบางเสาถูกยกขึ้นก่อน ทำให้น้ำหนักของชั้นลอยและโครงสร้างไม่ได้ถูกกระจายไปยังเสาทั้ง ๑๖ ต้น เท่ากัน จึงเกิดการกระจายน้ำหนักที่ไม่สมดุล อาจทำให้ชั้นลอยเอียง หรือเกิดแรงเฉือน หรือเกิดการแกว่งของโครงสร้าง ส่งผลให้โครงสร้างเสียสมดุลและแผ่นชั้นลอยพังทลายลงมา

๑. เปลี่ยนวิธีการเคลื่อนย้ายชั้นลอย โดยการถอดประกอบโครงสร้างก่อนการเคลื่อนย้าย โดยช่างผู้เชี่ยวชาญด้านโครงสร้างเหล็ก ในการถอดและประกอบ ดังนี้

๒. ควรจัดทำแผนการยกและการเคลื่อนย้ายชั้นลอยให้มีความชัดเจน รัดกุมและปลอดภัยที่สุด และควบคุมให้มีการปฏิบัติงานตามแผนการยกอย่างเคร่งครัด
